STENA RECYCLING AB

Bullermätning Skövde

EMISSIONSMÄTNING AV EXTERNT INDUSTRIBULLER VID ANLÄGGNINGEN I SKÖVDE

2016-02-25

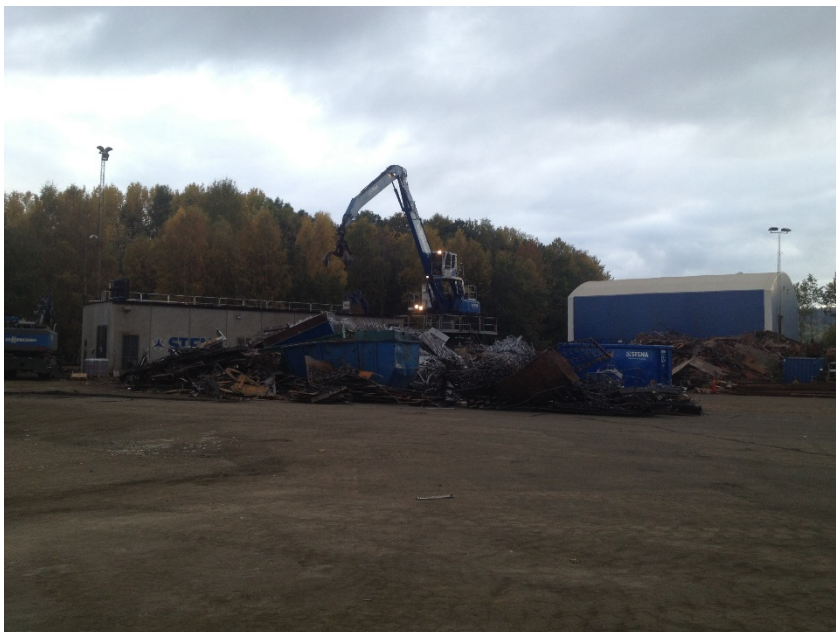
Bild 3. Sax och kran. Saxen är placerad i den grå byggnaden. Kranen i arbete.

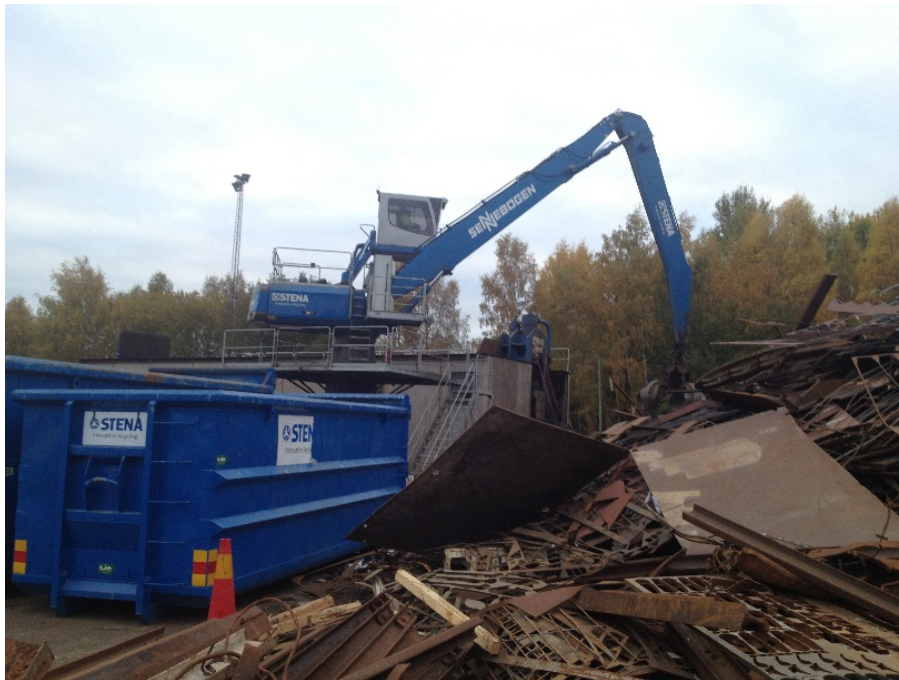
Bild 4. Sax och kran.

Den ekvivalenta ljudnivån varierar mycket beroende på vilken verksamhet som bedrivs. Inmatning av stora plåtar i saxen ger upphov till mycket höga ljudnivåer beroende på att dessa fungerar som resonanslådor. Även vissa stålsorter ger höga ljudnivåer. Dessa ljud är dock kortvariga.

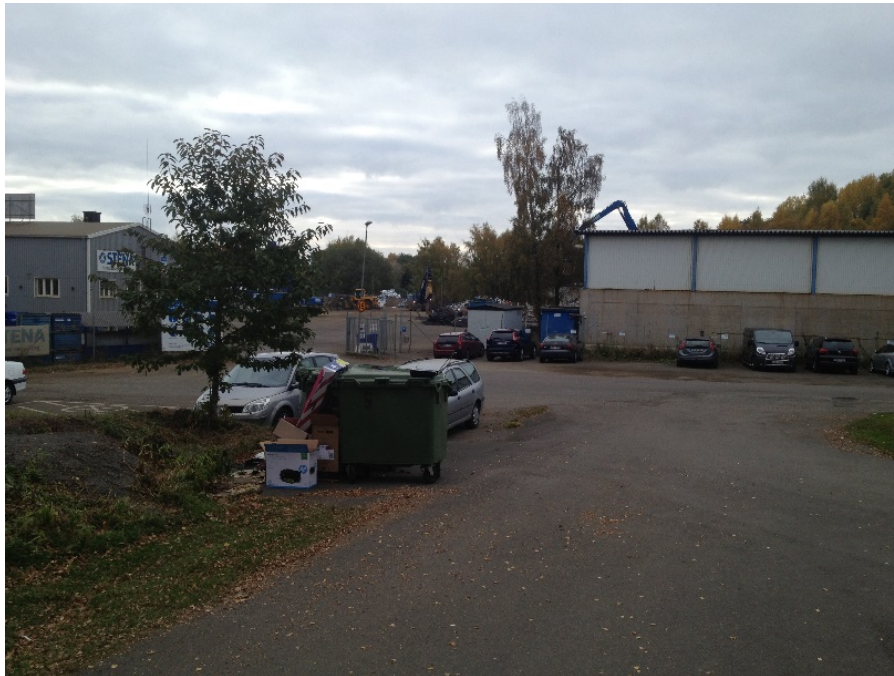
7.2 Bruksgatan 1a

Sikt mot anläggningen: Fri sikt mot infart och del av anläggningen. I marknivå skymms sax och kran delvis av en lagerbyggnad. På översta våningen fri sikt mot sax. Transporter till anläggningen passerar på gatan.

Klagomål: Flera klagomål på buller, troligen från saxen, containerhanteringen och lastbilar. Även klagomål på vibrationer.

Bild 5. Bruksgatan 1. Vy från mätplatsen mot anläggningen. Kranen syns ovan lagerbyggnaden.

Den ekvivalenta ljudnivån mätt som 10-minutersvärden varierade mycket beroende på vilka verksamheter som pågick vid anläggningen. Ljudnivåerna är över 55 dBA när mer intensivt arbete pågår inom anläggningen. Mätt under flera timmar och korrigerat för bakgrunds nivå är den beräknade ekvivalenta ljudnivån från anläggningen 53 dBA.

Åtgärder för att reducera bullernivåerna på Bruksgatan bör utredas. Bland annat:

- Bullerskärm vid infarten där det nu är staket.
- Bullerdämpning vid sax, t ex kan saxbyggnaden isoleras ytterligare ?
- Andra åtgärder inom anläggningen, t ex skärmar eller dämpande material på tipp- och containerhanteringsytor.

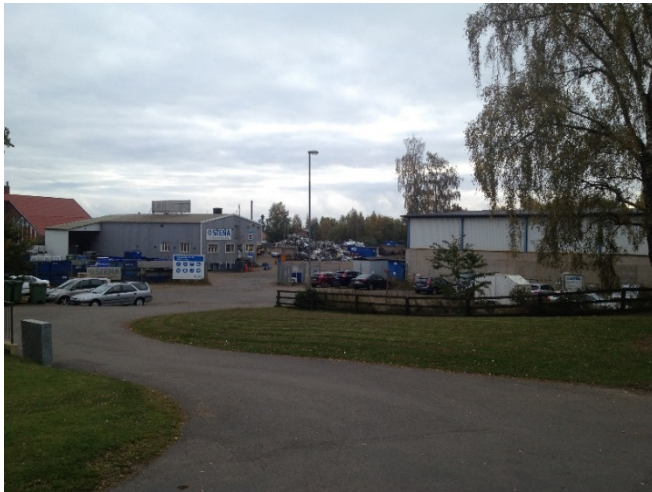
7.3 Bruksgatan 3a

Sikt mot anläggningen: I marknivå skymms sax och kran av en lagerbyggnad. Ej fri sikt. I översta våningen fri sikt mot sax. Transporter till anläggningen passerar på gatan.

Klagomål: Buller och enstaka kraftiga vibrationer.

Bild 6. Bruksgatan 3. Vy från mätplatsen mot anläggningen.

Den ekvivalenta ljudnivån varierade mycket beroende på vilka verksamheter som pågick vid anläggningen. Ljudnivåerna är över 55 dBA när mer intensivt arbete pågår inom anläggningen.

Mätt under längre tid och korrigerat för bakgrundsivån är den beräknade ekvivalenta ljudnivån från anläggningen 52 dBA.

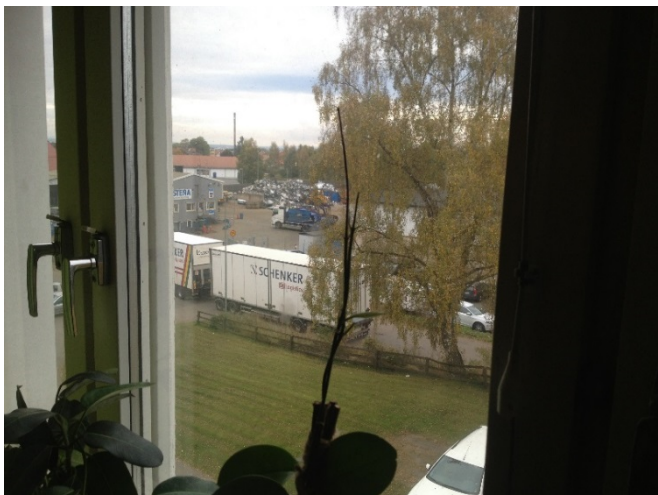
Bild 7. Bruksgatan 3, översta våningen. Vy från lägenheten mot anläggningen.

För att undersöka om lågfrekvent ljud från anläggningen skapade vibrationer i huset utfördes en oktavbandsmätning i en lägenhet på översta våningen som vetter mot Stena.

Mätningen visade inte på några höga dB nivåer inom de lägre frekvensnivåerna (25-200Hz) som kan förklara vibrationerna.

En mätning i en lägenhet vid Bruksgatan 3 visar att det inte förekommer några lågfrekventa ljud som kan orsaka vibrationer i huset. Störningarna verkar komma från markvibrationer, "huset gungar till". Några markvibrationer noterades inte under de dagar mätningen pågick. Enligt uppgifter från boende så kan vibrationer även förekommer när det är ljudmässigt tyst. De flesta av Stenas verksamheter som skulle kunna orsaka markvibrationer orsakar även höga ljud. Inga vibrationer noterades vid lastbilstransporter på Bruksgatan. Orsaken till vibrationerna är inte klarlagd.

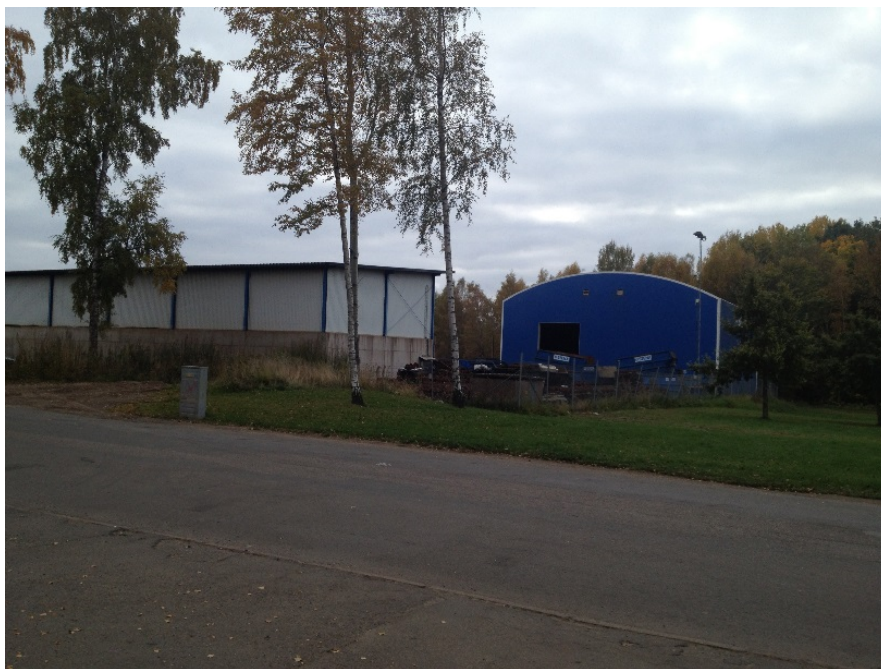
7.4 Bruksgatan 5

Klagomål: Buller från sax och containerhantering.

Bild 8. Bruksgatan 5. Vy från mätplatsen mot anläggningen.

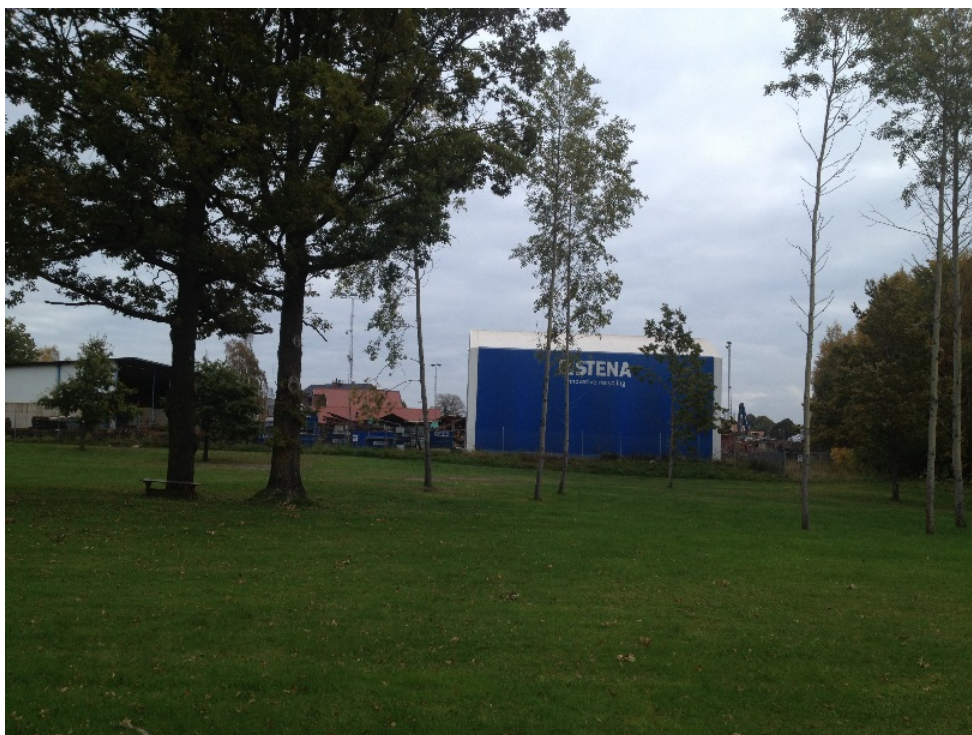
7.5 Paroc

Sikt mot anläggningen: Först öppen gräsmark. Saxen skymms delvis av en lagerbyggnad med presenningsväggar. Troligen mindre bullerdämpande effekt.

Bild 9. Paroc. Vy från mätplatsen mot anläggningen.

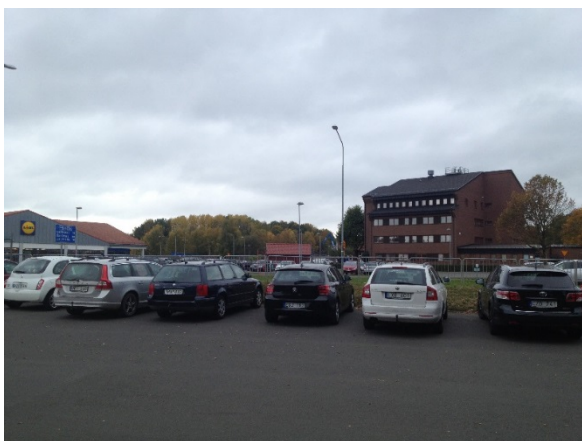
7.6 Stenkilsgatan

Bild 10. Stenkilsgatan. Vy från mätplatsen mot anläggningen. Kranen syns till vänster om kontorsbyggnaden.

Inga mätbara ekvivalenta ljudnivåer från anläggningen beroende på trafikbuller. Enstaka metalljud hördes från anläggningen.

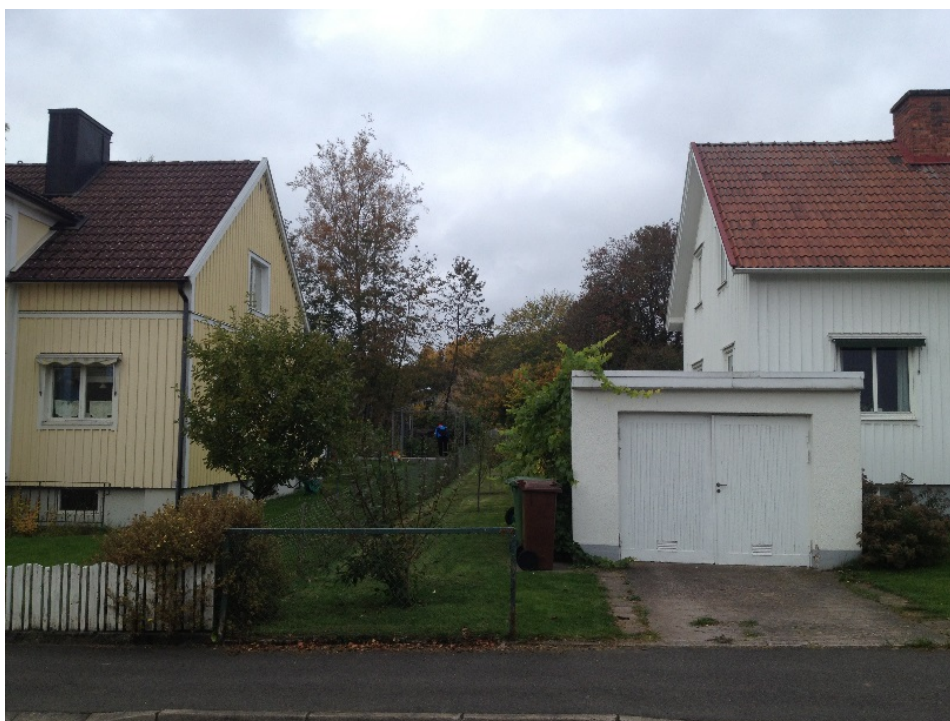
7.7 Lugna gatan 11

Klagomål: Ja. Metalljud, tjut, gnissel och lastbilar.

Bild 12. Lugna gatan. Vy från mätplatsen mot anläggningen.

Inga mätbara ekvivalenta ljudnivåer från anläggningen beroende på trafik på Falköpingsvägen. Enstaka- metall och tippljud hördes som troligen kom från Stena.

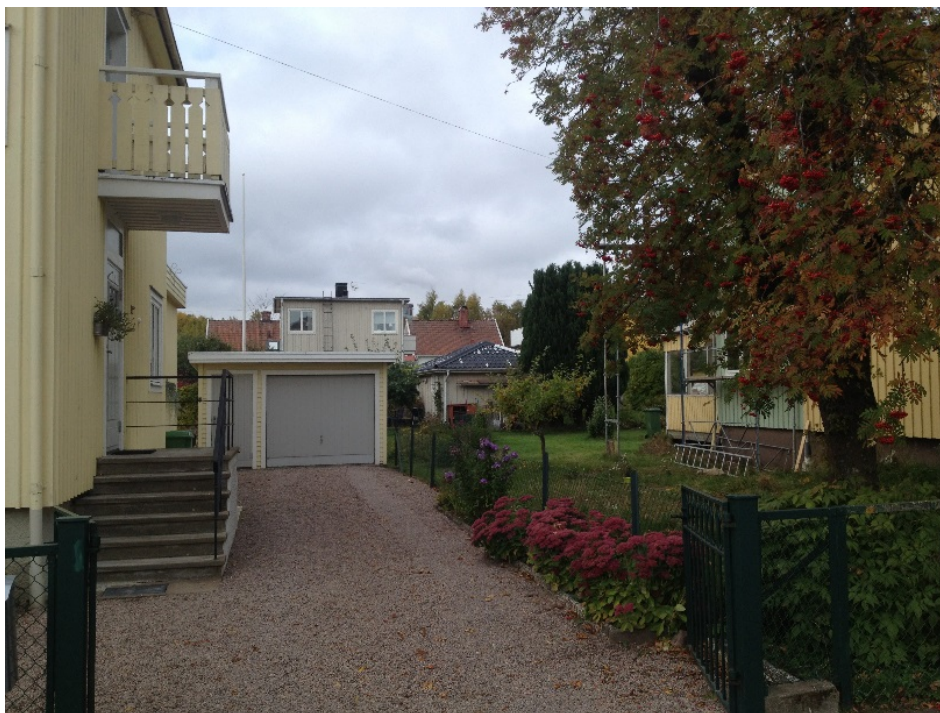
7.8 Parkgatan 18

Bild 13. Parkgatan. Vy från mätplatsen mot anläggningen.

Inga mätbara ekvivalenta ljudnivåer från anläggningen beroende på trafik på Falköpingsvägen. Enstaka- metall och tippljud hördes som troligen kom från Stena men dessa var ej mätbara.

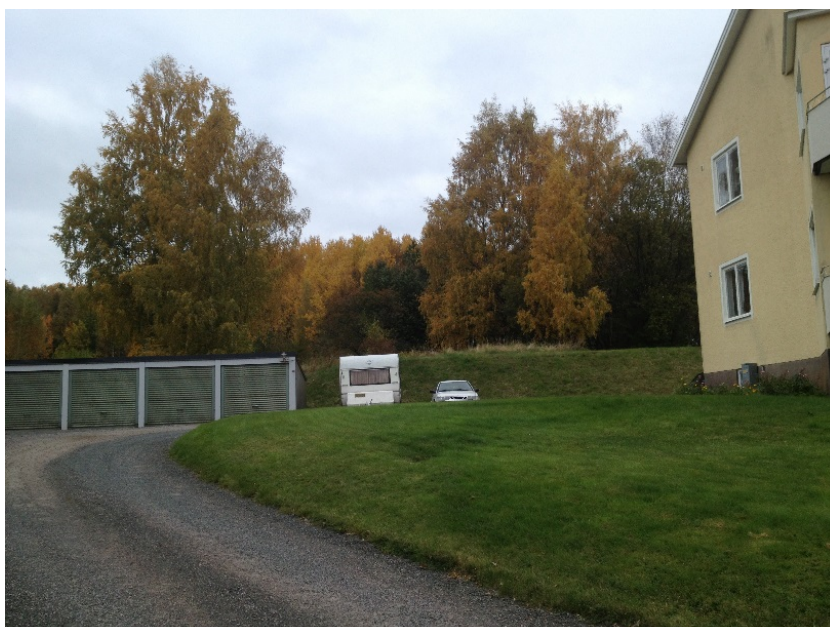
7.9 Carlsrovägen 4

Bild 3. Carlsrovägen 4. Anläggningen ligger bortom träden och kullen.

Tipp- och metalljud från Stena. Påverkan från trafik på Falköpingsvägen och byggarbete mot Paroc. Ingen mätbar påverkan på ekvivalenta ljudnivån från Stena.

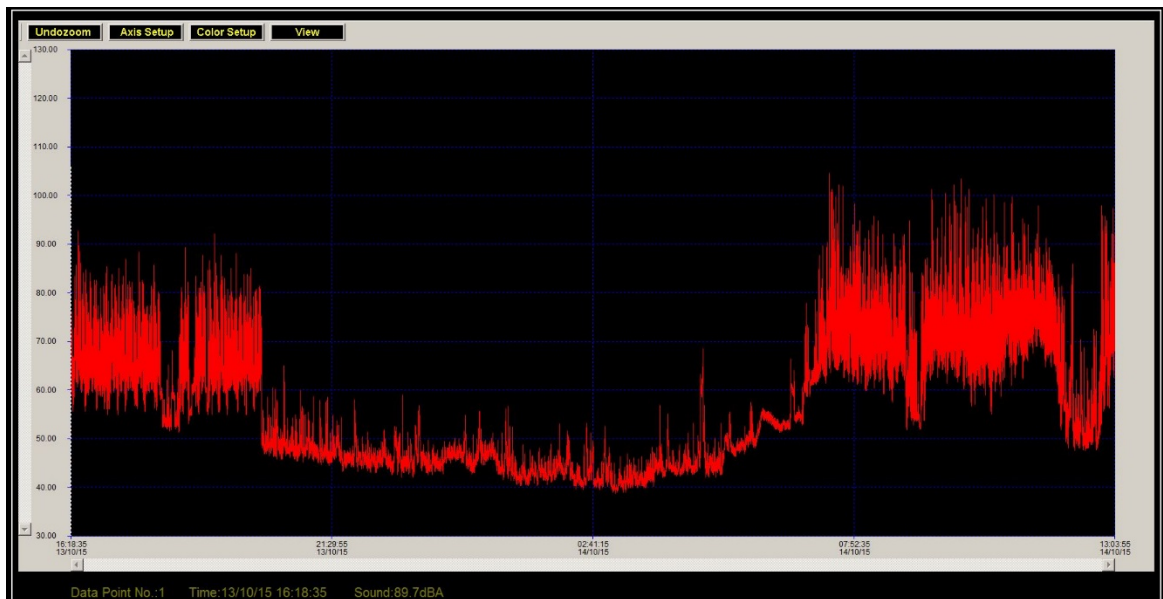
Det syns mycket tydligt när anläggningen är i gång. Under kvällen 13/10 körs bara saxen för bullermätningen. Någon enstaka transport förekom. Middagspausen omkring kl.18 syns i vänstra delen av diagrammet. Klockan 20 är mätningen klar och saxen stängs av. Under resten av kvällen och natten är det främst trafiken på Skaravägen som påverkar bullernivåerna. Vindhastigheten är oftast lägre på nätterna vilket också kan påverka. Ljudnivåerna når sitt minimum mellan kl. 01 och 04 på natten för att sedan öka på morgonen utav ökande trafik. KL 07 startar anläggningen och ljudnivåerna ökar. Lägre ljudnivåer under förmiddags- och lunchrast.

Uppmätt ljudnivå inom anläggningen vid saxen 13/10 kl.16 till 14/10 kl.13.
