Trädgårdsstaden etapp 3

Detaljplan för bostäder

PM/Geoteknik

Uppdragsnr. 16086

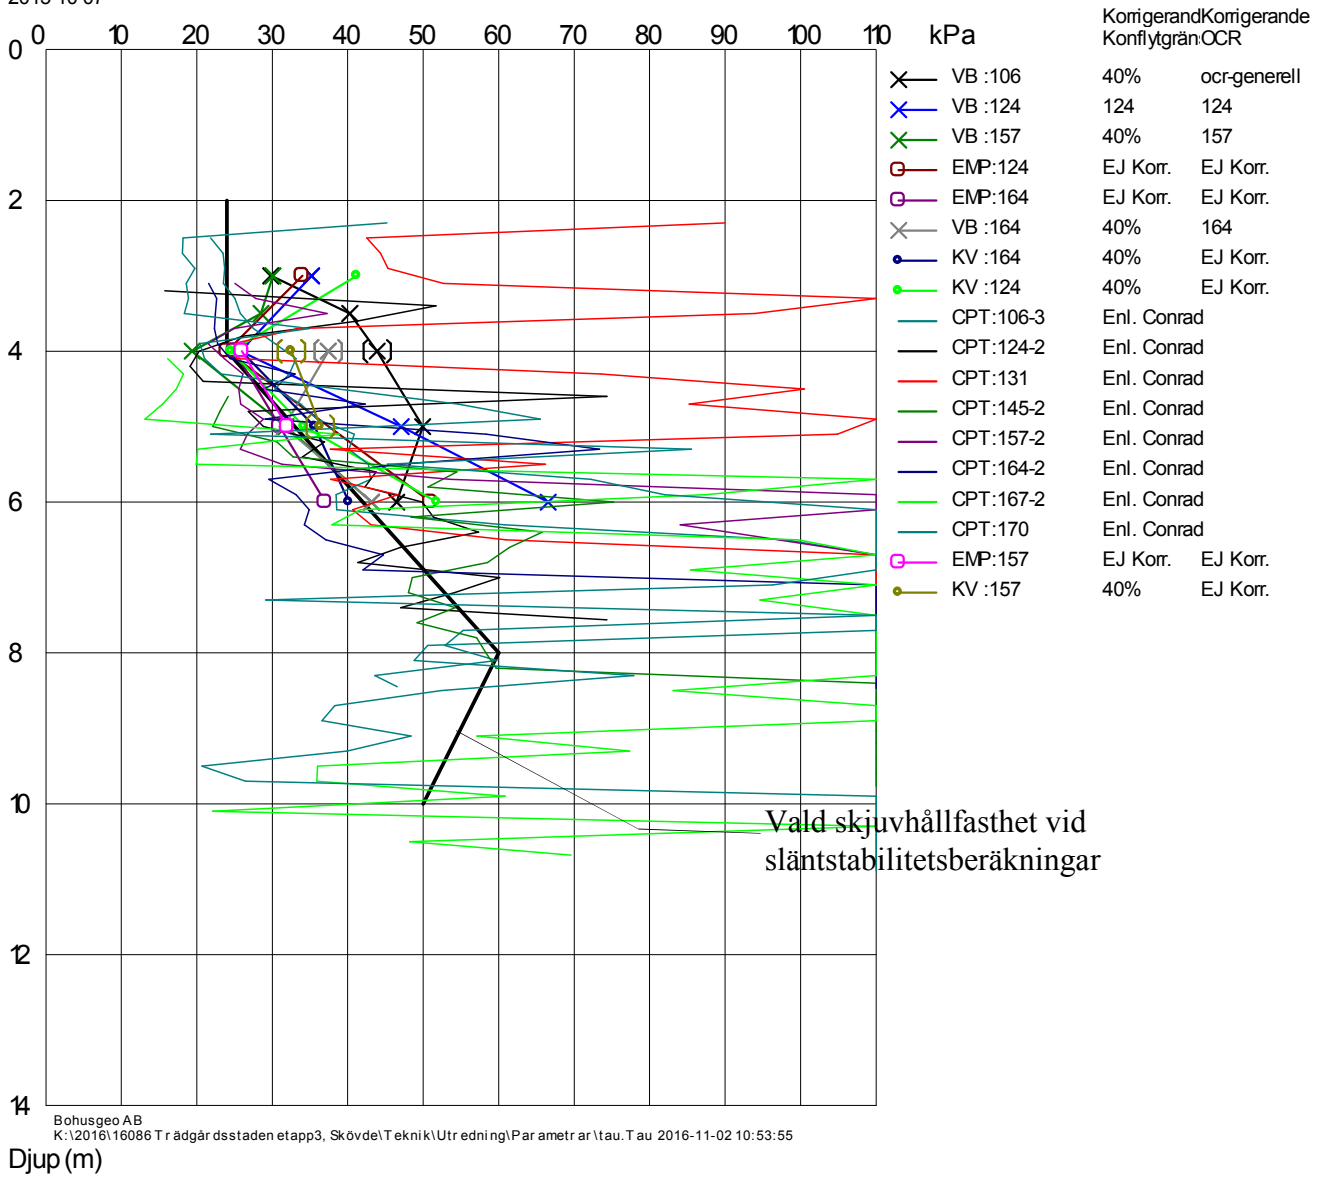
Figur 1 Odränerad skjuvhållfasthet, min 15-25 kPa

Skjuvhållfastheterna har indelats i två grupperingar; en grupp med lägst påträffad skjuvhållfastheten av 15 à 25 kPa, och en grupp där skjuvhållfastheten är högre än 30 kPa, se Bilaga 3.

I grupperingen med **lägre** skjuvhållfasthet uppgår lerans skjuvhållfasthet närmast under det fasta ytlagret till mellan ca 15 och 25 kPa, och ökar därunder till som mest ca 60 kPa på ca 8 m djup (extremt höga värden erhållna vid cpt-sonderingar på ej medräknade). Därunder tycks skjuvhållfastheten sjunka mot djupet så att den på 10 m djup uppgår till mellan ca 30 och ca 50 kPa.

Val av skjuvhållfasthet har gjorts utifrån figur 1 i Bilaga 3 (lägre värden).

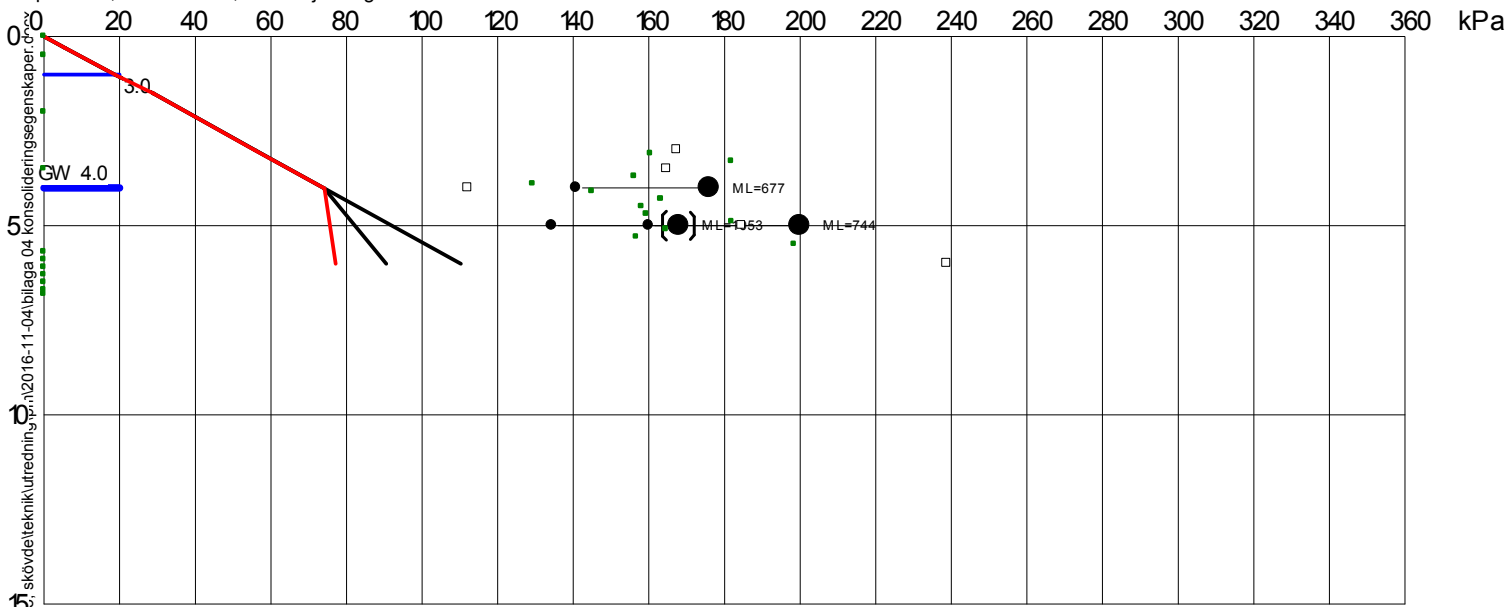
157, My= 116.6

Figur 2. Konsolideringsförhållanden punkt 157

Sensitiviteten har uppmätts till mellan ca 30 och ca 100. Högst sensitivitet har uppmätts i punkt 157. Leran bedöms vara till högsensitiv och delvis kvick.

För att undersöka lerans sättningsegenskaper har kompressionsförsök typ CRS utförts. I Bilaga 4 redovisas lerans konsolideringsförhållanden i punkterna 124, 157 och 164. Dessa punkter har valts ut för provtagning med hänsyn till att skikt med lägre värden på skjuvhållfastheten har påträffats och därmed sämre sättningsegenskaper kunnat förväntas.

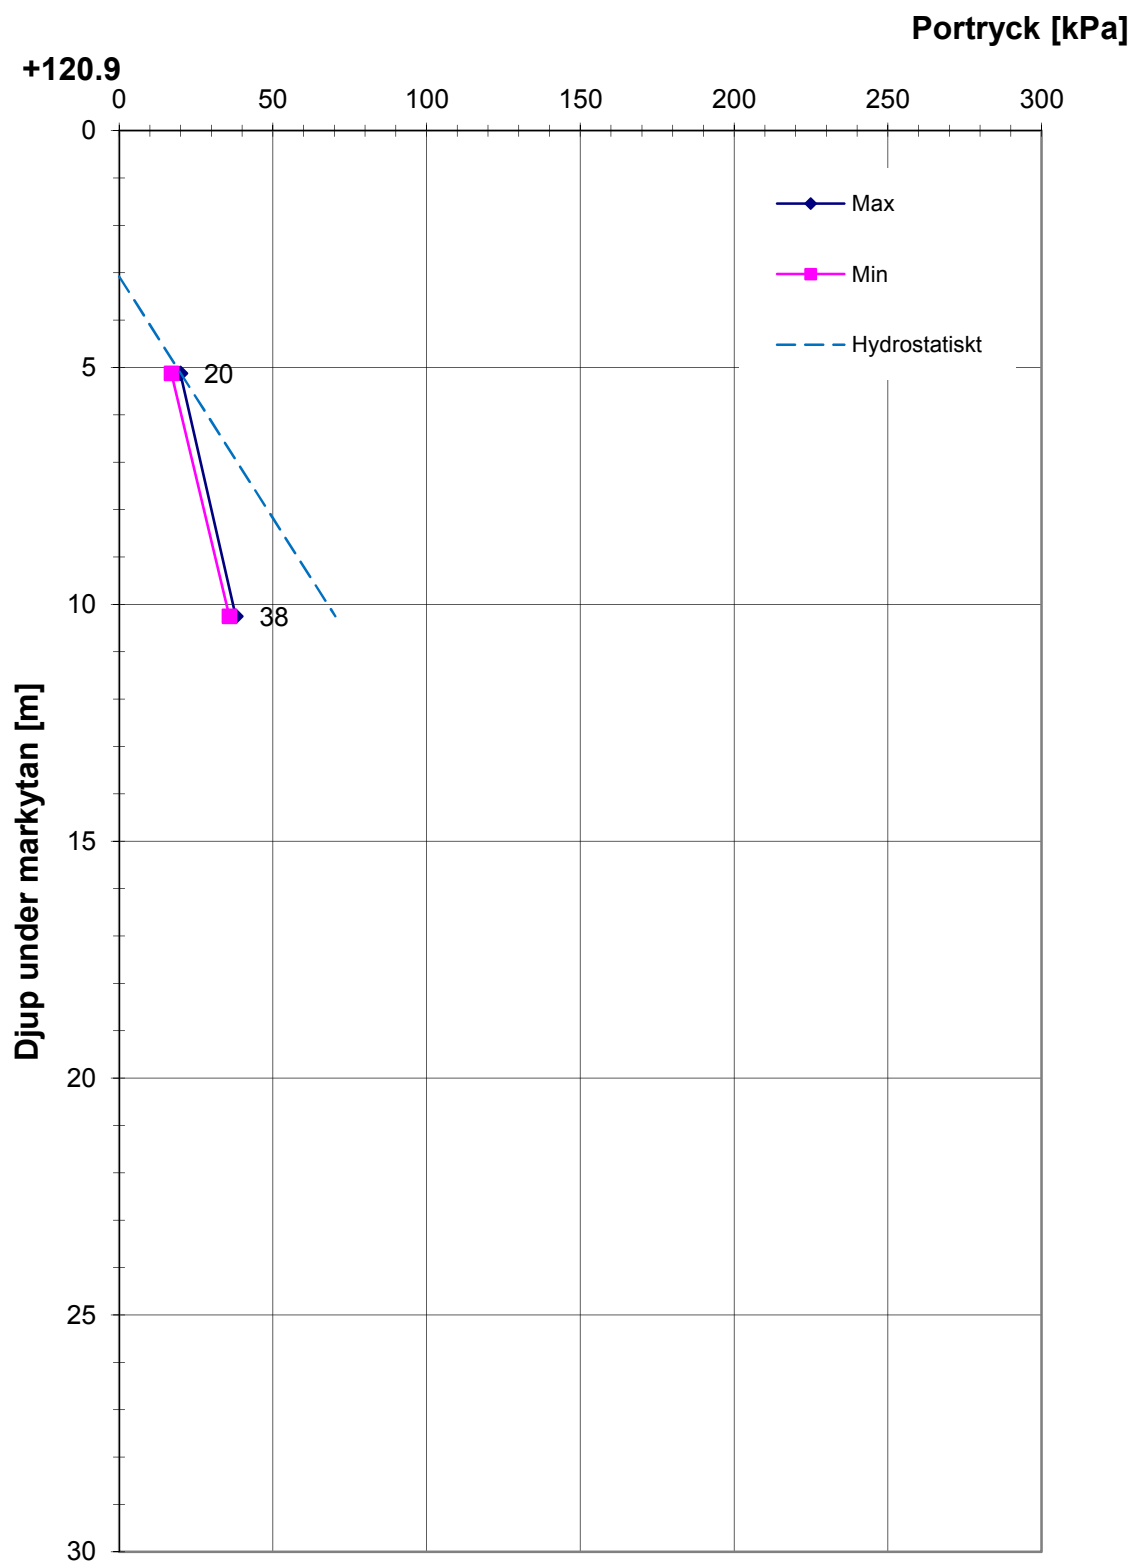
112

Uppmätta portryck

Portrycksnivån i leran har uppmätts 3 punkter (2 spetsar/punkt) under perioden augusti – november med loggeravläsning. De uppmätta trycknivåerna redovisas i vår MUR.

Portrycket i den övre delen av leran motsvarar en fri vattenyta belägen ca 3 å 4 m under markytan (+115.4 å +118.8).

Trycknivån vid lerans underkant motsvarar en vattenyta belägen på mellan ca 4.5 och ca 6.5 m under markytan (+114.3 å +116.3)

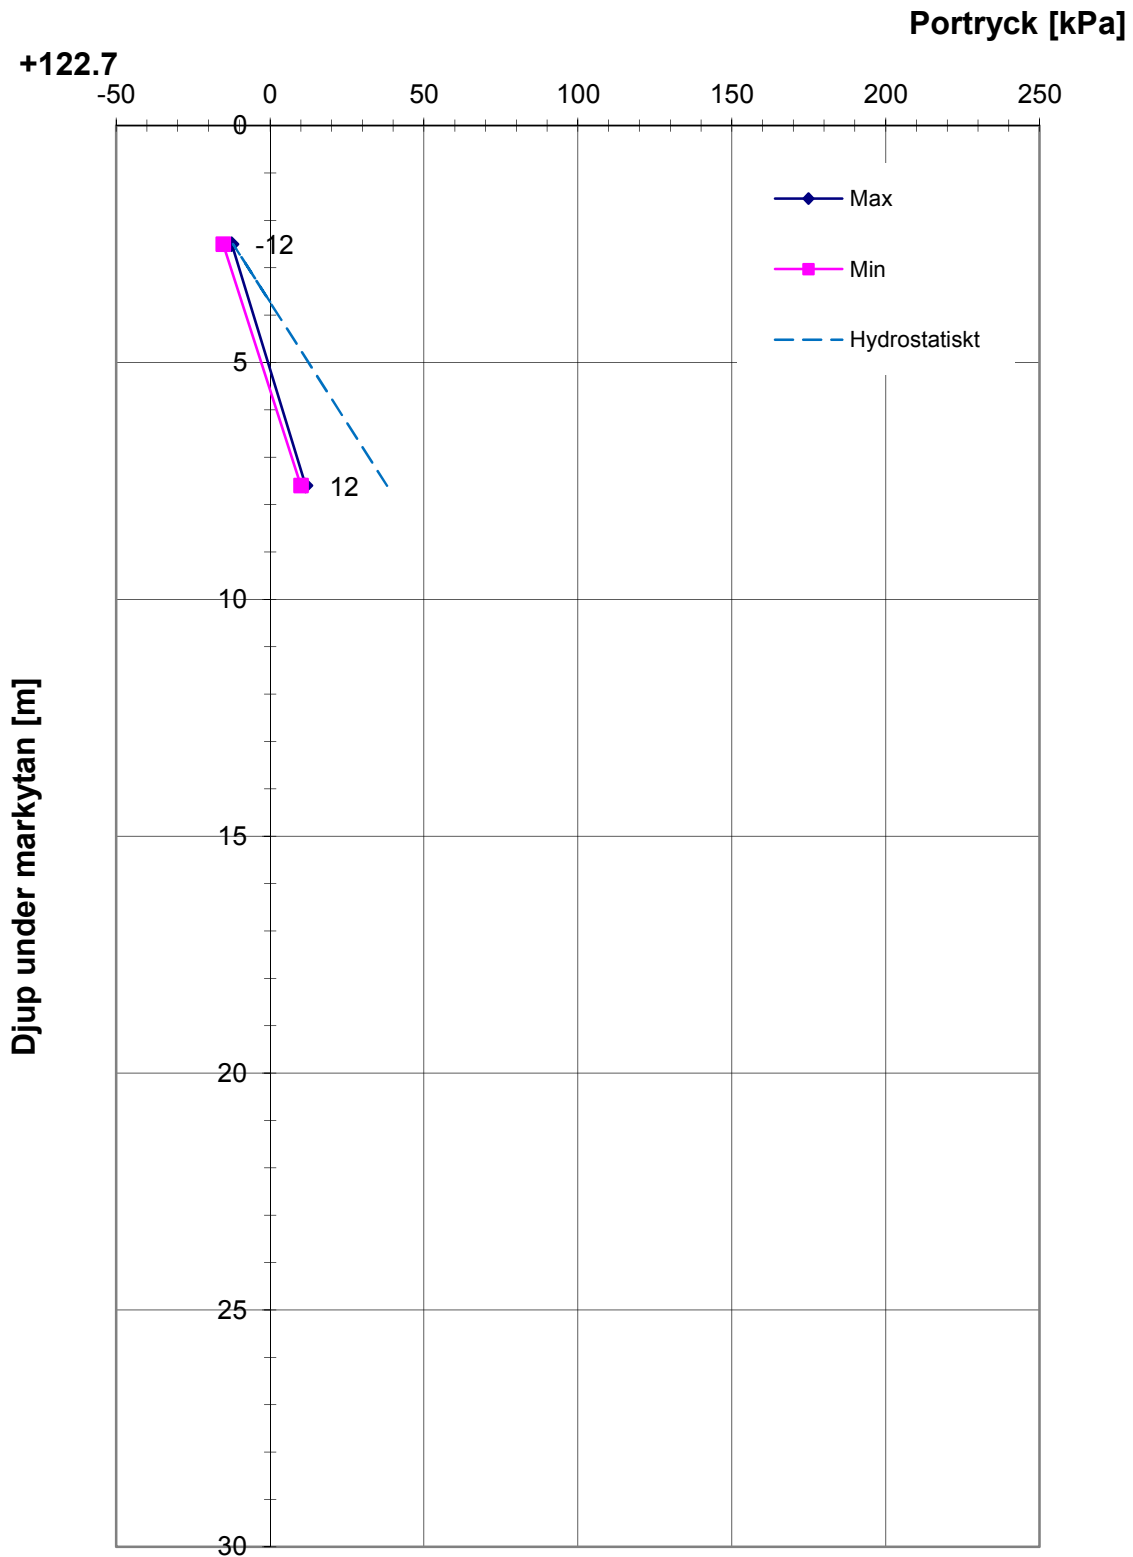
124

Uppmätta portryck
