# Trädgårdsstaden Etapp 3

## Skövde kommun

### Miljöteknisk undersökning

*Rapport 170224*

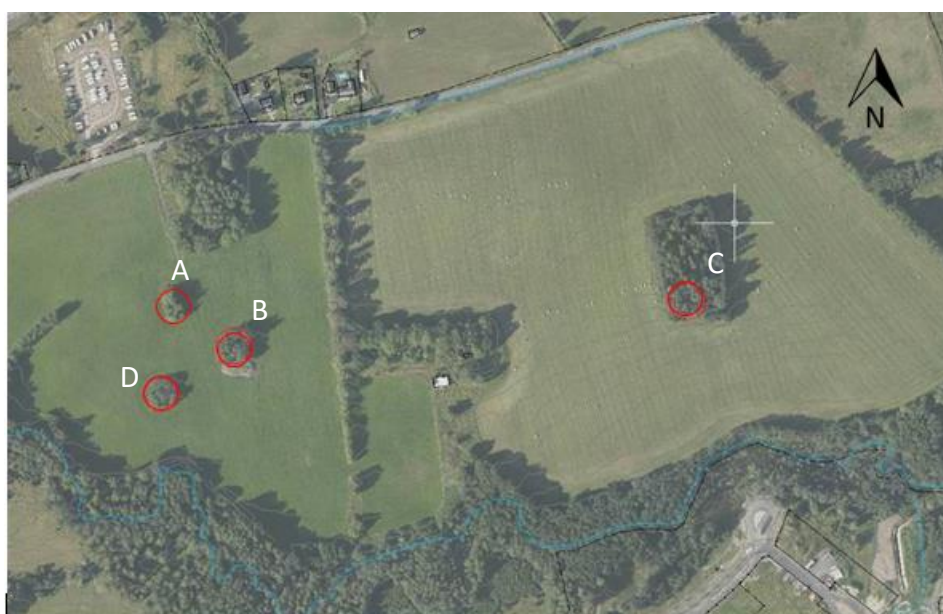
De tre grustagen (benämnda D, B och C), samt en området kring en trädunge/åkerholme (A) har undersökts med hjälp av en grävmaskin. Undersökningen genomfördes 170126 respektive 170201. De uttagna proverna har benämnts efter respektive grustag/åkerholme, se beteckning i figur nedan.

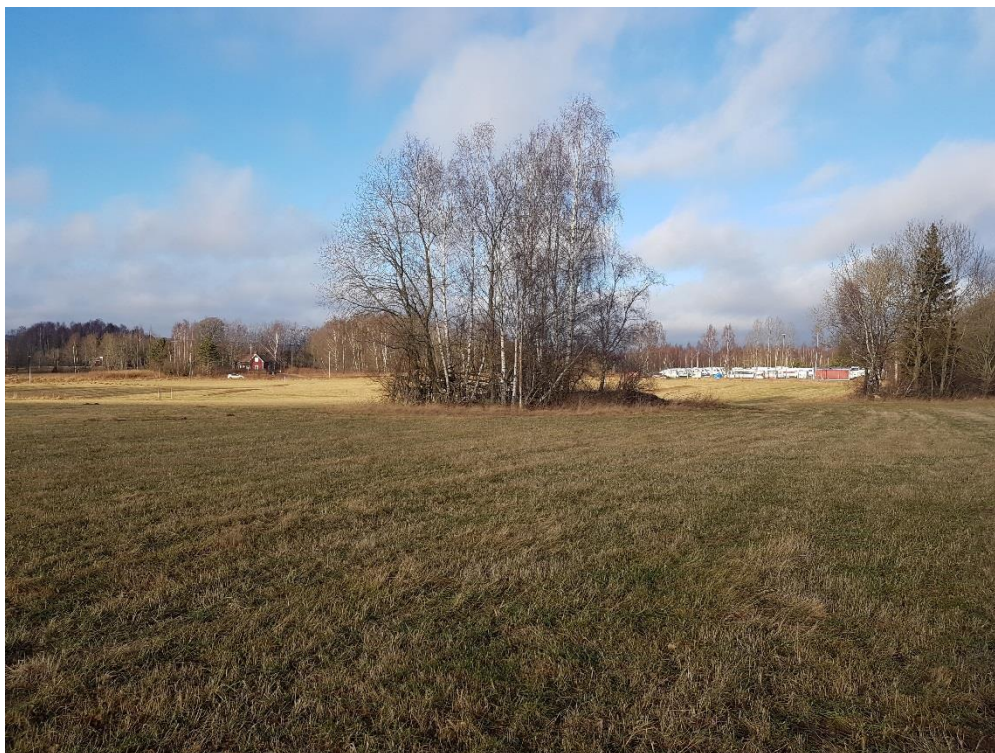
Figur 4. Träddunge A. Vy mot norr.

Norr om åkerholme A återfanns strax under ytan ned till ca 1 m djup (Provgrop C1) återfanns fyllnadsmaterial bestående av tegel, sten, kalkstensblock, aska (möjligen från halm) och metalldelar, troligen från äldre jordbruksredskap. Liknande utfyllnad påträffades även på den södra sidan av trädningen. Avfall påträffades i provgrop A1 samt provgrop 3.

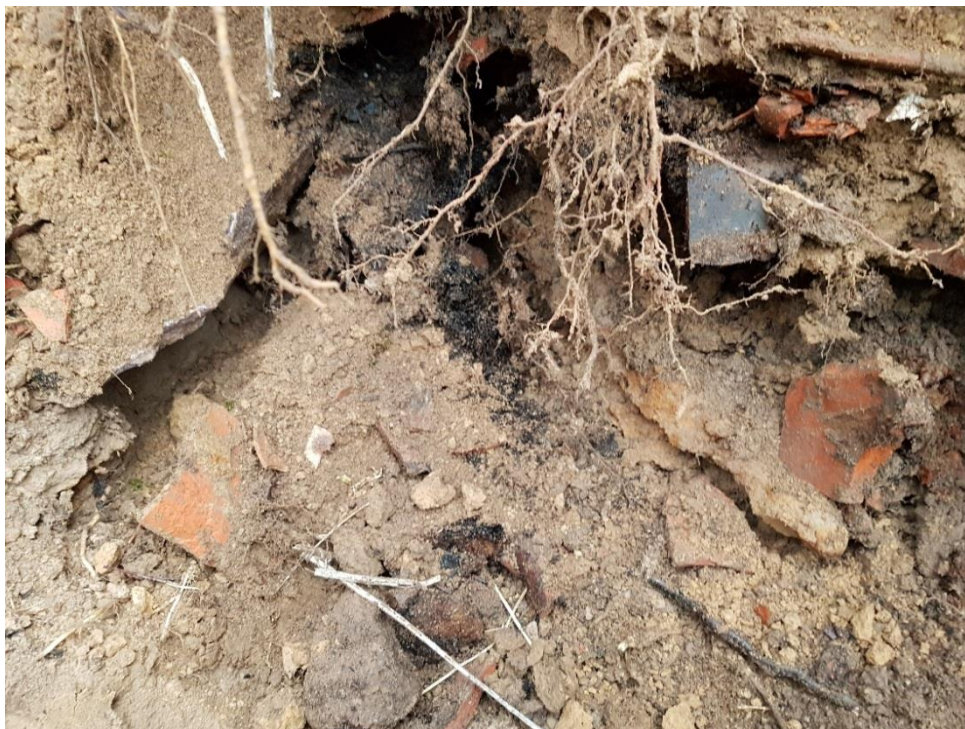
*Figur 5. Provgrop i trädning A.*

Prov A1-1 innehöll bly i halter överskridande riktvärdet KM för bly.

- Då området skall bebyggas rekommenderas att det deponerade avfallet avlägsnas tillsammans med den mullhaltiga yttjorden som är i kontakt med deponerat avfall. Även om förorening ej konstaterats i samtliga ytliga massor kan massorna från främst grusgrop D innehålla en hel del material såsom metallbitar och glas som gör att massorna ej lämpar sig till återanvändning i ytskikt.
- Det nedgrävda byggavfallet vid åkerholme/träddunge A bör avlägsnas innan byggnation.
- Schaktning i området skall ske med försiktighet då det kan förekomma avfall och därtill föroreningar på andra platser i området.
- Vi rekommenderar att miljökontrollant anlitas för miljökontroll i samband med saneringsarbetena.

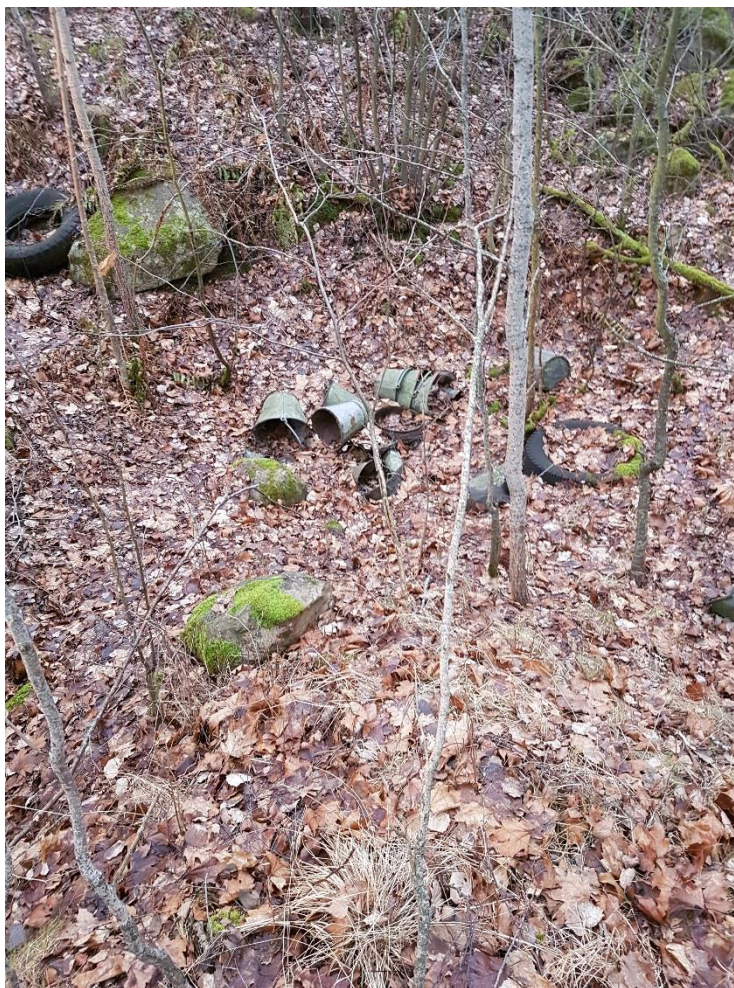
*Figur 8. Grusgrop C.*

Denna grusgrop återfinns i en större åkerholme inramad av en stengärdesgård. I grusgrop C bedömdes endast en mindre mängd skrot, mestadels hinkar, däck och lite glas finnas ovan mark. Proverna uttogs i jordlagren under avfallet som ses i Figur 8.

Prov C1-1 uppvisar halter av barium>MKM, bly, kadmium och kvicksilver>KM och zink> haltgräns för farligt avfall.

Proverna som uttagits i massorna som varit i kontakt med deponerat material uppvisar i grusgrop C och D höga halter av metaller. Även i provgrop A1 har halter över riktvärden påträffats. Det kan bero på att metaller har lakat ur det deponerade avfallet men det kan också vara så att små fraktioner av metaller har lösgjorts från skrotmaterialet. Detta kan innebära att de metallhalter som påträffats ej utgörs av lösta metaller som sedan adsorberats till jordpartiklar. Spridning bedöms ej heller ha skett i större utsträckning till underliggande naturliga massor som i via analys uppvisat låga halter av metaller under tillämpade riktvärden.

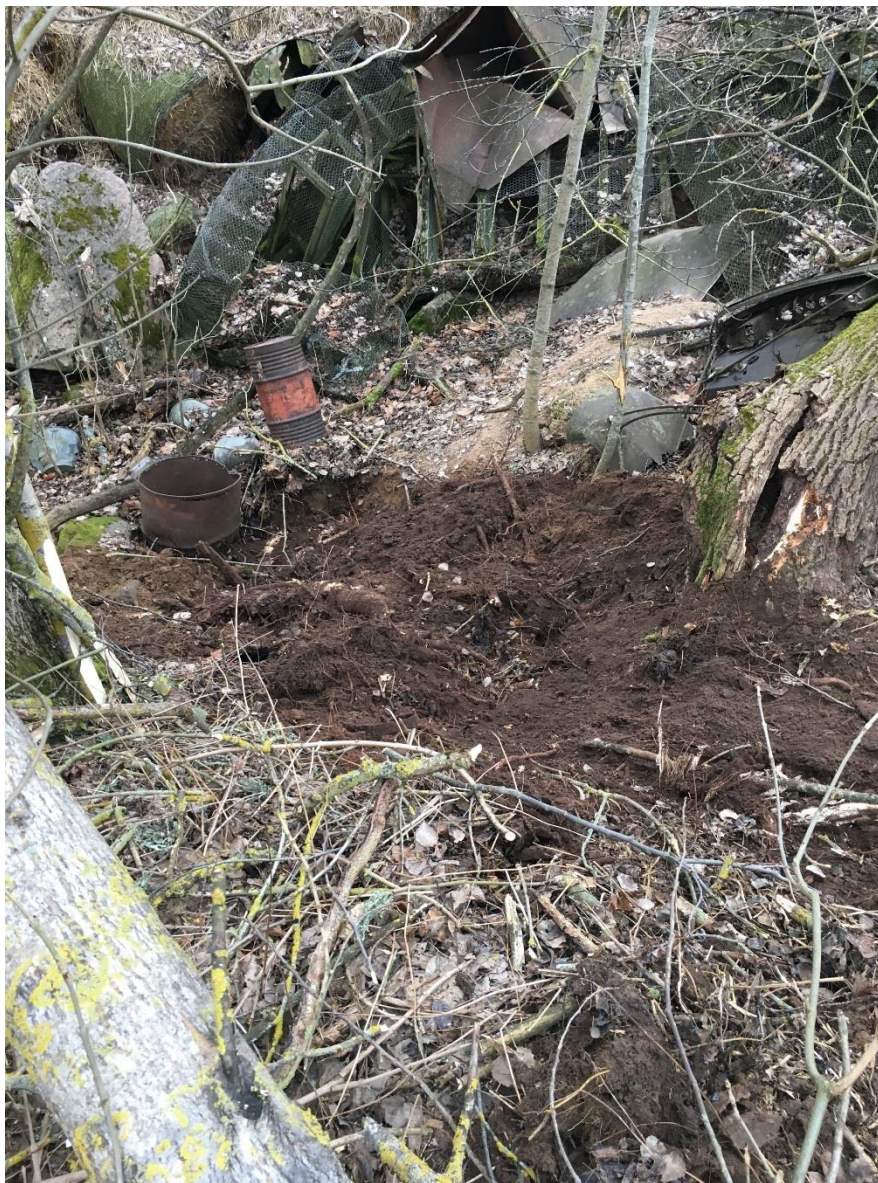
*Figur 11. Provtagningsplats D1.*

Prov D1-1 uppvisar halter av bly>KM och zink>MKM.

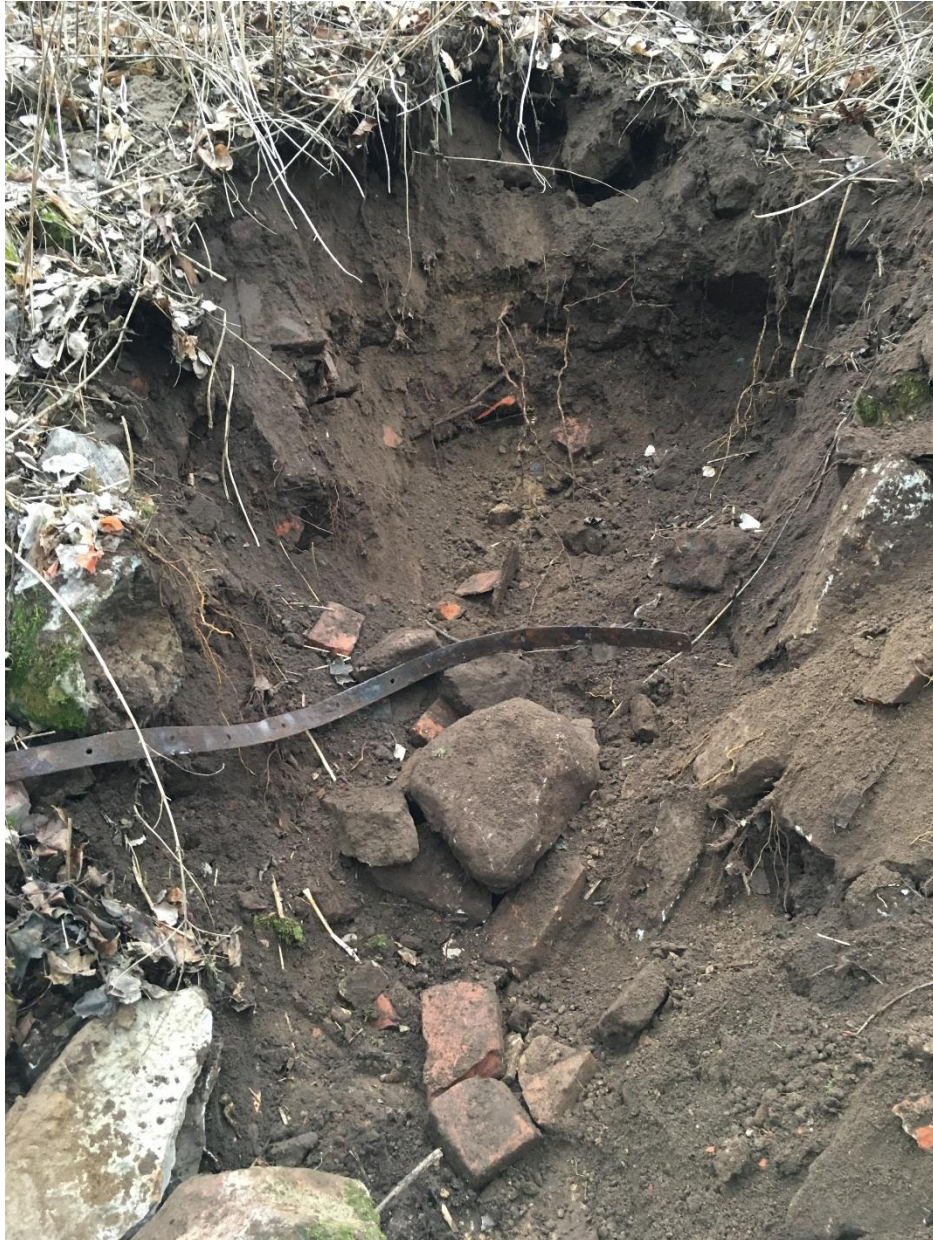
*Figur 12. Provtagning i slänt i grusgrop D. Prov D3.*

Prov D3-1 uppvisar halter av zink>KM.

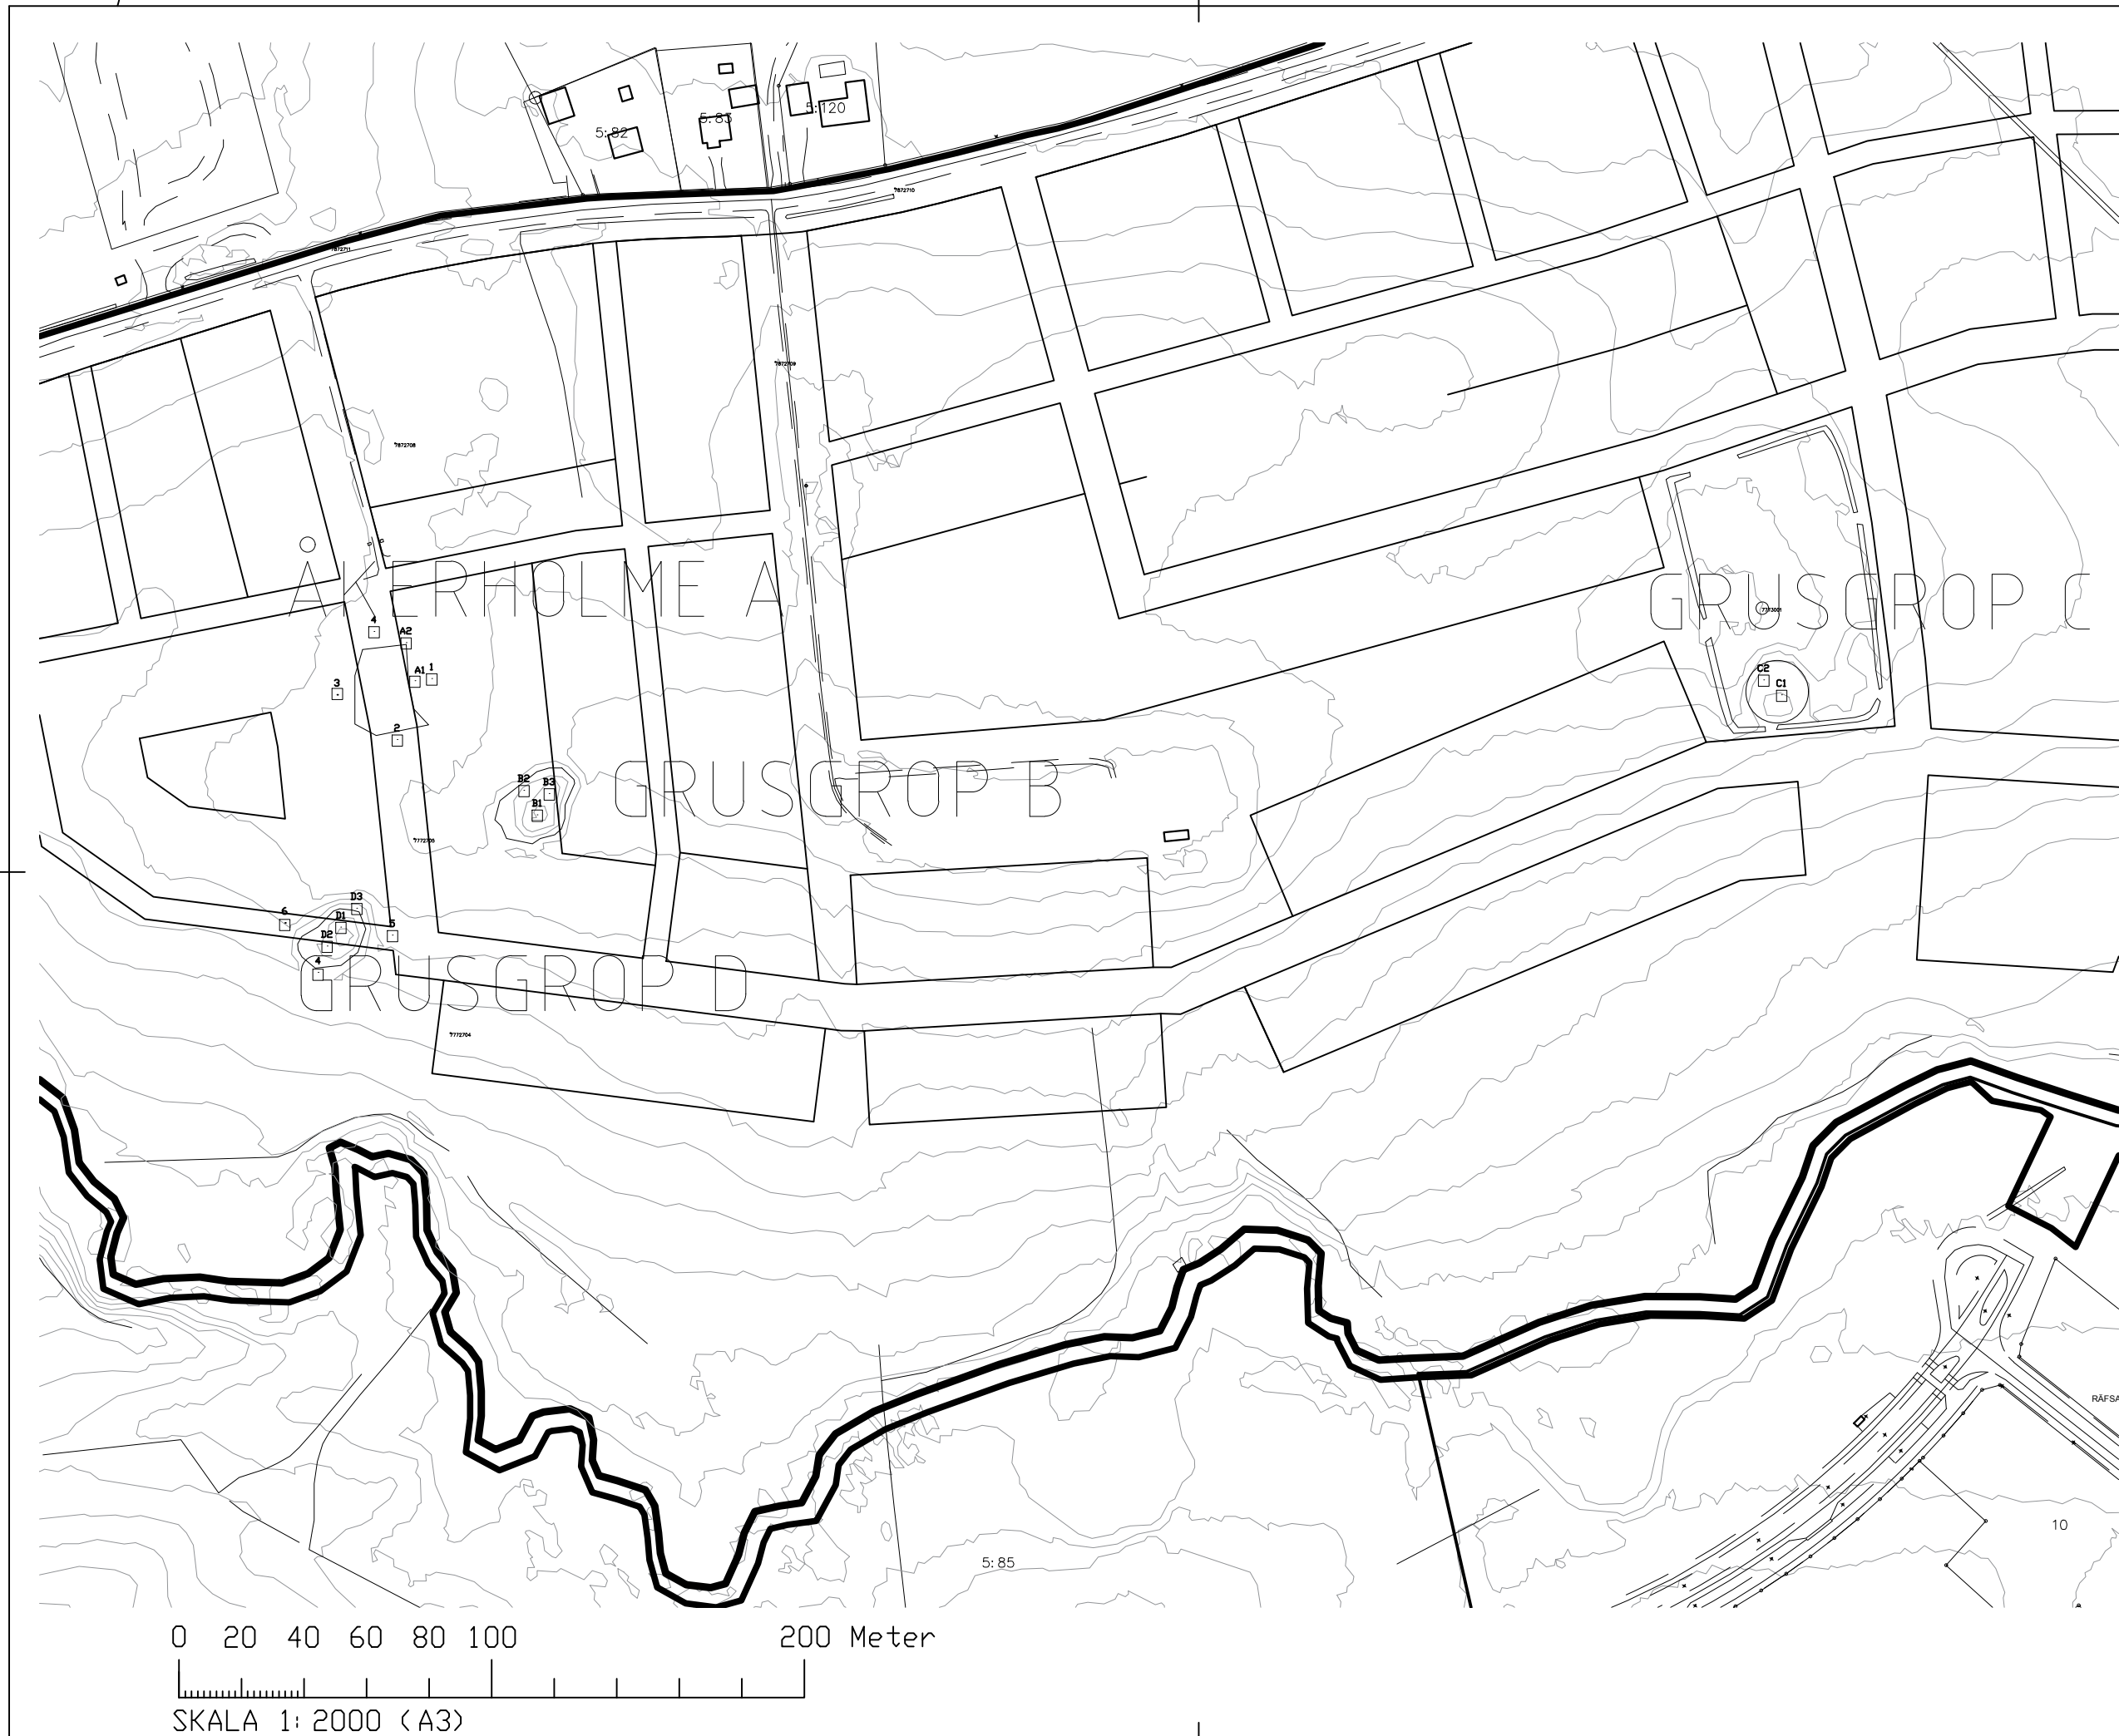
Bygg, Geo, Vatten och Miljö - www.bgm.nu				
BENÄMNING MILJÖTEKNISK UNDERSÖKNING PLAN				
UPPDRAG 616-1300	RITAD AV F. PASCAL	GRANSKAD AV R. FRIBERG		
DATUM 2017-02-24	ANSVARIG J. ERICSSON			
SKALA 1:1000 (A1) 1:2000 (A3)	NUMMER M1-00.1-1	I BET

FÖRKLARINGAR  
 PROVTAGNING GENOMFÖRD  
 MED GRÄVMASKIN 170126
