Lorentzon Våmb AB

Våmb 30:23, Skövde kommun

Provtagningsplan inför översiktlig miljöteknisk markundersökning

Datum: 2024-04-02	Rev. Datum:	Uppdragsnummer: 5001864
Upprättad av: Josefina Johansson		Granskad av: Matthew Latham

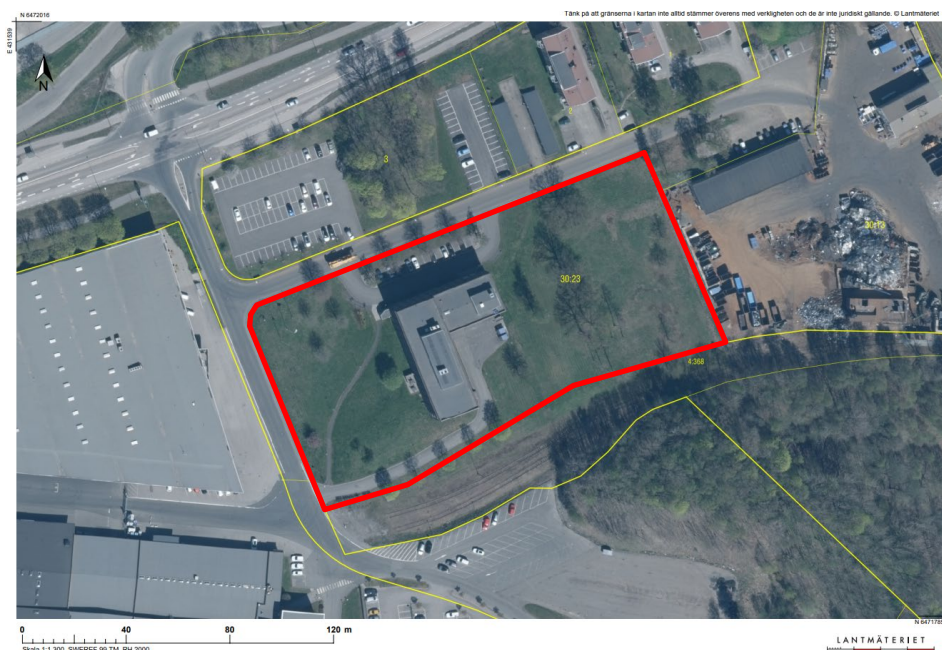
Figur 2. Ortofoto², aktuellt undersökningsområde är markerat i rött.

Aktuellt undersökningsområde omfattar fastigheten Våmb 30:23, som ligger inom ett industriområde i sydvästra delen av Skövde kommun, se figur 1. Fastigheten utgör ca 1,3 ha. På området finns en kontorsbyggnad, en mindre parkeringsyta och resterande grönytor. Avgränsning sker i norr mot Bruksgatan och några flerbostadshus med garage och parkering, i öst mot Stena Recyclings återvinning och avfallshantering, i syd mot ett äldre järnvägsspår (ej aktivt), ett skogsparti och parkering, och i väst mot Gruvgatan och ambulansstationen - se figur 2.

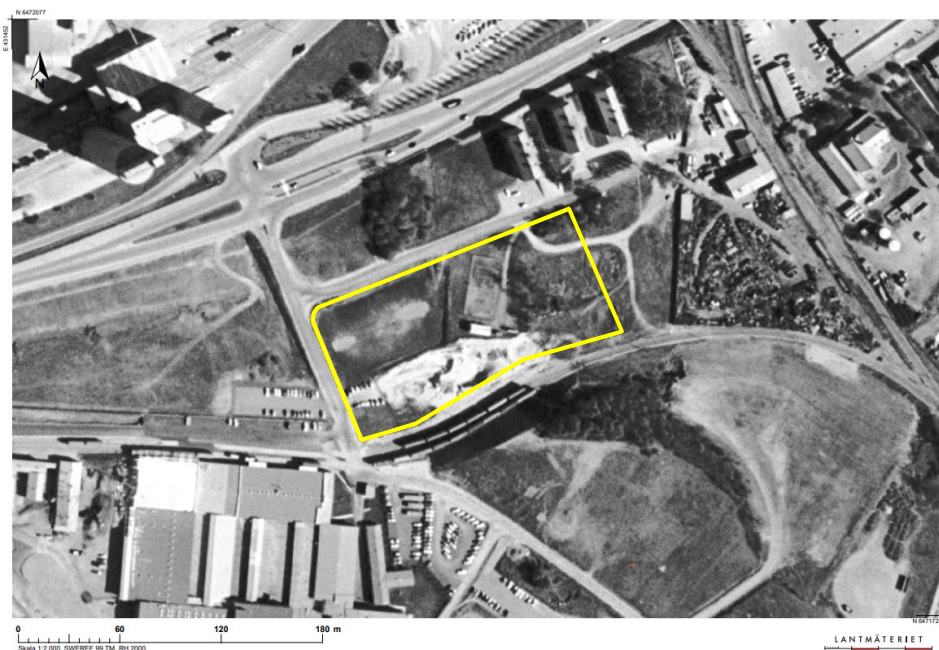
Figur 8. Ortofoto med referensår 1960.¹² Aktuellt undersökningsområdet är markerat i gult.

Utifrån historiska flygfoton (omkring år 1960) ser det ut att ha skett någon form av masshantering på aktuellt område - möjligen i anslutning till det järnvägsspår som leder in direkt söder om fastigheten med förbindelse till cementfabriken norrut, se figur 9. Inom området fanns då även en mindre byggnad som inte finns kvar i dagsläget. På fastigheten österut ser det ut som att skrothanteringen var aktiv.

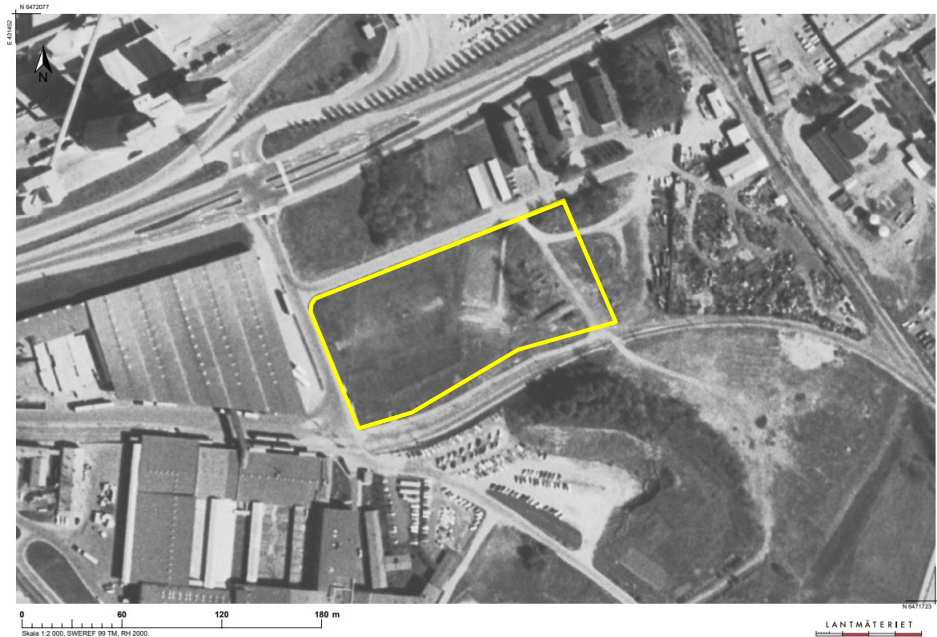
Figur 9. Ortofoto med referensår 1975.¹³ Aktuellt undersökningsområdet är markerat i gult.

Runt år 1975, se figur 10, kan det ses att den tidigare markanvändningen har upphört, byggnaden är inte kvar och marken är övervägande täckt av vegetation.
