Lerdalavägen Projekt AB

Skyfalls- och dagvattenutredning till detaljplan för Skövde 4:101 mfl

Skyfallsutredning, dagvattenutredning

Rapport 2024-09-05

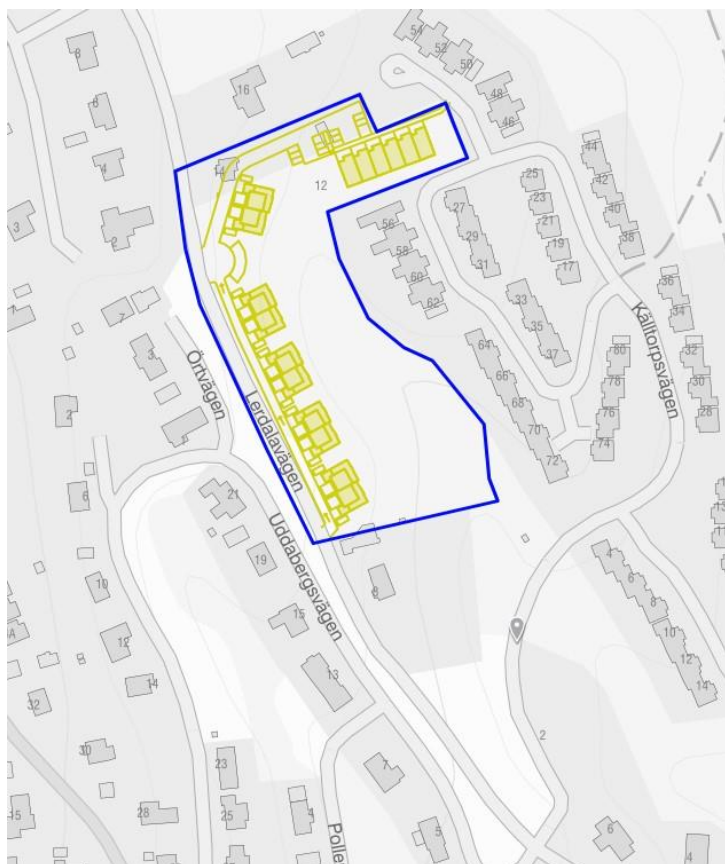
Figur 3 Bild som visar planerad byggnation i gult och planområdet markeras med blå linje.

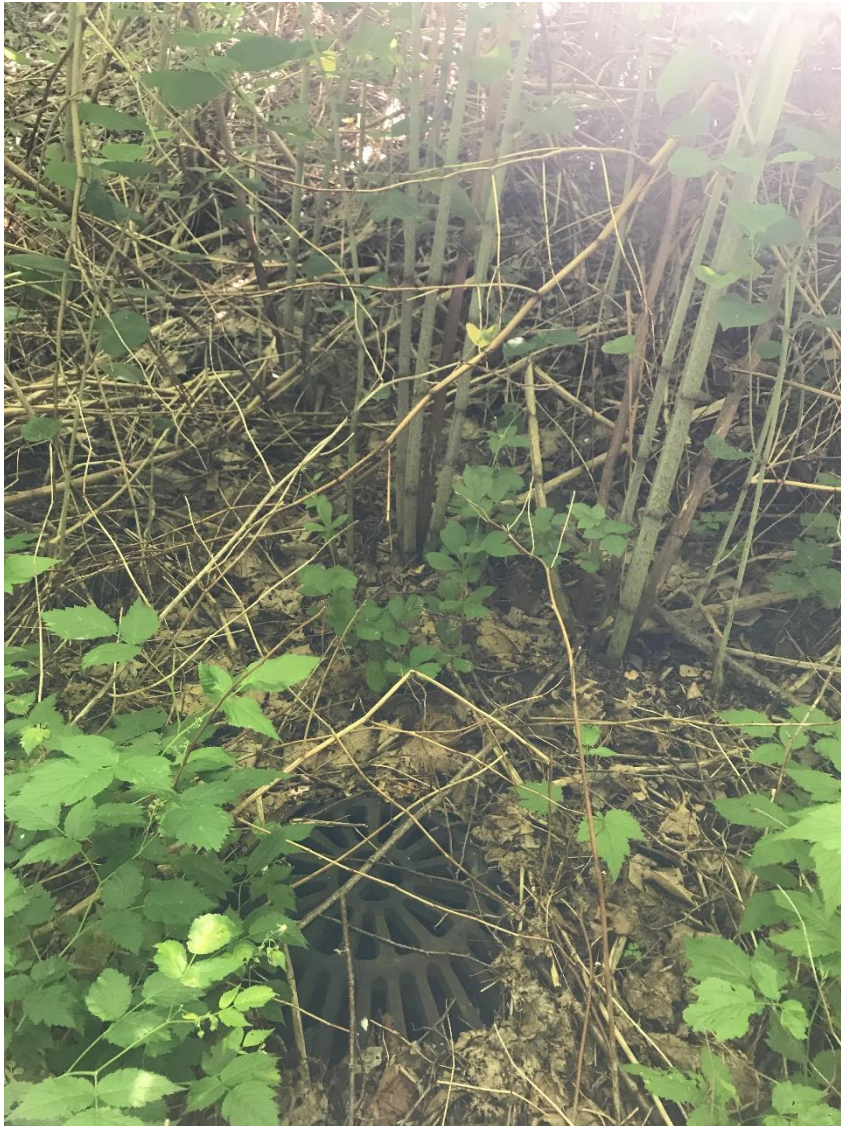
Figur 7. Bild 1. Visar identifierad brunn i sänkan söder om planområdet och norr om Källtorpsvägen. Bilden är tagen mot vällen upp till Källtorpsvägen.

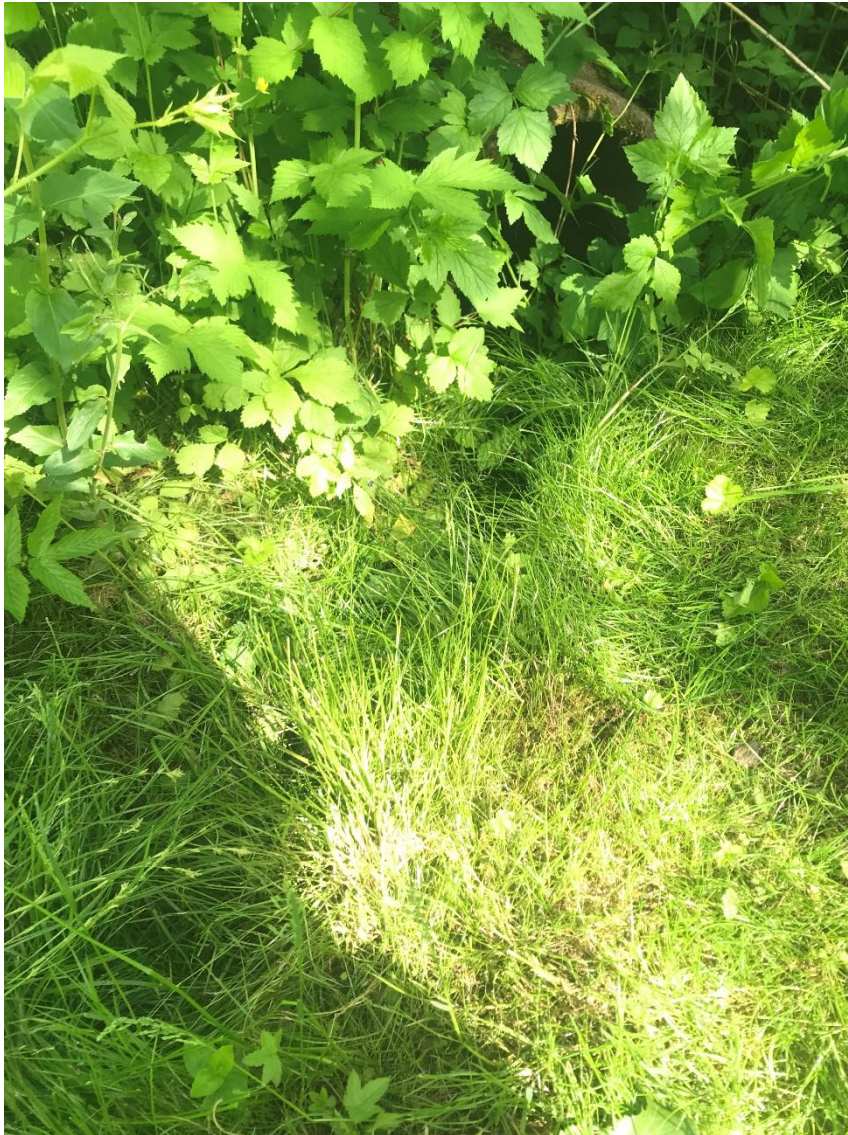
Figur 9. Bild 3. Uppe till höger skimtar utloppsledningen söder om Källtorpsvägen som antas komma från brunn i sänkan norr om vägen. Neråt i bild löper ett litet dike från röret och vidare mot bäckravinen som löper söderut.

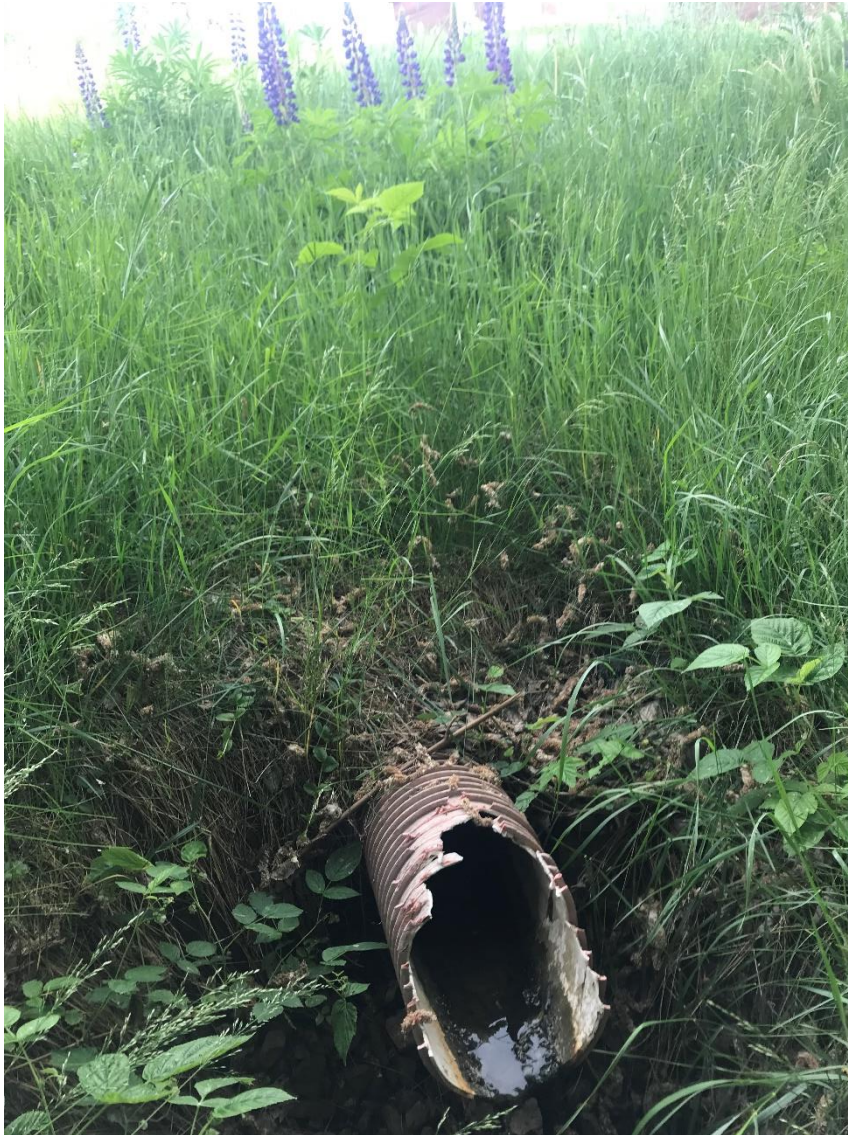
Figur 15. Bild 9. Utlopp från rör som ansluter ett antal villor väster om Lerdalavägen. Dimensionen bedöms vara 160 mm.

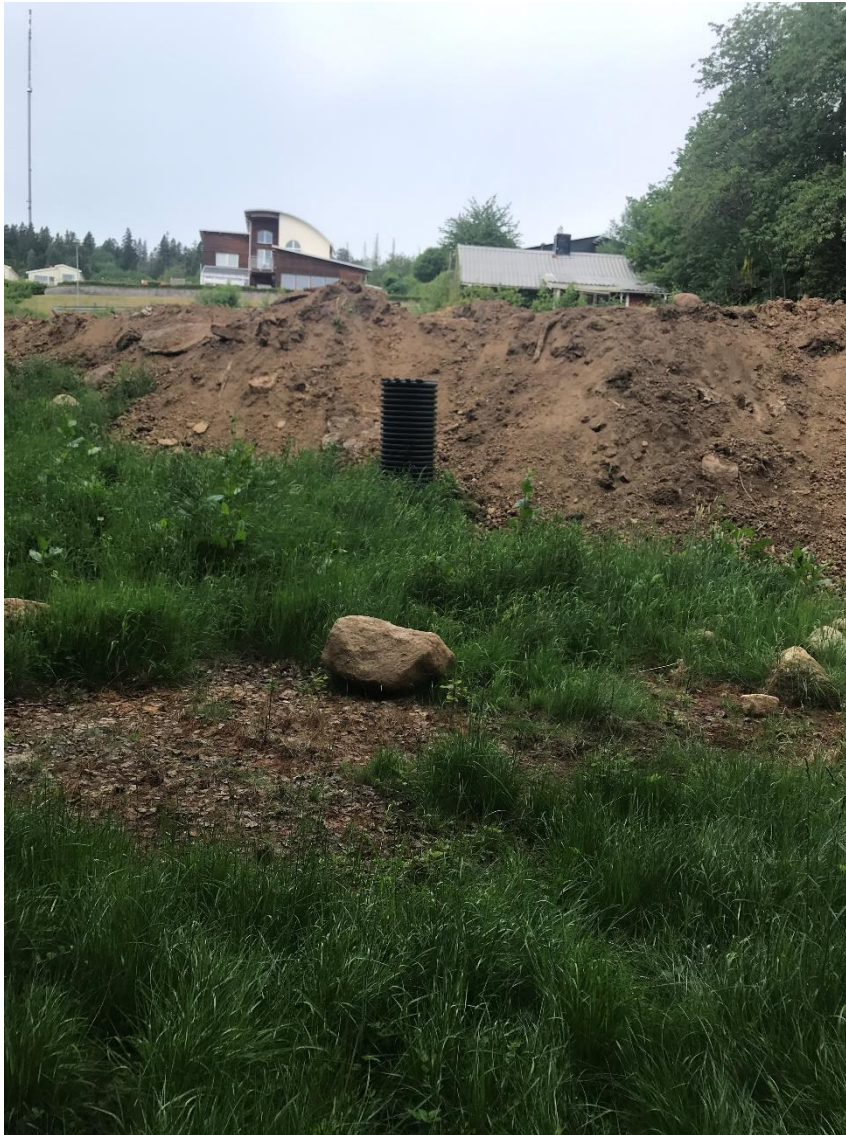
Figur 17. Bild 11. Vy åt nordväst, i bakgrunden syns villor som ligger väster om Lerdalavägen. Mitt i bild syns brunnen som står mitt på befintligt fastighet (Skövde 4:101). I brunnen bedöms vatten stå ca 0,5 m under marken. I förgrunden syns botten av sänkan som bildas av den gamla vägen. Vid besökstillfället känns marken fuktig men inte blöt.

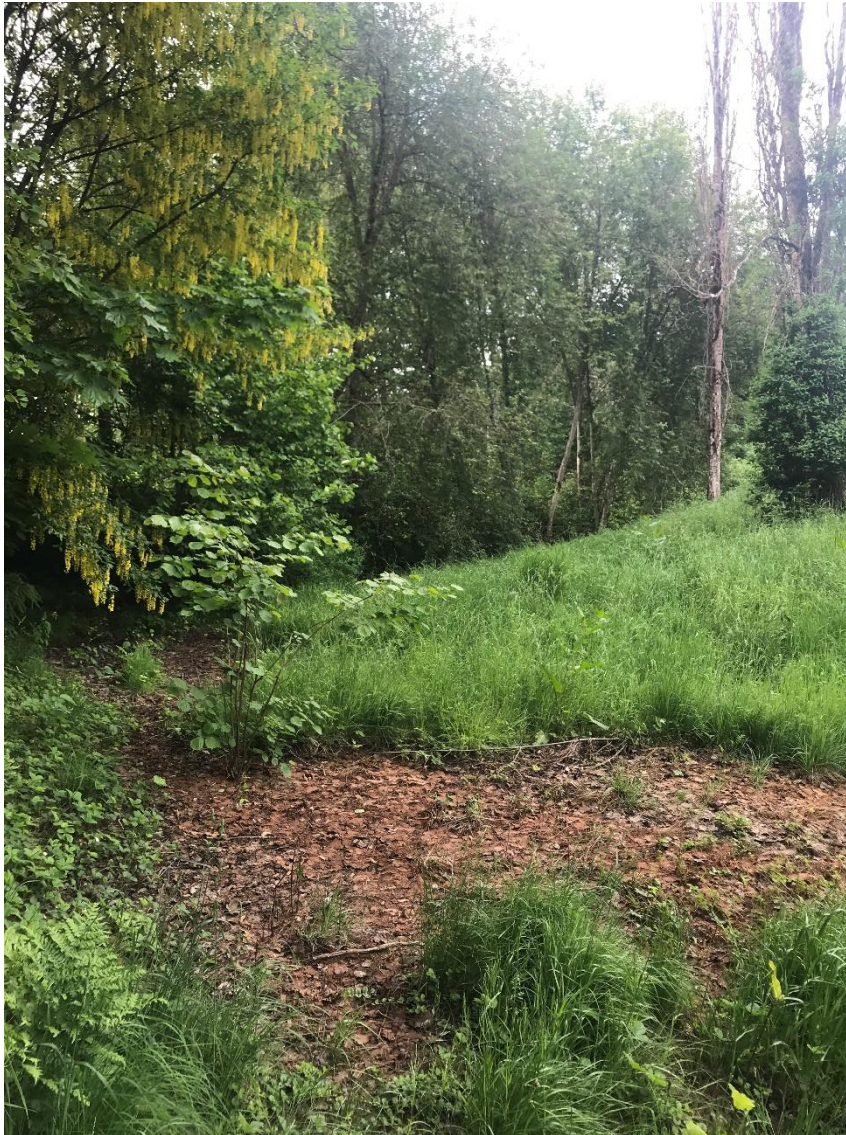
Figur 18. Bild 12. Vy söderut från norra sänkan. I trädriddån finns resterna av den gamla vägen och därefter brant sluttning ner på Skövde 4:82 där bäcken springer upp. (Inget utloppsör hittas vid bäckens början).

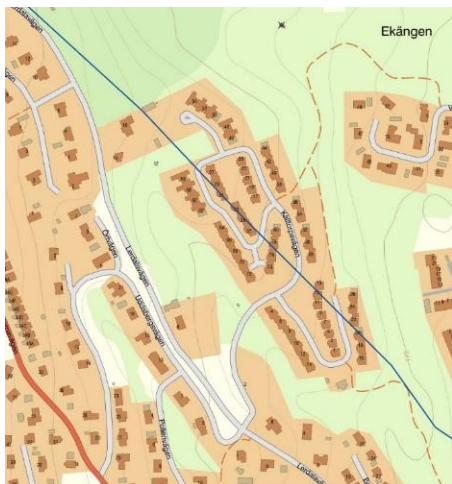
Figur 21. Mörkblått streck på diagonalen uppe från vänstra hörnet visar vattendelare mellan recipienterna Luttran åt norr och Svesån åt söder

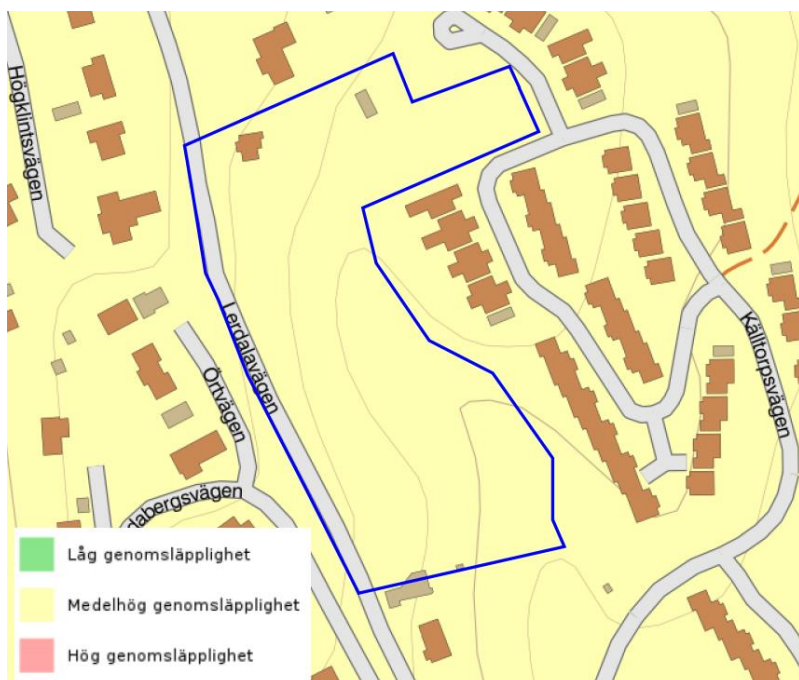
Figur 26. Bilden (SGU Genomsläpplighet) visar planområdet markerat med blått som ligger helt inom ett område där genomsläppligheten bedömts till medelhög.

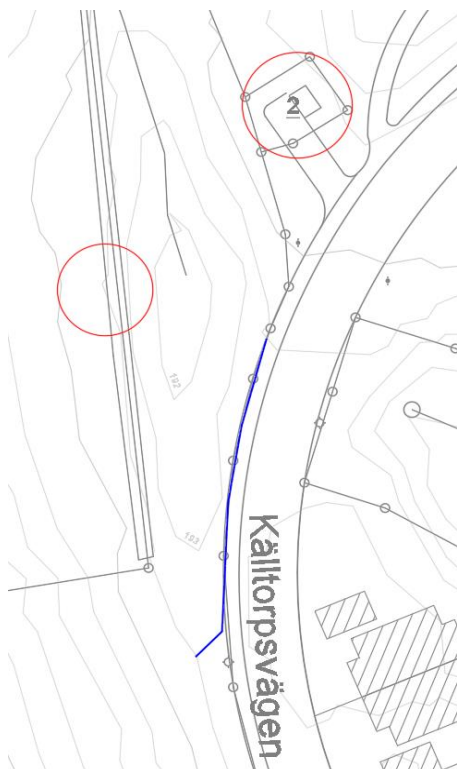
Figur 28. Blå linje markerar ungefär var en vall bedöms kunna öka fördröjningsvolymen då den knyter samman höjdkurvor på +194 m. Röda cirklar markerar befintlig station för fiber och att höjdkurva +194 delvis ligger precis innanför gränsen till fastighet Skövde

Att höja vallen mot Källtorpsvägen behöver också studeras i detalj för att inte riskera att påverka intilliggande fastighet i väster. Fördelningscentral fiber öster om fördjupningen ligger högre men behöver också beaktas liksom de kablar som ligger längs vägen. Sänkan ligger inom område Klass 1 (Högsta naturvärde) enligt naturvårdsinventeringen som utförts för planområdet varpå åtgärder som ändrar bräddningsnivån i sänkan mot nuvarande behöver beakta även sådana intressen. I sänkan nära brunnen finns också Parkslide som får beaktas vid eventuella ingrepp.

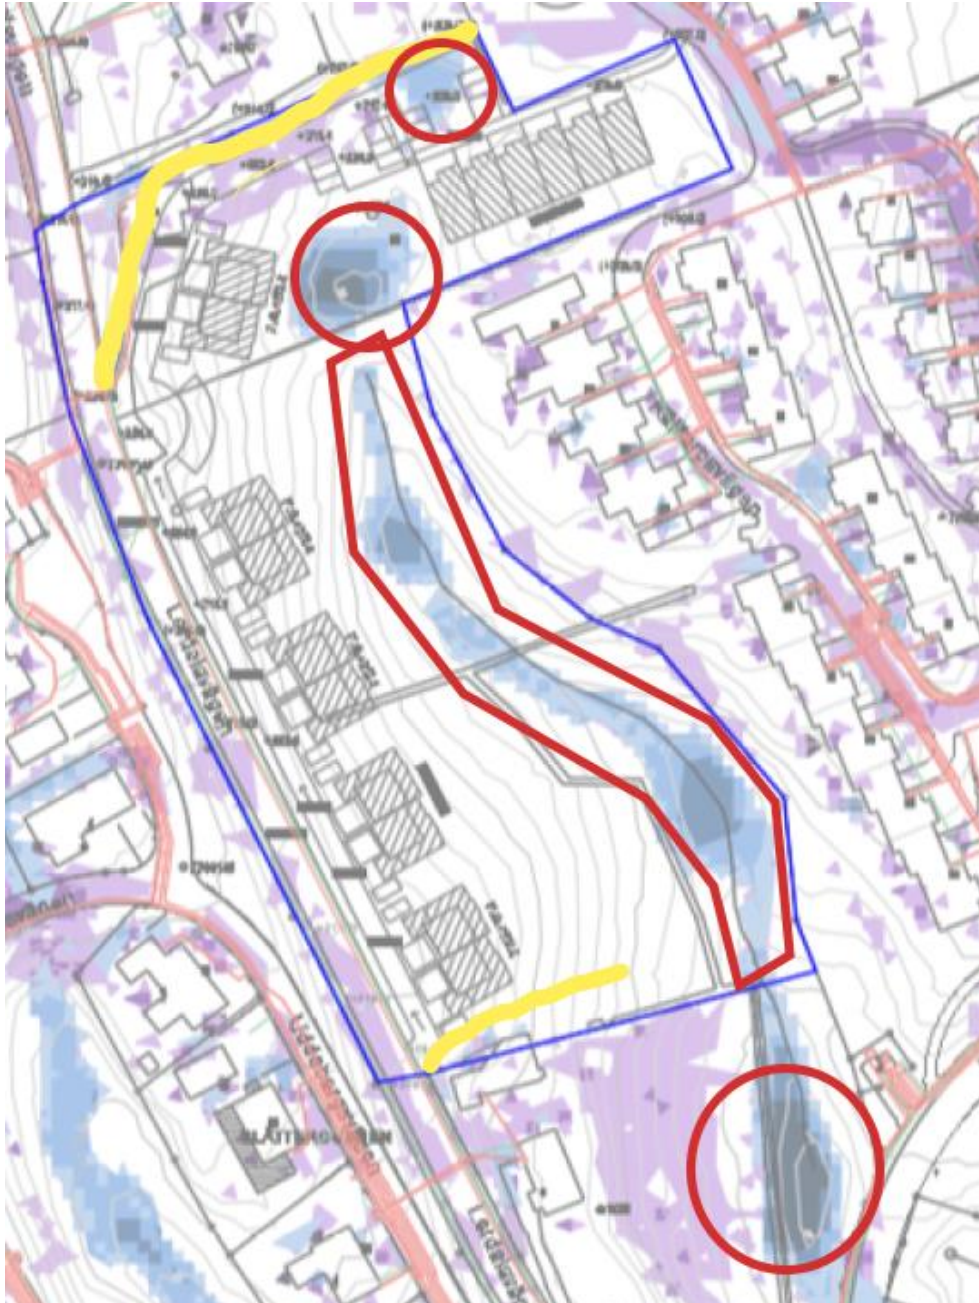
Figur 30. Bilden är ett skärmsklipp på DWG:er i Auto-CAD. Planområdet markeras med blå linje. Skyfallsutredning tillhandahållen av Skövde kommun visar vattendjup (blå fält) och vattenhastighet (lila fält) ju mörkare färg desto djupare respektive högre hastighet.
