# Teknisk PM Geoteknik (TPM/Geo)

Planläggning Skövde 5:198 m.fl., Hasslum, Skövde Kommun

Beställare: Asplunds Bygg i Mellansverige AB  
Uppdragsnummer: 176131/189254  
Datum: 2022-04-14, rev A 2025-01-28  
Status: SLUTLIG HANDLING

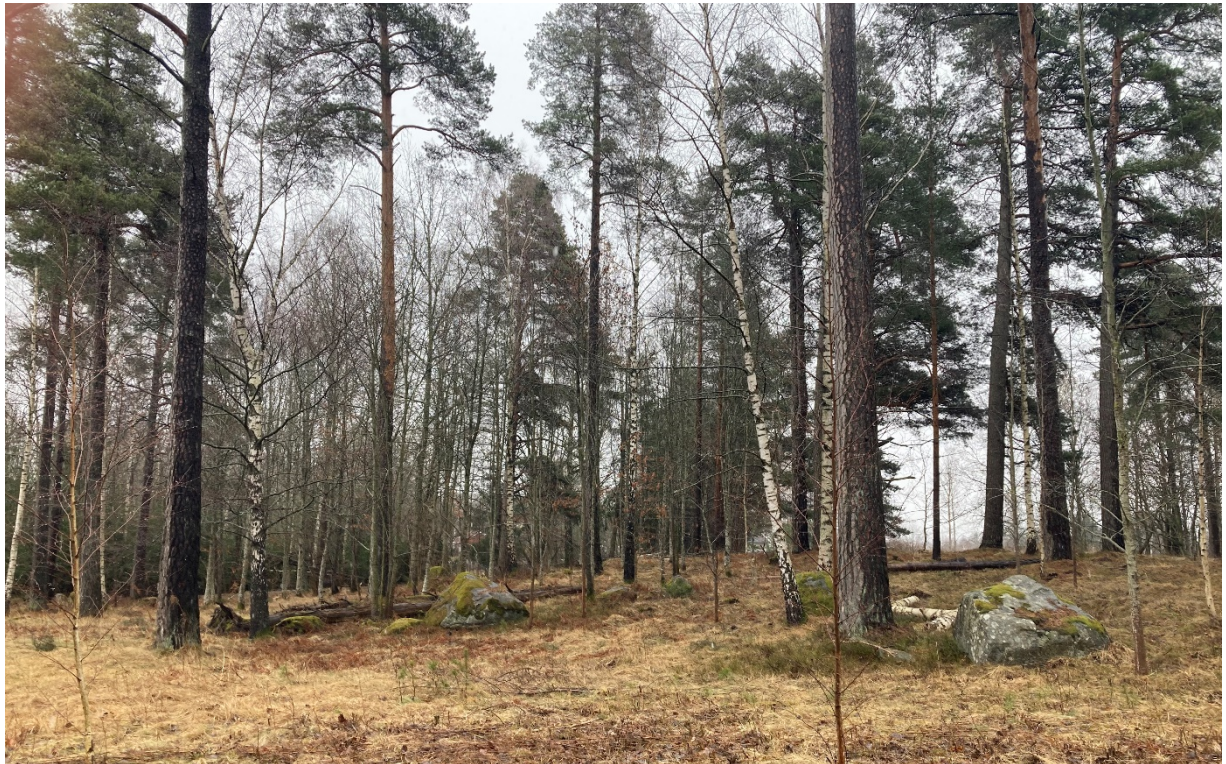
*Figur 2 Västra delen av området*

Marken utgörs i väster av skog med ytliga block. I mellan området är vegetationen glesare, medan det i öster finns befintliga verksamheter och en befintlig damm.

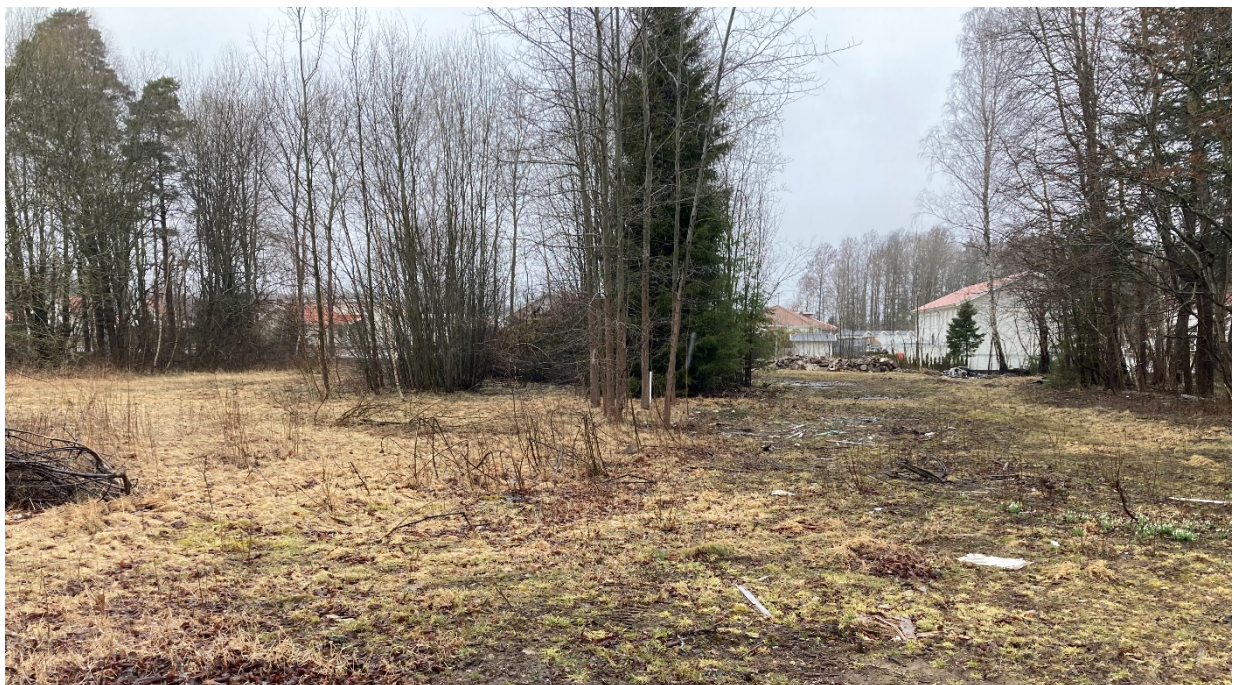
*Figur 3 Mellanområdet*

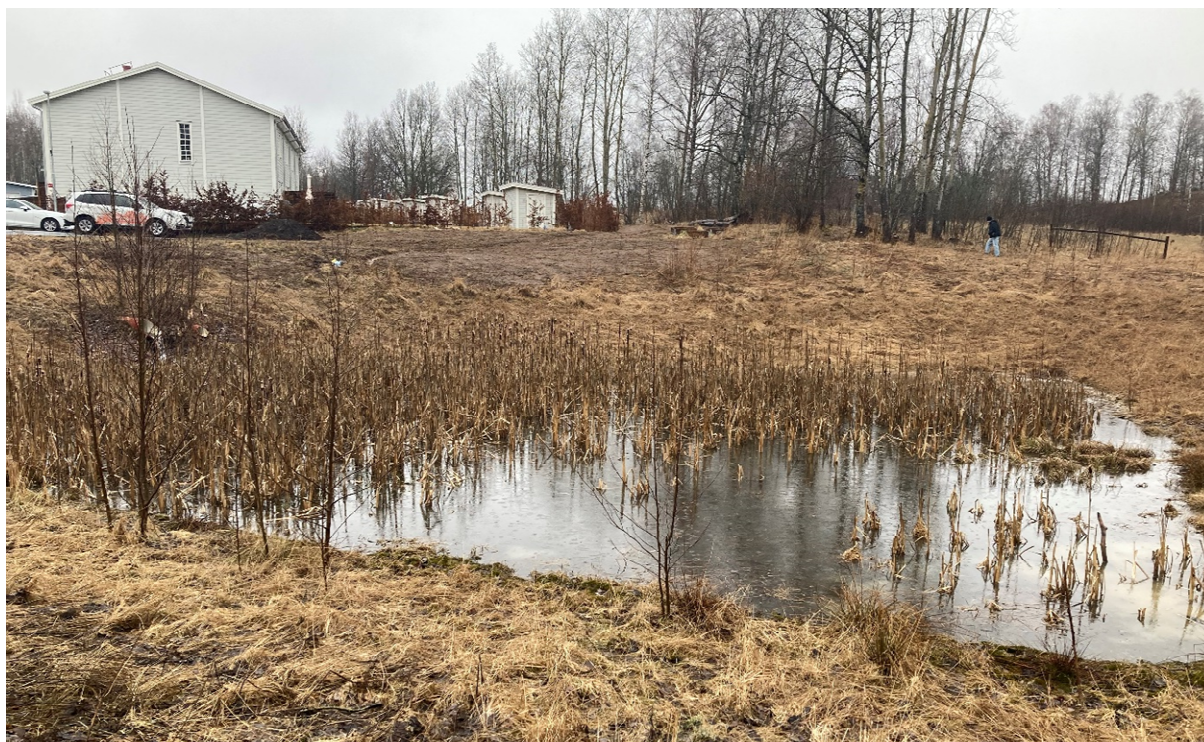
Figur 4 Östra delen av området

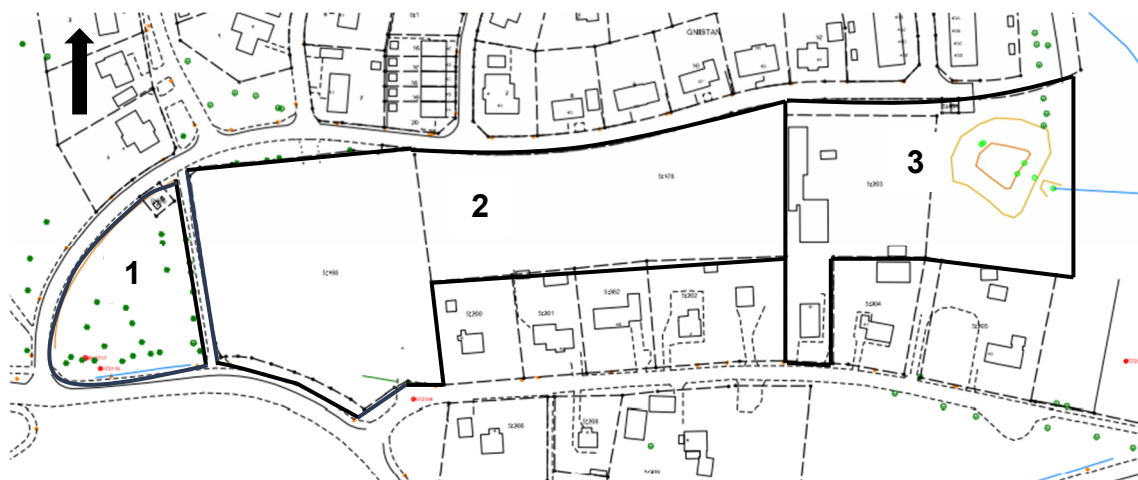
Figur 5 Indelning av geotekniska delområden inom planområdet

Generellt utgörs jorden inom planområdet av torrskorpesilt och siltig lera som mot djupet övergår i silt. I leran och silten förekommer lager av sand. Under silten följer troligtvis friktionsjord på berg. I västra delen påträffas morän. En översiktlig beskrivning av förekommande jordlagers mäktigheter redovisas från väster till öster i text nedan. Indelningen av områdena visas i Figur 5.

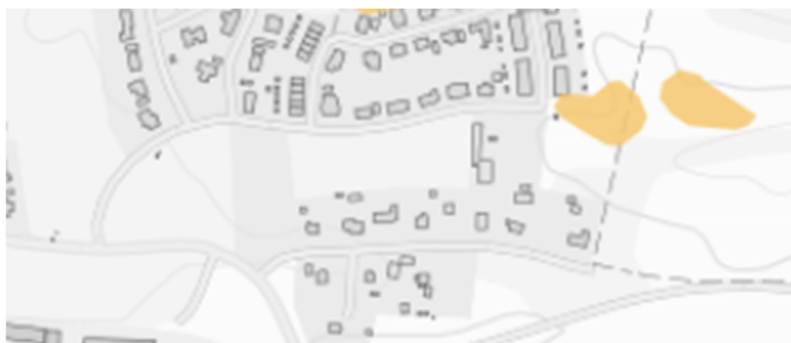
Figur 6 Aktsamhetsområden utifrån SGU

Enligt SGUs karta förekommer risk för skred i finkorniga jordarter i den nord östra delen av området, markerat som aktsamhetsområden, Figur 6. Aktsamhetsområdet definierar den

maximala omfattningen av det område från vilket skredmassor kan röra sig, givet en kritisk marklutning ( $1:10 = 5,7$  grader = 10%).
