KULTURMILJÖPROGRAM FÖR SKÖVDE KOMMUN

DE NIO MINDRE TÄTORTERNA

KULTURHISTORISKT VÄRDEFULLA MILJÖER
SAMT FÖRSLAG TILL ÅTGÄRDER
2011

**DEL 2 TIDAN,
TIMMERSDALA, ULVÅKER,
VÄRING, VÄRSÅS**

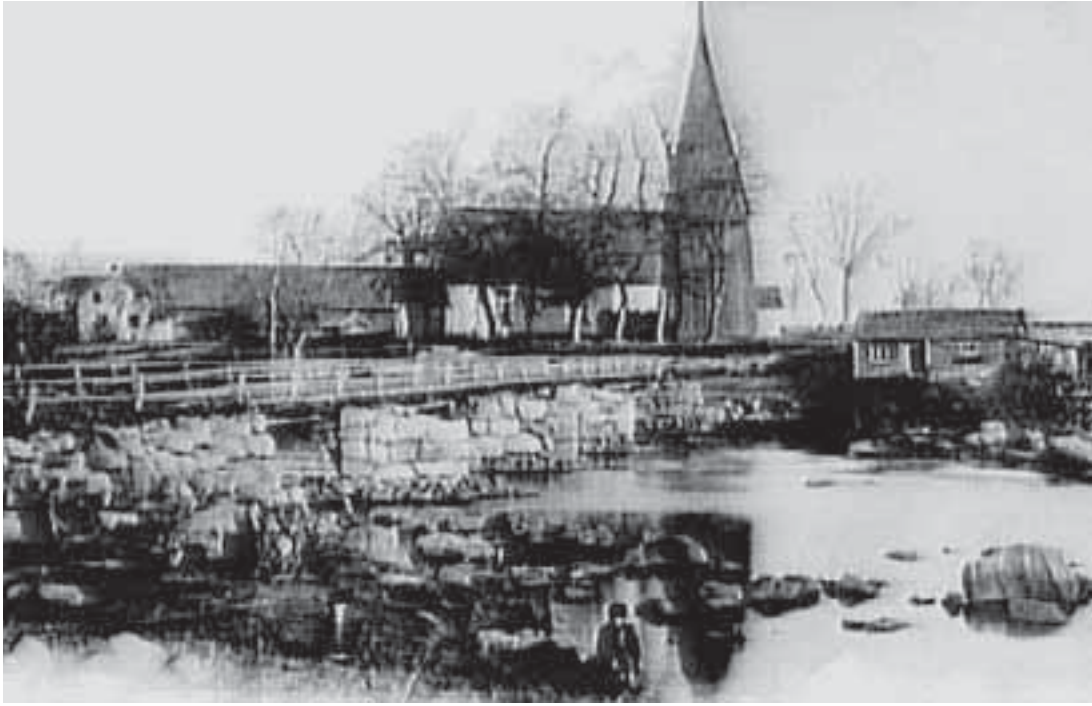
Bilden av Vads kyrka och dåvarande vägbro över Tidan är från ca 1890, alltså obetydligt yngre än häradskartan nedan. Foto: P.-A. Eriksén. VGM.

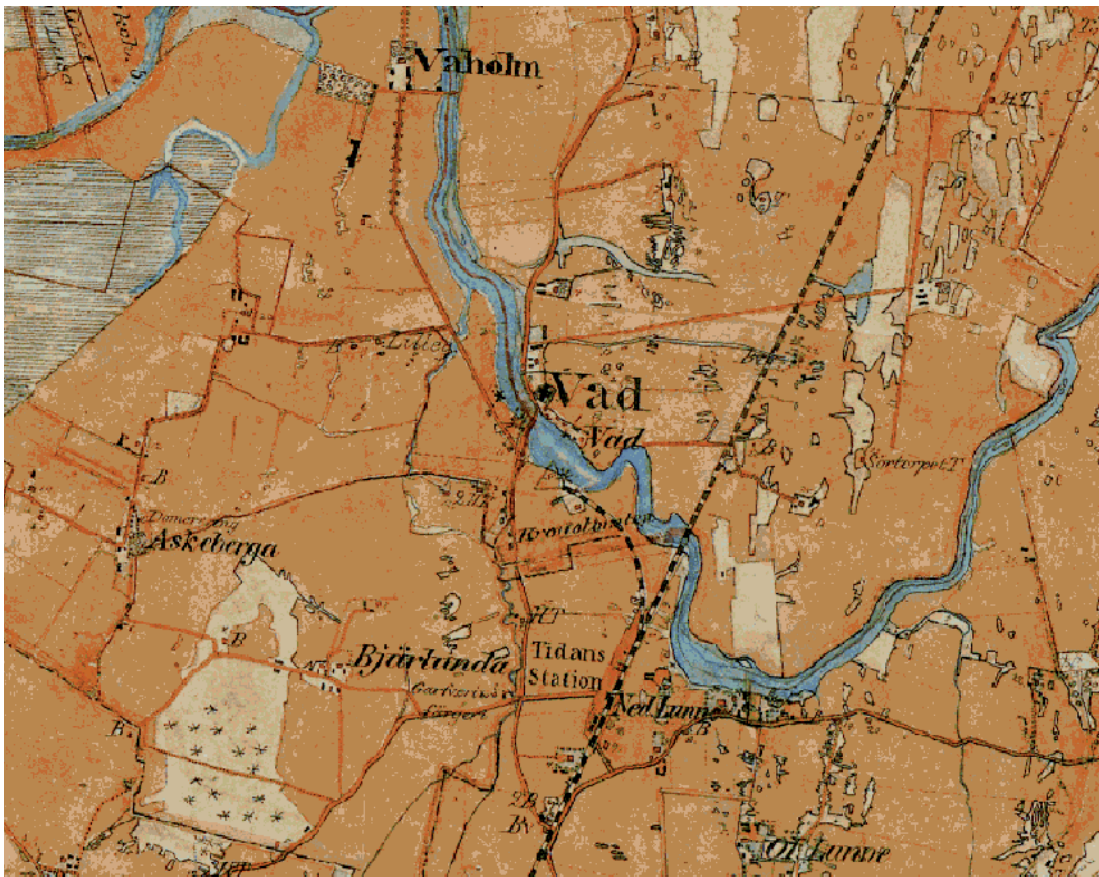
Häradskartan från 1877-1882 ger en bra bild av den helt agrara miljö som då fanns på platsen för dagens tätort. I norr ligger sockenkyrkan, vägbro och kvarnen samt enstaka kvarvarande gårdar på Vads bytomt. Söder om ån ligger Vads kvarn med sitt stickspår från Tidans järnvägsstation, själva upprinnelsen till textilindustrins tillkomst 30 år senare och därmed tätortens framväxt. Längs landsvägen Töreboda-Skövde ligger enstaka småställen och bondgårdar bl.a. garvaregården vid Flistadsvägen. I Nederlunne öster om järnvägen igger en grupp gårdar kring kvarnplatsen och den gamla bytomten.

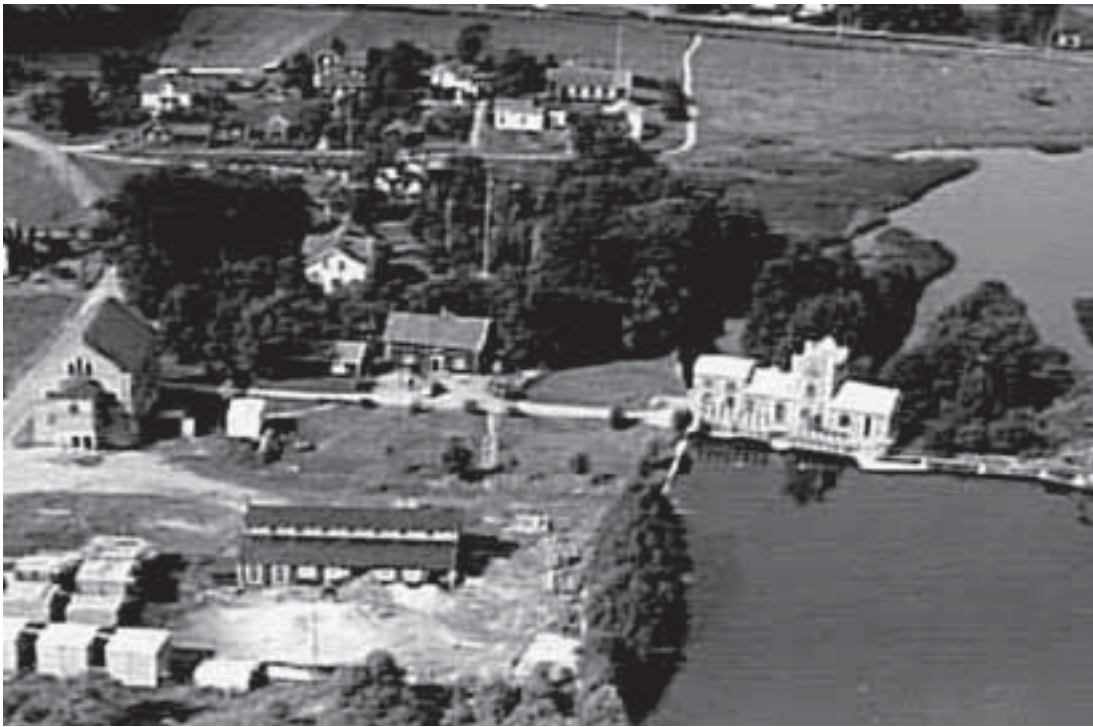
Flygvy över kraftverket, troligen ca 1935-1945 ca. Foto: AB Flygtrafik, Dals-Långed. VGM.

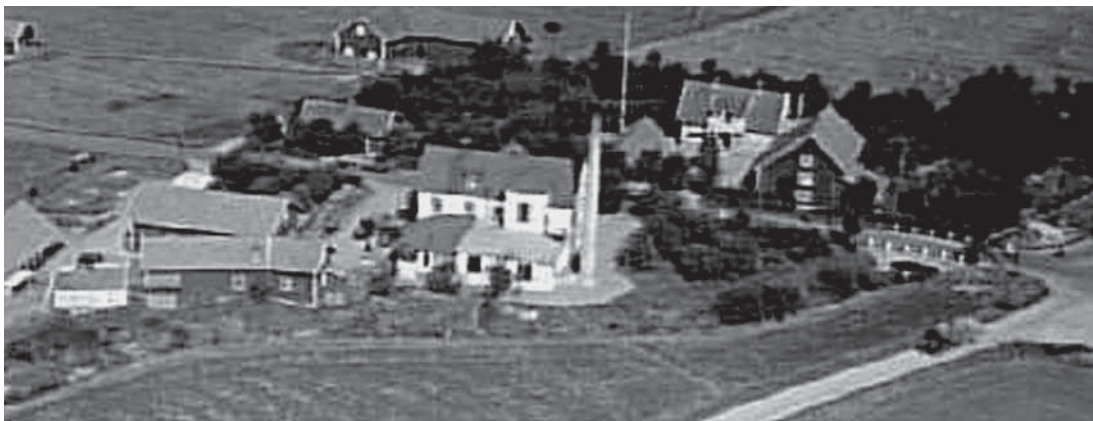
Flygfoto över dåvarande mejeriet (byggt 1928) nära Skövdevägen/Flistadvägen. Garvaregården med den gamla garveribyggnaden vid Skeppsbrobäcken, syns till höger i bild. Fortfarande omgavs Skövdevägen av åkermark. Foto: AB Flygtrafik, Dals-Långed, troligen ca 1930-40. VGM.

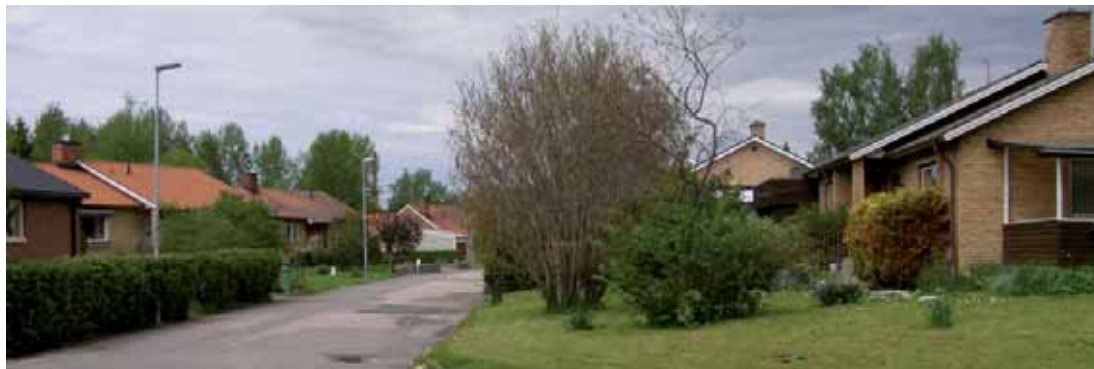
Närlundavägen med villor i gult och rött tegel från sent 1950- och tidigt 1960-tal vittnar om det moderna Tidans expansion vid den tiden.

Kulturmiljön vid Närlundavägen i sydvästra delen av Tidans ger fortfarande en god bild av det sena 1950-talets villaområde i gult och rött tegel. Villabebyggelsen som fortfarande har stora kvaliteter bär präge av sent 1950- och tidigt 1960-tal. Kulturmiljön återspeglar ett expansivt skede i tätortens byggnadshistoria.

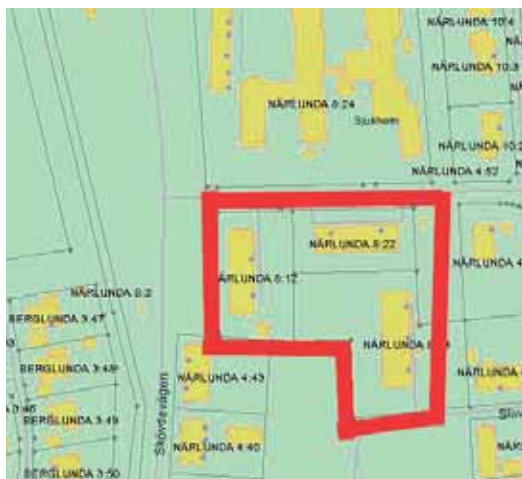
Området ligger nära Skövdevägen i centrala Tidans och omfattar tre lamellhus som på tre sidor omger en öppen gårdsplan med gräsmatta och björkar m.fl. lövträd. Tvåvåningshusen med källare uppfördes under tidsperioden 1960-69 men har trots att det skiljer flera år mellan det första och det sista nästan samma utförande och

en gemensam tydlig karaktär av 1960-talets början. De har balkonger indragna i fasadlivet samt putsfasader i ljusgrått och partier av vit panel eller rött tegel i gavelfasader. Några hus har kvar en mycket ursprunglig utformning med tidstypiska entréer. Något hus har genomgått mindre förändringar. Området har en god helhet av tidigt 1960-tal, starkt förankrad i Tidans stora expansionsfas på 1950- och 60-talet.

Kulturmiljön karaktäriseras av tre välbevarade lamellhus från 1960-1969 med fasader i puts, panel och tegel. Husen inramar en tidstypisk gårdsplan med grönytor och lövträd.

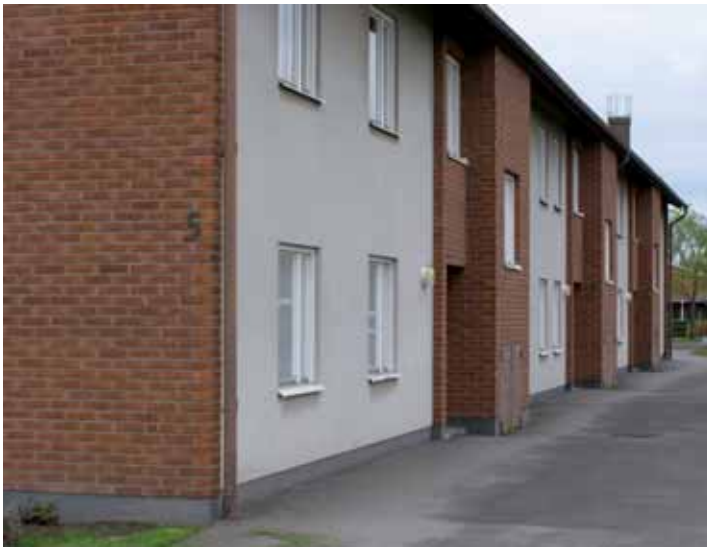
Närlunda 8:23 Fasadparti.

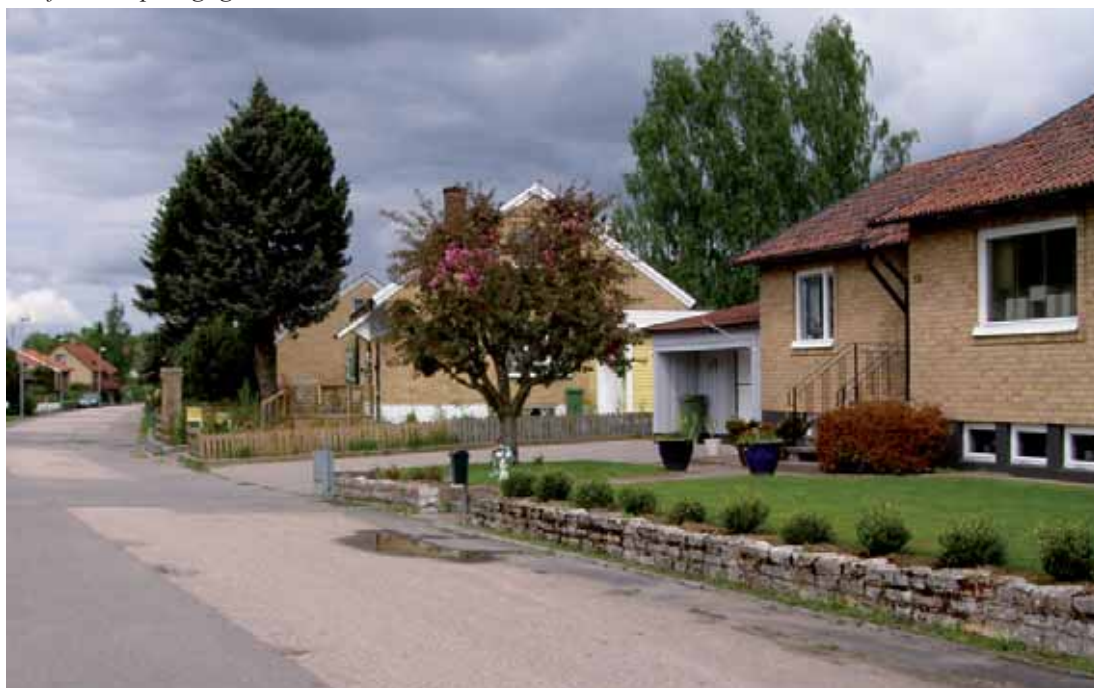
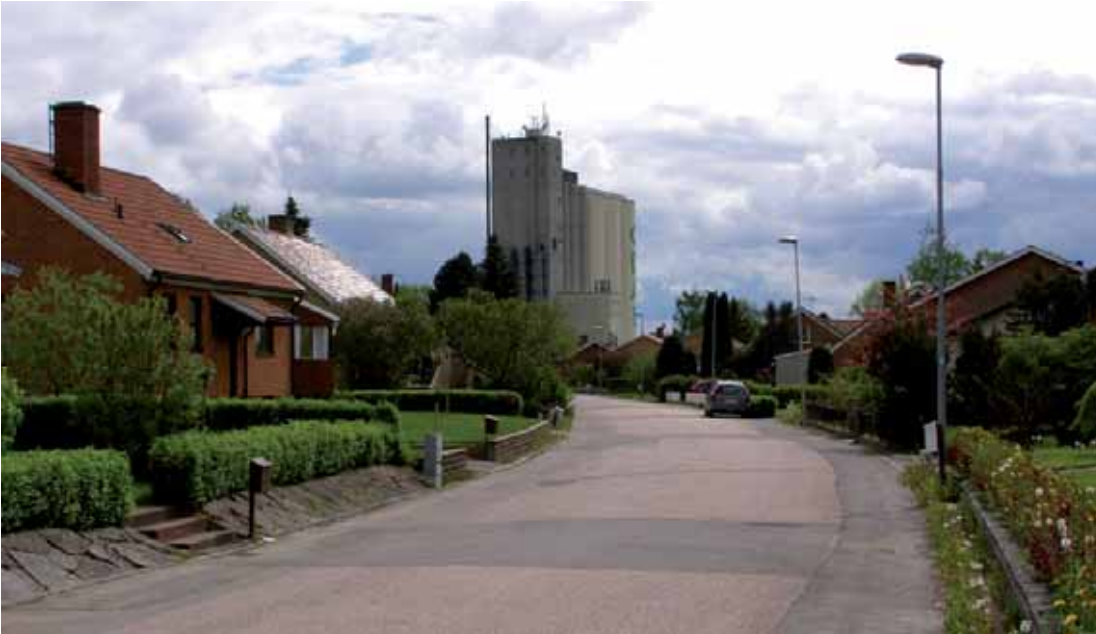
Närlundavägen översikt mot gatans södra del.

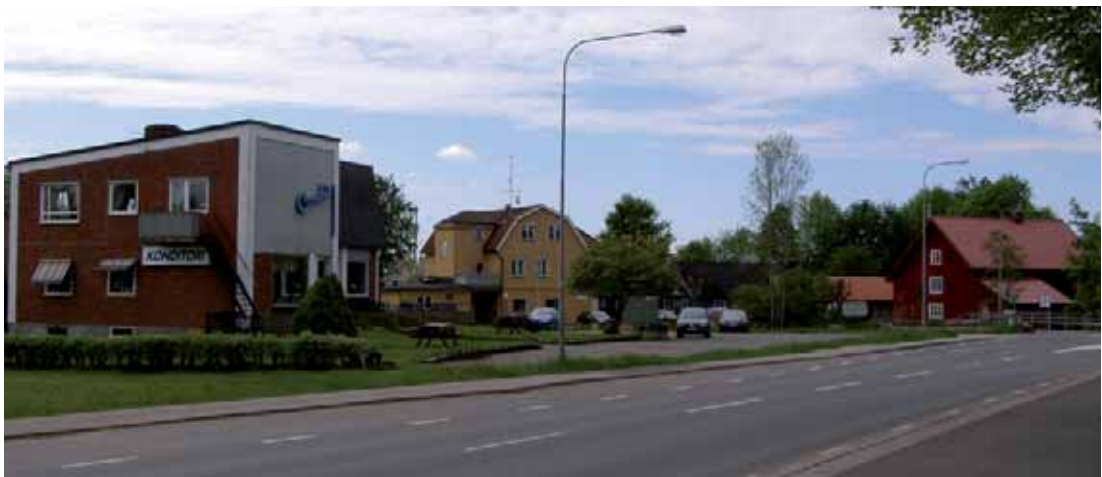
Tidans centrum är en spännande kulturmiljö med bebyggelse från olika tidsperioder som omfattar Tidans utveckling från agrar bebyggelse, via industrisamhälle till dagens moderna tätort. Till vänster det modernistiska Närlunda 6:1 Tidans Condis från 1956, i mitten Berglunda 3:54 med gamla mejeriet från 1928 och till höger den älderdomliga garveribygggnaden från 1800-talet på Berglunda 3:6.

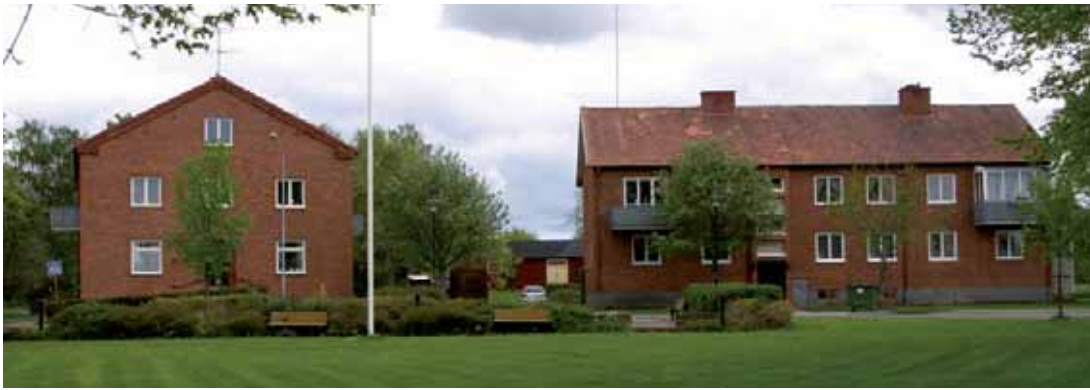
Närlunda 5:1 och 5:2. Av mycket stort kulturhistoriskt värde är den förnämliga centrumbebyggelsen från 1952-1956 som inrymde bostäder, kommunalhus, polisstation och postkontor.

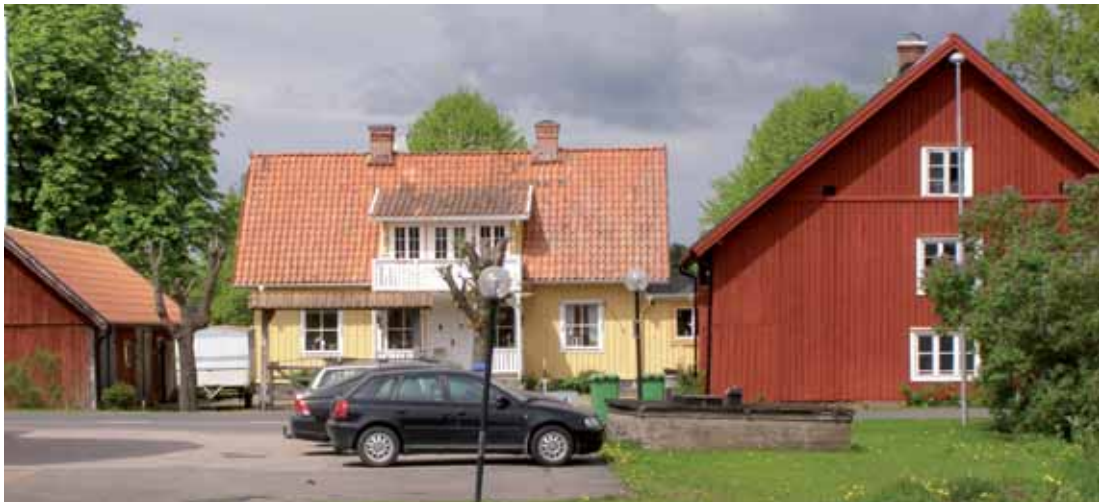
Berglunda 3:6 Den f.d. garvaregården är en väl sammanhållen helhetsmiljö, den ålderdomliga garveribygggnaden är av mycket stort kulturhistoriskt värde.

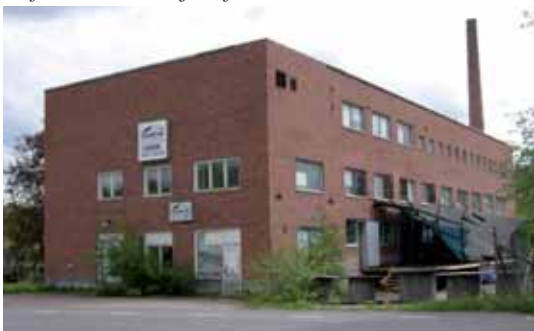
Berglunda 3:14. *Av stort industrihistoriskt intresse är f.d. Tidans mejeri från 1948.*

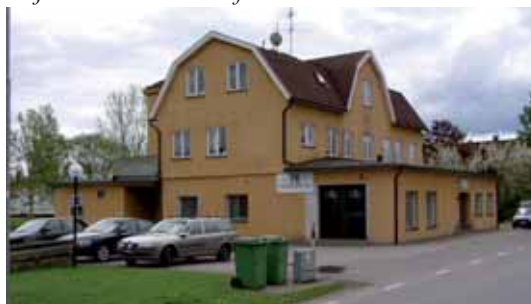
Berglunda 3:14. *Av särskilt värde är att båda de f.d. mejeribygnaderna finns i behåll. Gamla mejeriet "Mesosten" från 1928.*

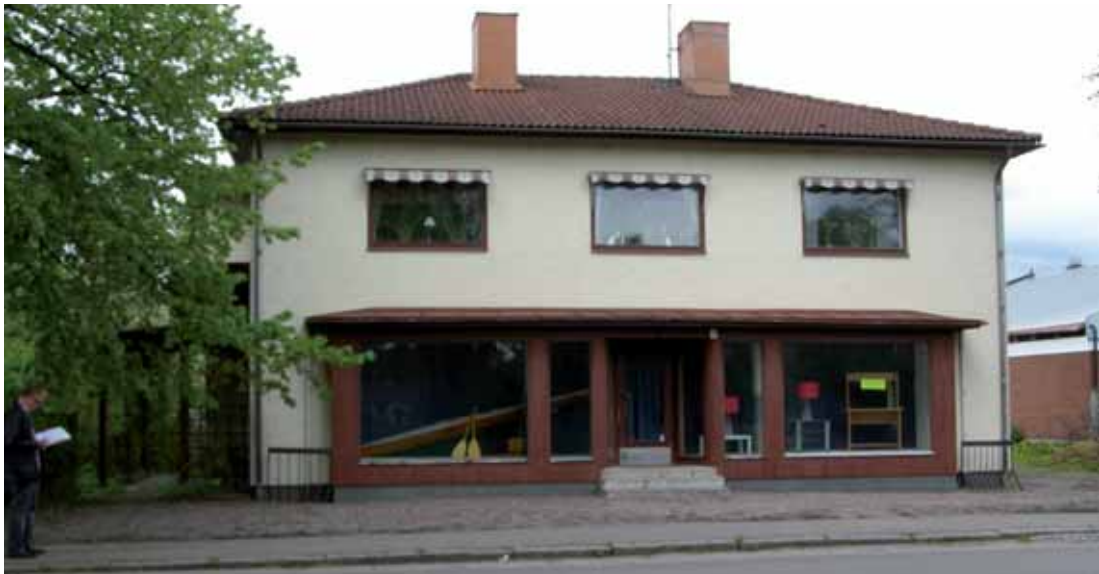
Närlunda 4:33 är ett av de främsta exemplen i kommunen på 1930-40-talens noggranna omsorg om fasadutformning och materialval. Byggnaden har en mycket stark lokalhistorisk förankring i Tidans och är av stort kulturhistoriskt värde som ett tidstypiskt affärs- och bostadshus i en mindre tätort.

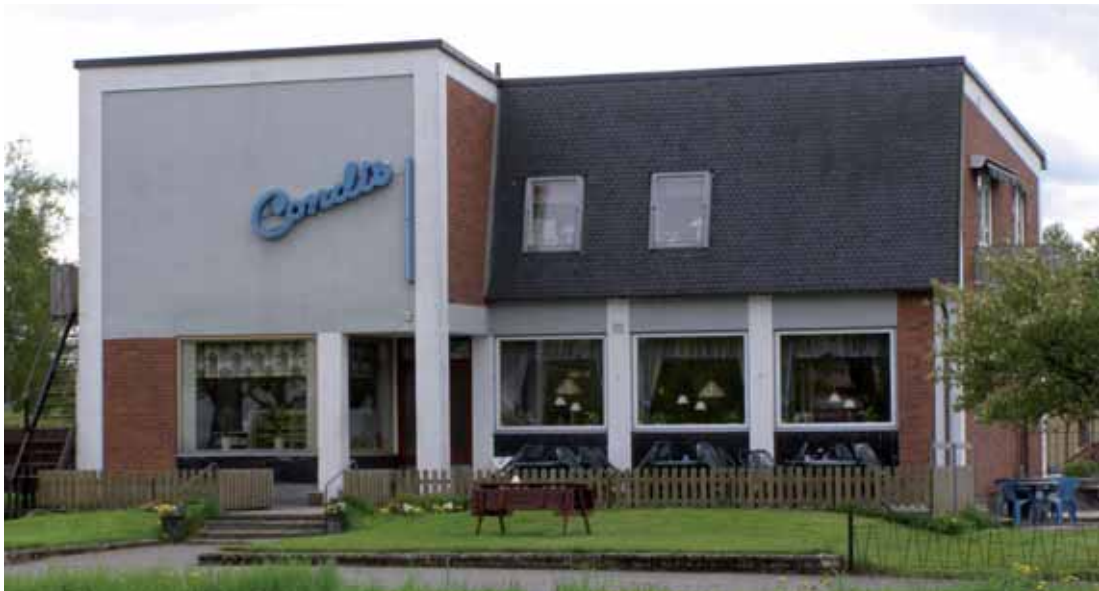
Närlanda 6:1 Tidans Condis är en modernistisk anläggning från 1956 av mycket stort kulturhistoriskt värde.

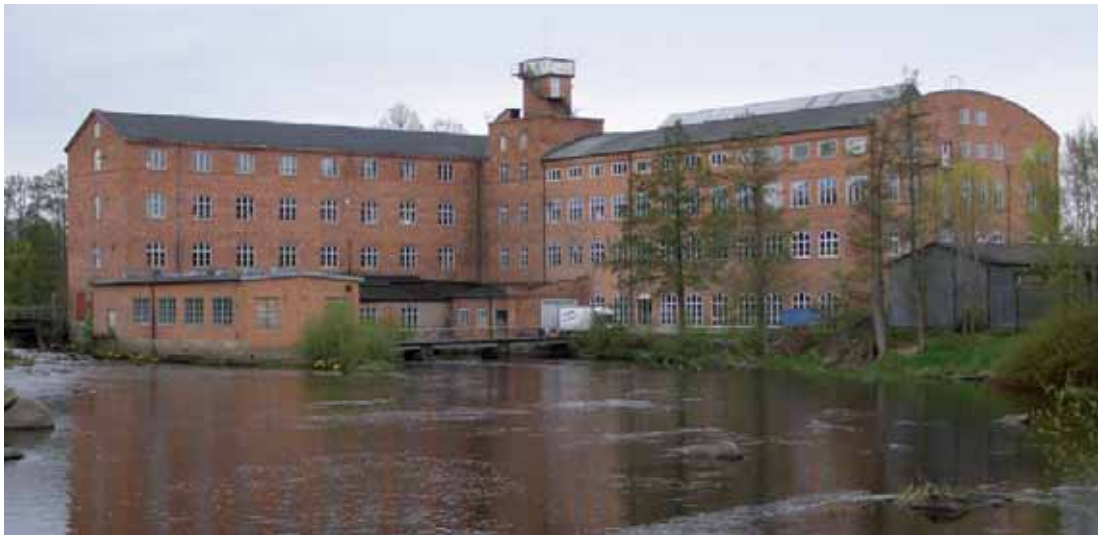
Vads-Kvarntorp 2:1 F.d. Westergötlands Yllefabrik är en stor och mycket välbevarad textilindustribyggnad från 1910-talet, ett av de mest förnämliga industriminnena i Skövde kommun.

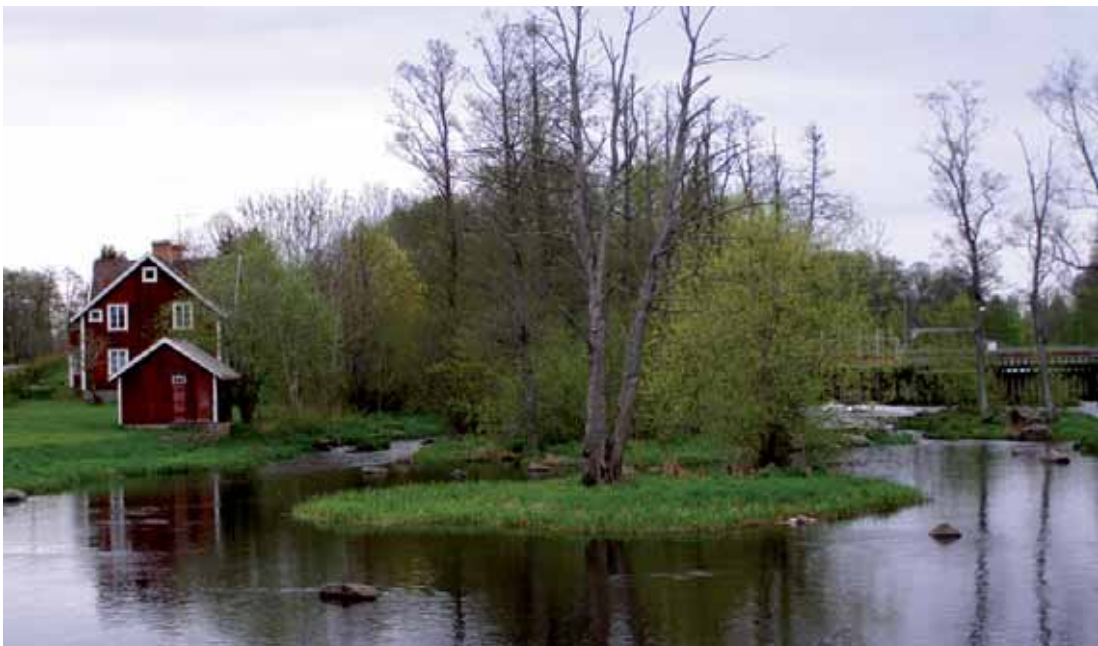
Vy mot Vad 5:38 Kvarnegården/Sörgården från 1916 och dammanläggningarna vid den f.d. Yllefabriken.

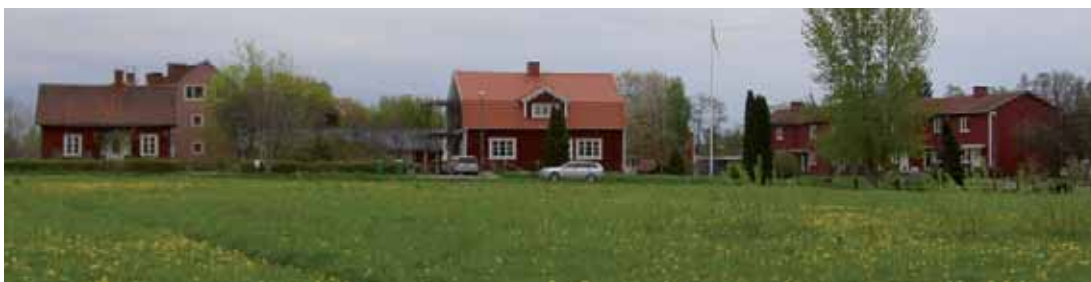
*Vad 17:1 Spinnarevägen norr om ån präglas till stor del av bostadsbebyggelse som förknippas med textilindustrin. Till vänster syns **Vad 5:37 Anneberg** från ca 1930, **Vad 5:36** från ca 1915-1930 och till höger radhusen från sent 1940-tal vid Sörgårdsvägen, **Vad 5:39-5:60**.*

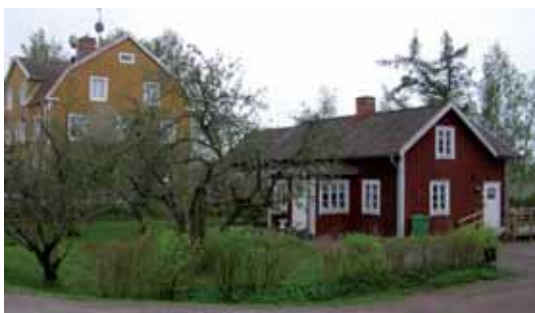
Berglunda 5:3 med den småskaliga äldre bebyggelsen samt i bakgrunden **Berglunda 5:24** med ett av de numera plåtinklädda små hyreshusen från 1920-1930-talen som ligger längs Skövdevägen.

Envånings, troligen timrat bostadshus med faluröd locklistpanel, liten veranda och tvåkupigt taktegel. Uthuslänga med faluröd locklistpanel, bruna bräddörrar och taktäckning med cementpannor. Husen omges av en fruktträdgård. Detta är en hel och väl sammanhållen liten gårdsmiljö, med karaktär av tiden vid 1900-talets början, sannolikt en återstod av den småskaliga agrara bebyggelse som fanns i området innan industriorten Tidans utvecklades på 1910-talet.

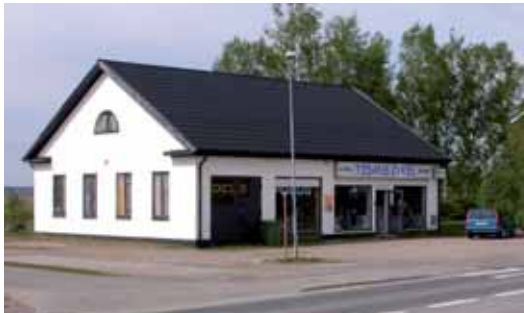
Berglunda 6:15 Tidans Cykel från 1933 är en liten verkstadsbyggnad av kommunikations- och industrihistoriskt intresse.

Vid genomfartsvägen, snett emot yllefabriken, ligger en cykel- och bilverkstad byggd 1933. Huset är uppfört av tegel med antydning till en tidstypisk lätt klassicerande arkitektur. På norra kortsidan finns det ursprungliga lunettfönstret kvar i vindsgaveln samt även de övriga spröjsade fönstren där är av äldre datum. Sedan inventeringen 1988 har huset renoverats och den röda tegelfasaden slammats i vitt samt att fönster och dörrar målats om i mörkblått. Takets skivtäckning har ersatts med

betongpannor. Verkstaden används fortfarande som cykelverkstad. Det är sällsynt att bilvårdsanläggningar och bensinstationer når en så hög ålder som denna, utan större tillbyggnader, vilket också är av kommunikationshistoriskt intresse.

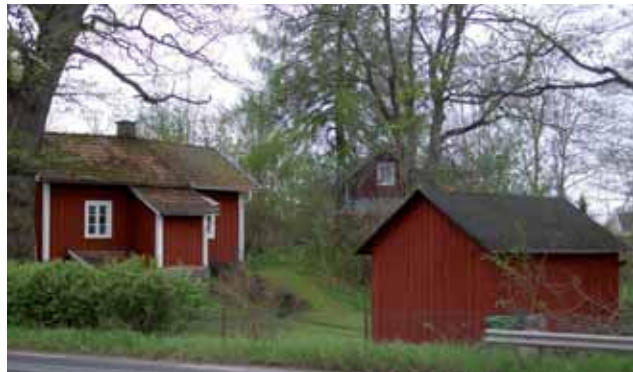
Helgeholm 1:2 på åbrinken är likt grannhuset Helgeholm 1:3 en mycket väl bibehållen småskalig enklare bostadsmiljö från 1800-talets senare del, av stort kulturhistoriskt värde.

Inbäddat i grönska på åbrinken vid stenbron ligger en välbevarad timrad enkelstuga, troligen från sent 1800-tal, med faluröd locklistpanel, pardörrar från 1900-talets början, spröjsade fönster, en liten bakre köksutbyggnad samt en bod vidbyggd ena gavelsidan. På taket hallaskorsten och enkupigt taktegel. Huset ligger i slutningsläge på åbrinken och husets källare nås från markplanet på baksidan. Detta är en mycket välbevarad byggnad, vilket gott och väl gäller hela miljön på åbrinken, en ovanligt väl bibehållen enklare bostadsmiljö från slutet av 1800-talet, av stort kulturhistoriskt intresse. Tillsammans med det liknande Helgeholm 1:3, se nedan, utgör den en mycket väl bibehållen småskalig bostadsmiljö som även är av mycket stort värde för kulturmiljön kring Vads sockenkyrka, där det idag finns mycket lite kvar av agrara bebyggelse som hört samman med den gamla Vads by.

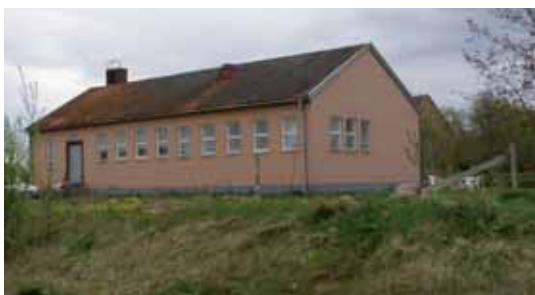
Vad 5:28 F.d. Tidans andelstvättstuga byggdes 1950.

Byggnad uppförd som tvättstuga för närliggande hyreshus år 1950. Byggmästare Allan Johansson i Våring upprättade 1957 ritningar för en ombyggnad av tvättstugan till skolkök och barnbespisningslokaler. Åtminstone efter fabriksnedläggelsen 1966 användes byggnaden bl.a. som matsal för barnen i dåvarande Vads skola fram till att Tidans nya skola byggdes. 1973 ändrades bespisningslokalen till fritidslokal. Nu inrymmer byggnaden en grafisk verkstad. Byggnaden har fasad i beige slätputs, ursprunglig entré med omfattning i rött tegel, grå panelad dörr, vita fönster och skorsten i rött tegel.

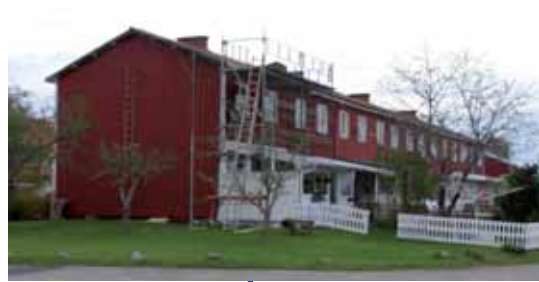
Vad 5:39-5:46 är en av de tre karaktäristiska radhuslängorna från ca 1945-1950. De f.d. personalbostäderna är en samlad helhet som är ett mycket viktigt inslag i industrimiljön i Tidans.

Grupp av tre bostadshus i två våningar med radhuslägenheter, uppförda under tidsperioden 1945-50 och använda som personalbostäder till textilindustrin. Husen renoverades 1974 varvid även två soprumsbyggnader uppfördes. Renovering skedde efter ritningar av Valter Anderssons Arkitektkontor, Skövde och med Edgar Johansson AB, Skövde, som byggmästare.

De två något större husen har åtta lägenheter vardera, fasad av faluröd locklistpanel, vita tvåluftsfönster samt entré med skärmtak och karosseripanel. De flacka sadeltaken täcks av tvåkupigt taktegel. Vad 5:55-5:60 omfattar sex lägenheter och liknar de två övriga men har fasad av gulmålad locklistpanel. Samtliga hus har i olika hög grad genomgått förändringar i senare tid, främst vad gäller byten av fönster, balkonger och i något fall ytterdörr. Vad 5:47-5:4 har tilläggsisolerad fasad. Mest ursprunglig karaktär i behåll har Vad 5:39-5:46. Husen omges av öppna tomter med karaktär av förgårdar, mot gatan avgränsade av häckar och staket.

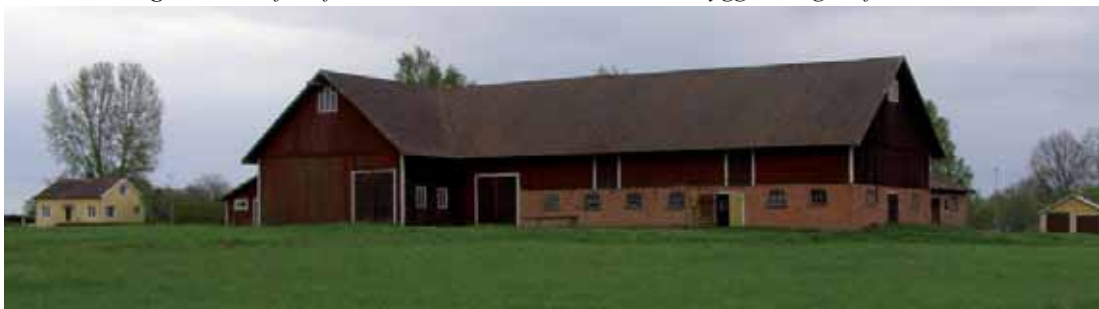
Vad 9:1 Haragården har framför allt en väl bibehållen stor vinkelbyggd ladugård från ca 1910-20-tal.

Haragården ett stycke norr om Vads kyrka är idag den enda bondgården i Tidans tätort med bibehållen koppling till Vads gamla by. Fägården är av störst intresse. Den omfattar en vinkelbyggd stor ladugård, från ca 1910-20-talet, i rött tegel och trä med faluröd stående slät panel, spröjsade fönster samt små gavelfönster. Det stora taket bibehåller fortfarande tvåkupiga tegelpannor. Separat mangård med senare förändrad manbyggnad från ca 1915-30 samt ett mindre bostadshus från ca 1900 med faluröd locklistpanel, spröjsade vita fönster och tvåkupigt taktegel, samt en jordkällare överbyggd med tegeltak. Trädgård med höga lövträd. Gårdsmiljön ger ett bra helhetsintryck av 1900-talets första del.

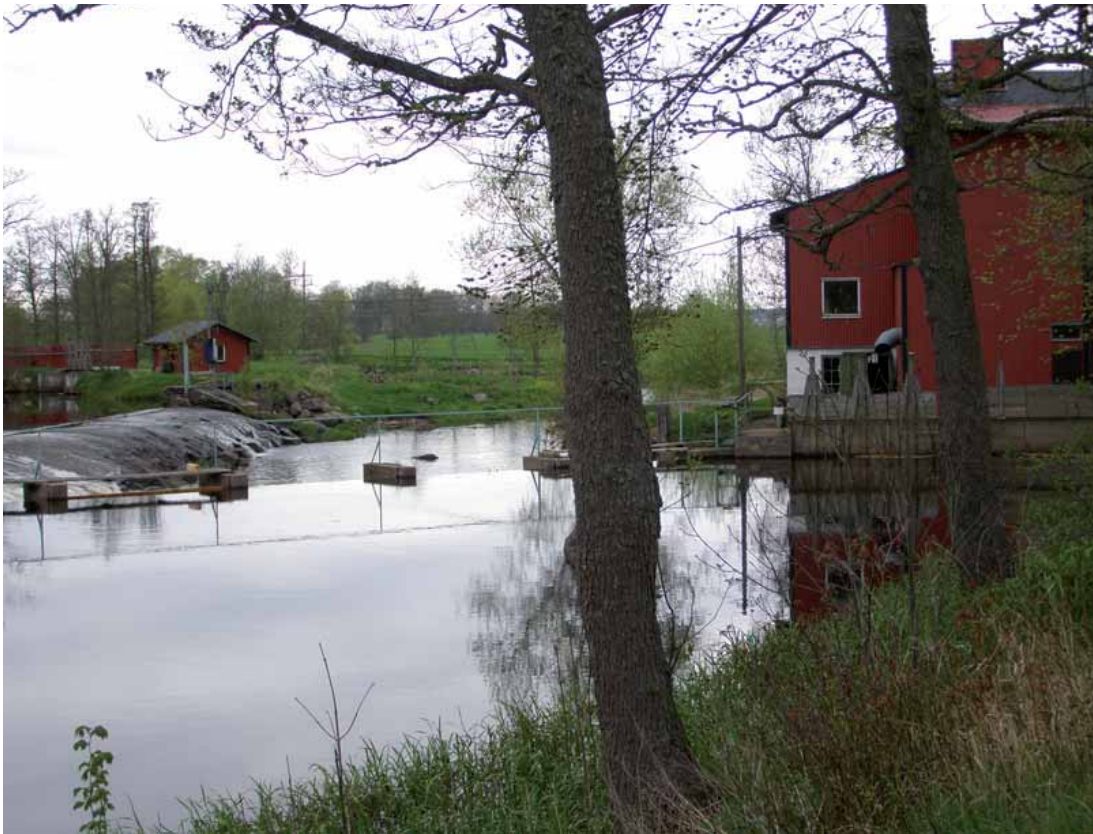
Vad 12:1 Kvarnmiljön med byggnad och dammanläggning är viktig att uppmärksamma dels genom dess historiska förankring i en utpräglad jordbruksbygd, dels för att den återspeglar Tidans betydelse som kvarnplats.

Kvarnbyggnad vid fördämning med stor kvarndamm i Tidans strax nordväst om Vads kyrka. Den gamla Vads kvarn som omtalas på 1600-talet låg där textilfabriken anlades 1910. Denna kvarnbyggnad kan ha tillkommit först i samband med laga skiftet på 1840-talet. På gamla ekonomiska kartan från 1877-82 ligger kvarnbyggnaden på motsatta, västra sidan av ån, i anslutning till dammen. Nu befintlig kvarnbyggnad ger intryck av att ha byggts ut i etapper. Numera har den fasad i rött plåt som döljer en äldre fasad, en del fönster är äldre och spröjsade. År 1953 omfattade kvarnverket en sikt, tre par stenar, en rensmaskin och ett valsverk, enligt Sveriges Bebyggelse. Byggnaden är fortfarande en agrar småindustri.

Till verksamheten hör ett magasin av 1940-talstyp med ljusgul locklistpanel på skivor, spröjsade fönster samt gröna portar med smal panel. Bostadshuset till kvarnen är förändrat under sent 1900-tal. Småindustrimiljön är viktig att uppmärks-

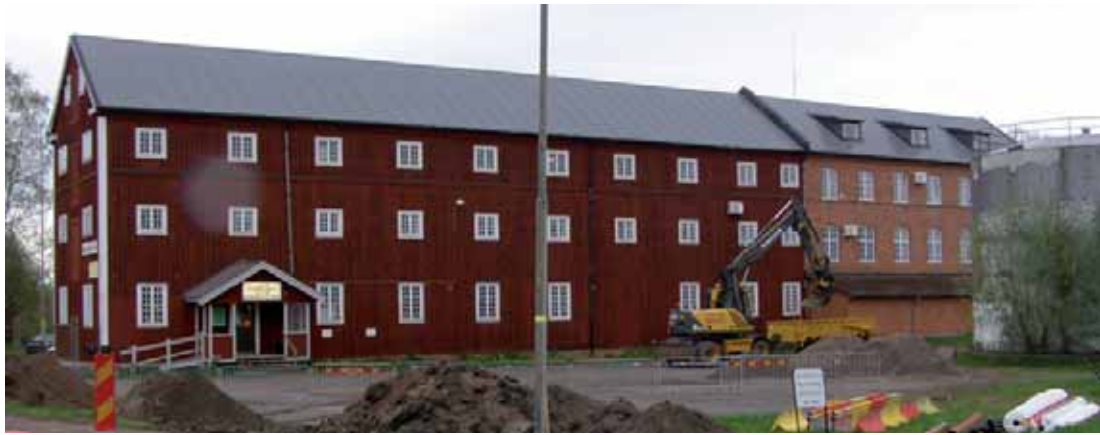
Vads-Kvarntorp 2:1 F.d. Westergötlands Yllefabrik. Från 1911 härrör flera byggnader, bl.a. de från söder mest dominerande byggnaderna, ett plyschtillverkningshus i tegel i tre våningar, sammanbyggt med en faluröd större lagerbyggnad i panelat trä, båda är mycket välbevarade.

Anläggningen domineras norrifrån av det stora väveriet-spinneriet i fem våningar från 1911. Byggnaden uppfördes längs med ån i rött tegel under sadeltak och välvt takfall och byggdes ganska snart ut i vinkel med en motsvarande byggnadsvolym i tegel. Från 1911 härrör även de från söder mest dominerande byggnaderna, ett plyschtillverkningshus i tegel i tre våningar, sammanbyggt med en faluröd större lagerbyggnad i panelat trä., båda är mycket välbevarade. Alla fabriksbyggnader har stora stickbågiga, småspröjsade fönster, det stora lagerhuset har dock rektangulära fönster av olika storlekar. Vid sidan av de större byggnaderna finns några mindre fristående eller sammanbyggda byggnader som inrymt färgeri, transformatorhall, kontor och verkstäder av olika slag. Några av dessa uppfördes efterhand,

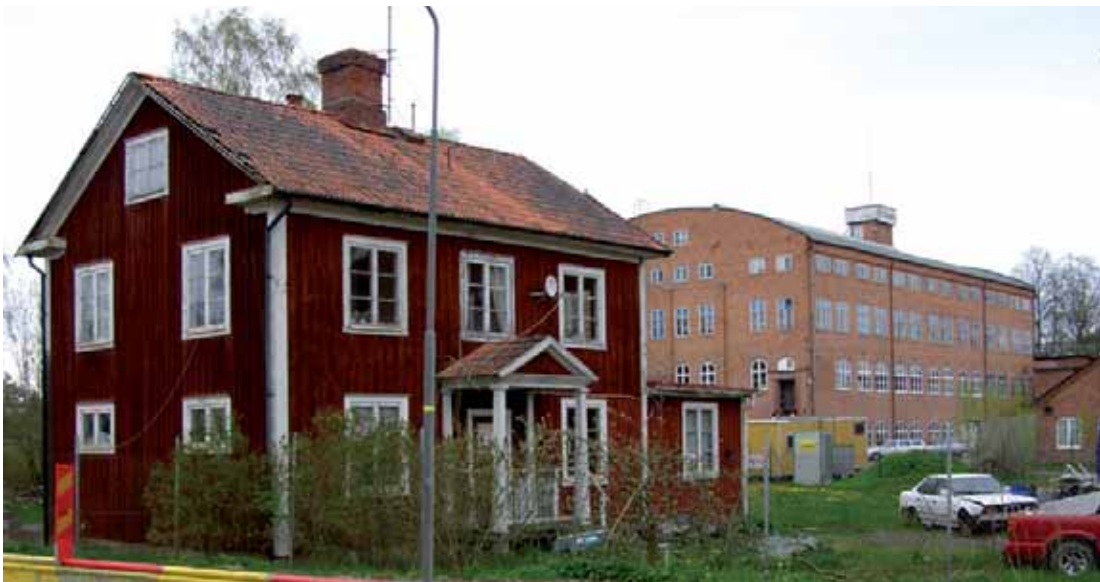
Vads-Kvarntorp 2:1 F.d. Westergötlands Yllefabrik. Från 1911 härrör flera byggnader, bl.a. det stora spinneriet/väveriet i tegel som är en kärna i bebyggelsemiljön samt i förgrunden ingenjörsvillan som också är en mycket viktig byggnad i fölrståelsen och upplevelsen av industrimiljöns helhet och stora kulturvärden.

främst på 1920-30-talen. Oljecistern i plåt finns även. Ingenjörsvillan byggdes som tjänstebostad troligen också 1911 och är ett välbevarat falurött bostadshus i två våningar nära Skövdevägen. Där finns även ett garage/magasin i trä med faluröd locklistpanel, ljusgrå slagportar och korrugerat plåttak. Vidare finns en fristående garagebyggnad under pulpettak, dels i rött tegel, dels med framsida med vitgul putsfasad samt gröna slagportar med stående slät panel och överljus. I sydost ligger den f.d. disponentvillan (Närlunda 11:1) från ca 1910-1911, i likhet med ingenjörsvillan och de f.d. personalbostäderna också en mycket viktig byggnad för förståelsen och upplevelsen av industrimiljön och dess stora kulturvärden.

Den f.d. yllefabriken är en industrimiljö med mycket stora kulturhistoriska värden. Den bevarar den för 1900-talets början tidstypiska industriarkitekturen utan nämnvärda förändringar. De många byggnaderna på och kring bidrar till att återspegla en komplett bild av såväl industrins verksamhet som livet kring fabriken. Det är mycket angeläget att alla byggnader/anläggningar bevaras för att vidmakthålla de kulturhistoriska värdena. Yllefabriken var en av de viktigaste textilindustrierna i Skaraborg och har mot den bakgrunden ett mycket stort regionhistoriskt värde. Ur kommunalt och lokalhistoriskt perspektiv är anläggningen av största betydelse.

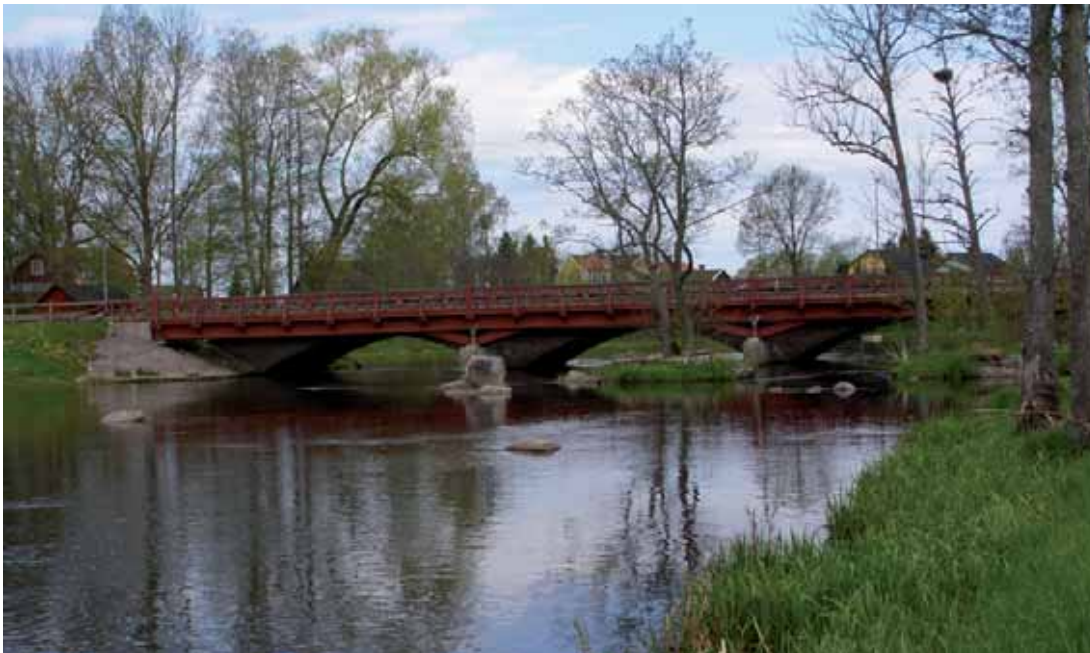
Vad S:2 Vägbron (numera kantad av en faluröd gång- och cykelbro i limträbalkar) är en av Skaraborgs värdefulla äldre stenbroar. Broplatsen är även intressant p.g.a. passagen över ån som eventuellt kan härledas till det vadställe som givit namn åt Vads socken och i förlängningen även åt Vadsbo härad.

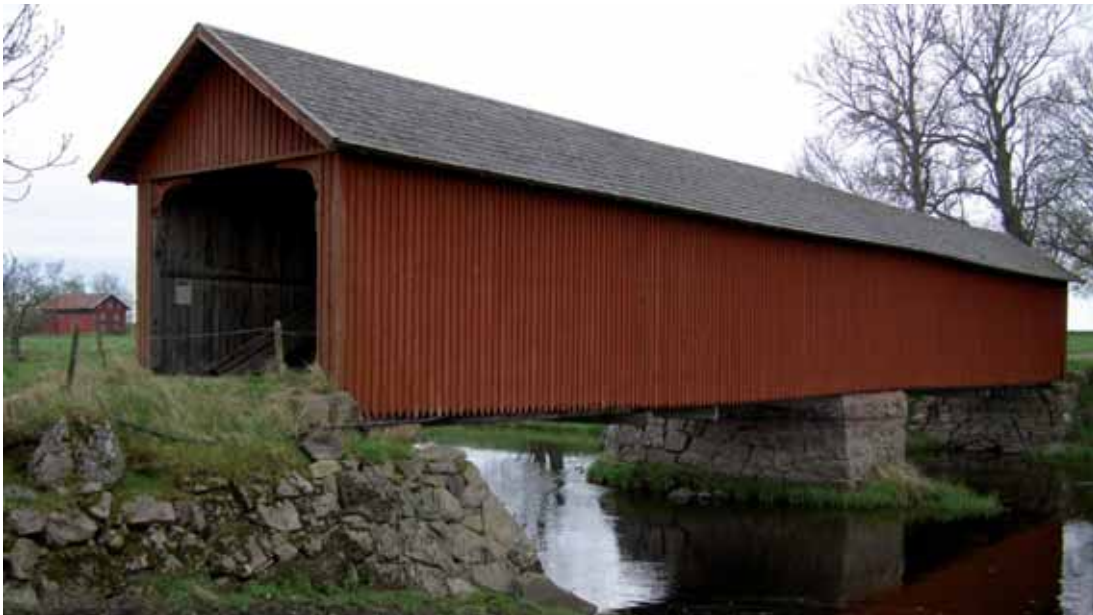
Vaholm 3:1 Vaholms bro som uppförts någon gång mellan 1830 och 1880 är restaurerad och har informationsskylt. Byggnadsminnesförklaring av bron ägde rum 2010.

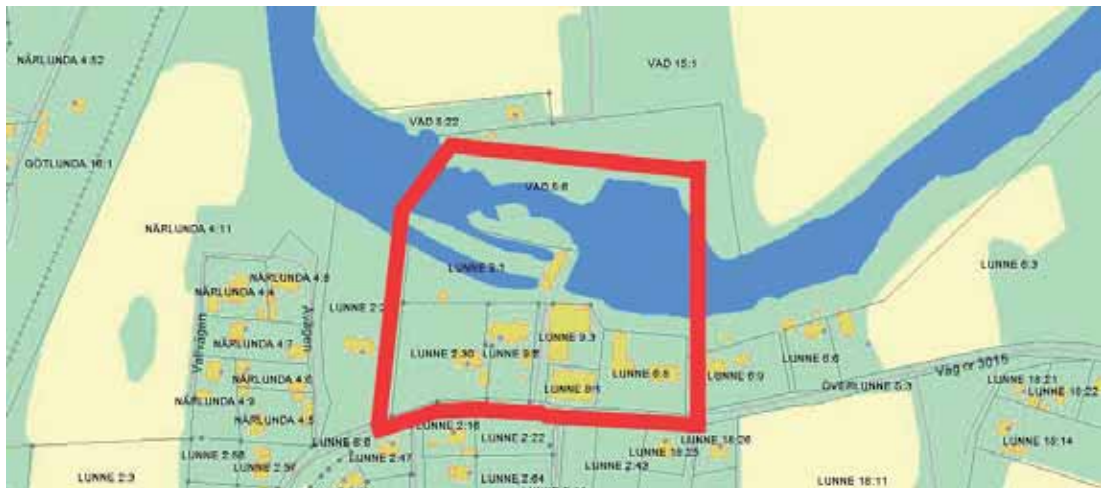
Vaholms valskvarn 1:1 och 1:19 Vaholms valskvarn är en anläggning i betong från år 1946.

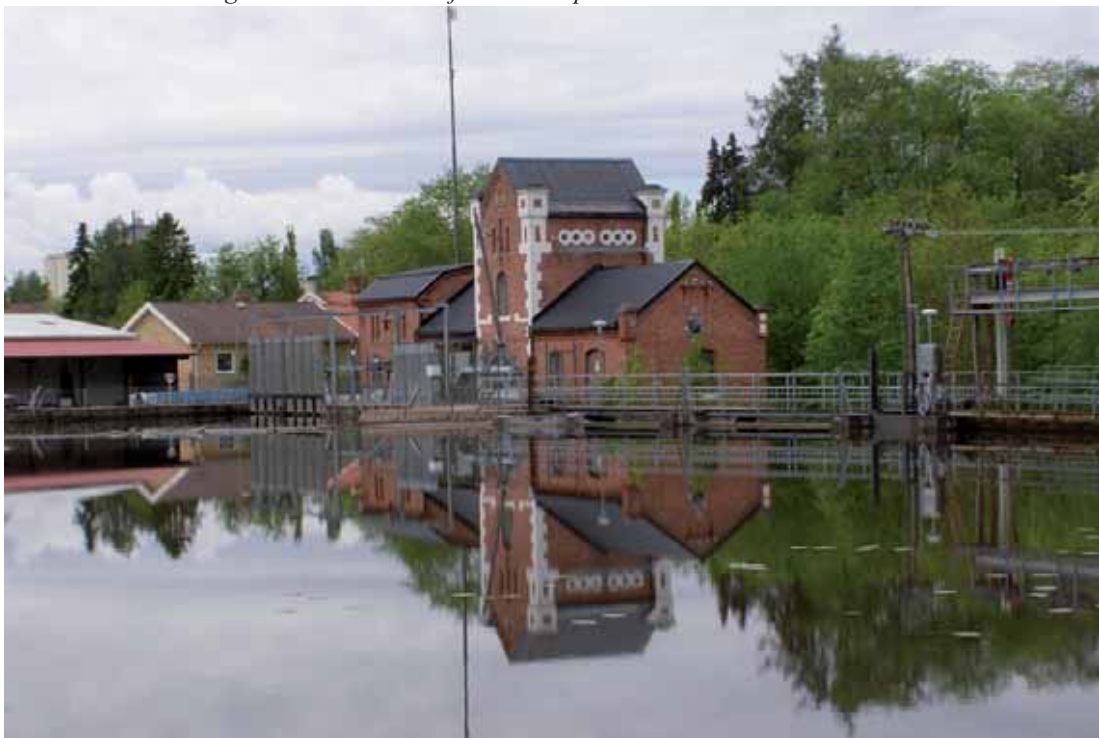
Lunne 9:1 Kraftstationsbyggnaden från 1921 är tidstypiskt utformad som en liten borganläggning med massiva murverk i tegel och bl.a. hörnkedjor i vit slätputs.

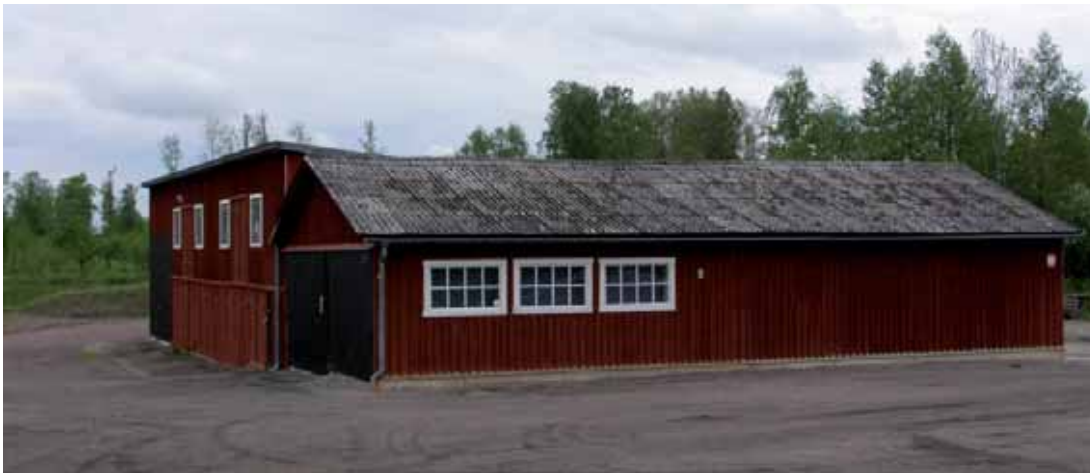
Lunne 6:8 Lunne såg. Sågverksbyggnaden blev ombyggd eller nybyggd på 1940-talet, exteriören är mycket väl bevarad sedan dess.

förhöjda mittparti flankeras av dammanläggningar. Elverksbyggnaderna präglas av ljusputsade längor från c 1920-30-tal och det f.d. sågverket främst av en faluröd länga från ca 1930-40-tal. I anslutning till kraftstation och elverk ligger ett välbevarat bostadshus från ca 1875 (Lunne 2:30), en f.d. manbyggnad från Lunne by, vilket på 1910-talet omvandlades till disponentvilla för kraftaktiebolaget. Här finns även en tidstypisk 1950-talsvilla i gult tegel med välbevarad exteriör (Lunne 9:2). Villan som byggdes som bl.a. kontor för verksamheten är något moderniserad i senare tid.

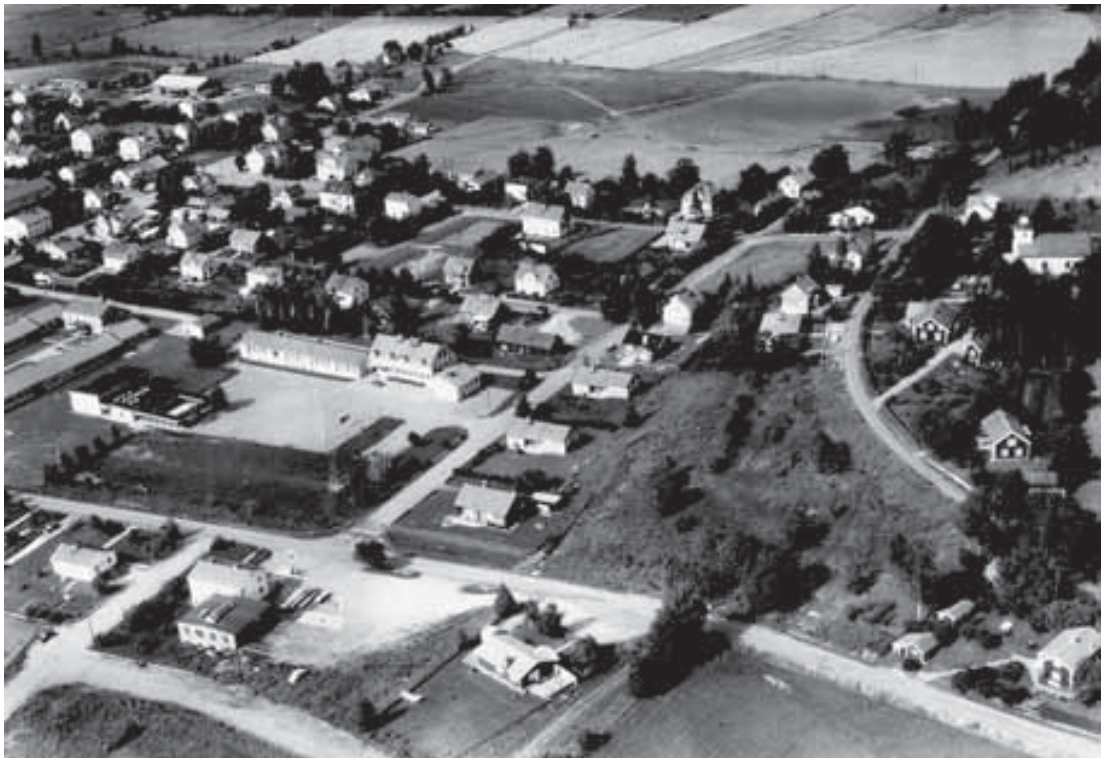
Flygfoto från 1965-70 ca över Timmersdala tätort. Kyrkan syns till höger i bild. Till vänster syns Timmersdala skola som byggdes 1951-1952 samt ålderdomshemmet och kommunhuset som uppfördes 1964-1965. Foto: AB Flygtrafik, Dals-Långed. VGM.

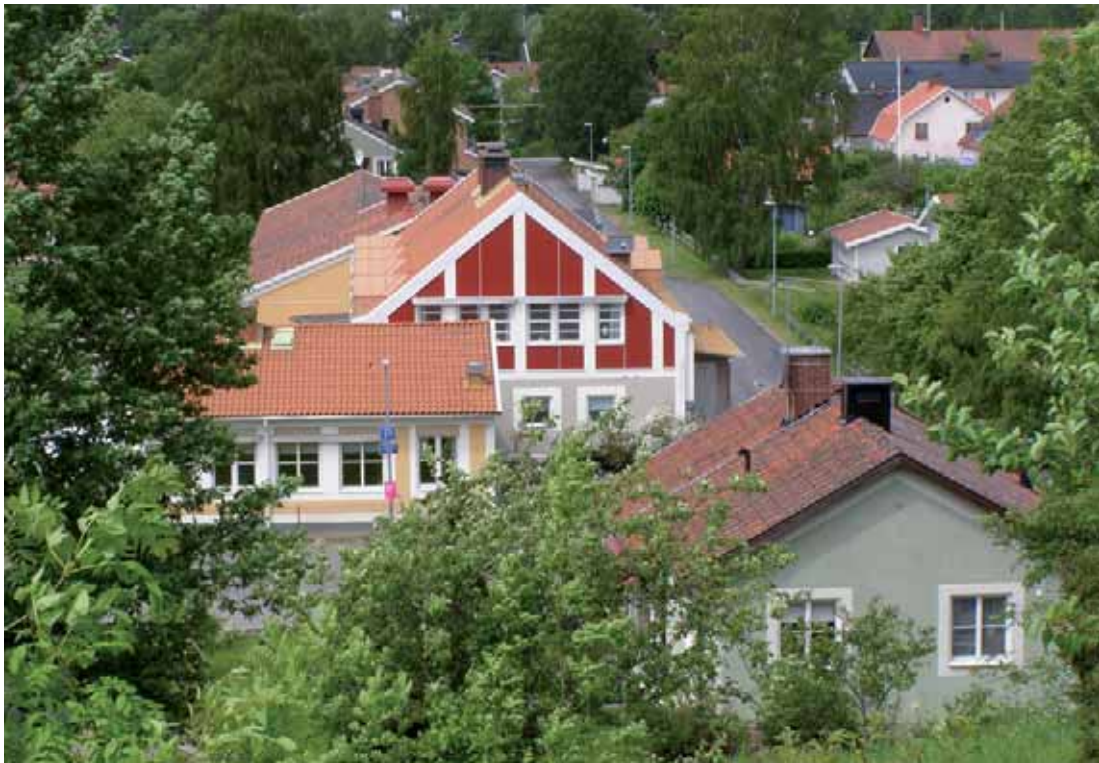
Timmersdala skola byggdes 1951-1952 och äldreboendet Billingsdal byggdes 1964-1965, jämte kommunalhus och bibliotek. Sammantaget finns här en mycket intressant bebyggelsemiljö med institutionsarkitektur i 1950-talmodernism, en av de främsta i Skaraborg i sitt slag.

Den förnämligaste kommunala servicenläggningen utanför Skövde stad tillkom i Timmersdala vid 1953 och 1965 (Bäckedalen 1:61 och 1:62). Det är ett av Skövde kommuns främsta exempel på modernistisk institutionsarkitektur från den tiden och omfattar en tidstypisk anläggning med flera samhällsbärande institutioner. Centralskolan från 1953 utfördes med genomfärgade ädelputsfasader och kommunhus/bibliotek i rött tegel från 1964-1965. Den tillbyggdes på ca 1980-talet i tegel med vårdcentralen. En utformning liknande skolan fick äldreboendet Billingsdal i grön ädelputs och tegel 1964-1965
