KULTURMILJÖPROGRAM FÖR SKÖVDE KOMMUN

DE NIO MINDRE TÄTORTERNA

KULTURHISTORISKT VÄRDEFULLA MILJÖER
SAMT FÖRSLAG TILL ÅTGÄRDER
2011

**DEL 2 TIDAN,
TIMMERSDALA, ULVÅKER,
VÄRING, VÄRSÅS**

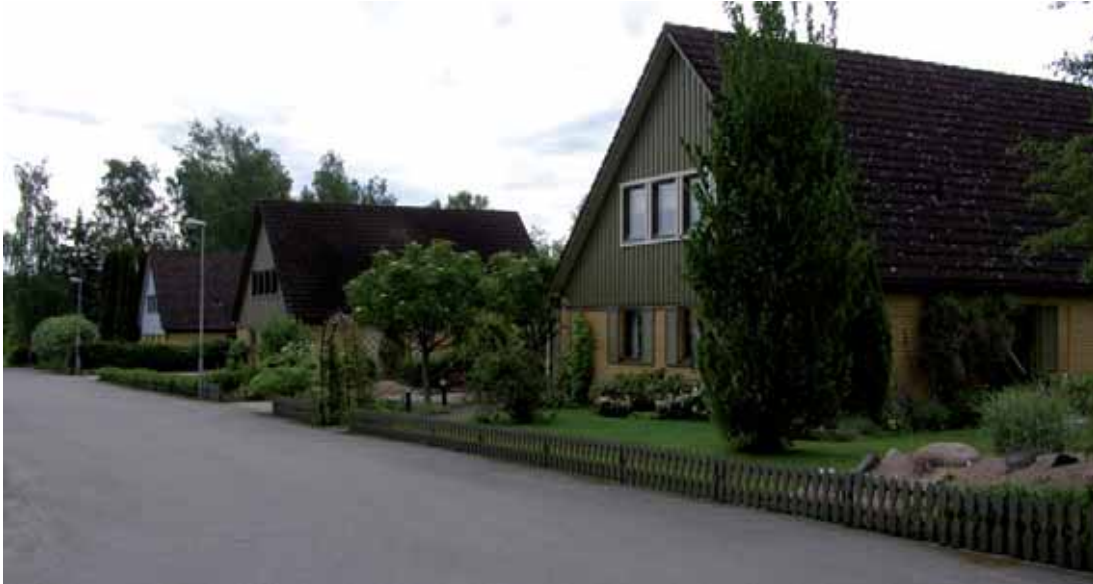
HSB Skövde Ek. Förening erhöill 1976 bygglov för tio enfamiljshus med garage. Ritningarna utfördes av Stig Axell, ATRIO Arkitektkontor, Jönköping. Områdets välbevarade sena 1970-talskaraktär är mycket viktig att bibehålla.

Kulturmiljö som framför allt karaktäriseras av villabebyggelse med tydlig prägel av sent 1970-tal med fasad i gult tegel och panel, samt med vinkelbyggt garage. Öppna tomter.

Kärleksstigen ingår i ett villaområde beläget i nordvästra utkanten av Timmersdala tätort. Det område som uppmärksammas här omfattar 11/2-plansvillor med vidbyggt vinkelställt garage med platt tak (Timmersdala 3:123-3:125, 3:136-3:141, 3:144). HSB Skövde Ek. Förening erhöll 1976 bygglov för tio enfamiljshus med garage. Ritningarna utfördes av Stig Axell, ATRIO Arkitektkontor, Jönköping. Byggare var Byggnads AB Harry Sjögren. Husen har tidstypiska planlösningar som omfattar fem sovrum, matrum, vardagsrum, allrum, kök tvätt och badrum. Villorna har gult fasadtegel samt panel i gavelrösten. Panelen är numera målad i olika färger inom området, tidigare mer enhetligt färgsatt. Villorna har indragna balkonger å gavelfasaden, flertalet villor bär fönsterluckor. Sadeltaken täcks av mörka betongpannor. De öppna villatomterna avgränsas med häckar mot gatan. När området planerades sparades befintliga stenmurar och förhistoriska fornlämningar i söder och öster. Även befintliga lövträdungar integrerades med det grönområde som iordningsställdes och som omger en liten spelplan. Fornlämningarna är gravar från brons- eller järnålder och består i söder av tre stensättningar, varav två är kvadratiska och en rund, som ligger samlade (Raä Timmersdala 19:1-19:3). En fjärde stensättning som

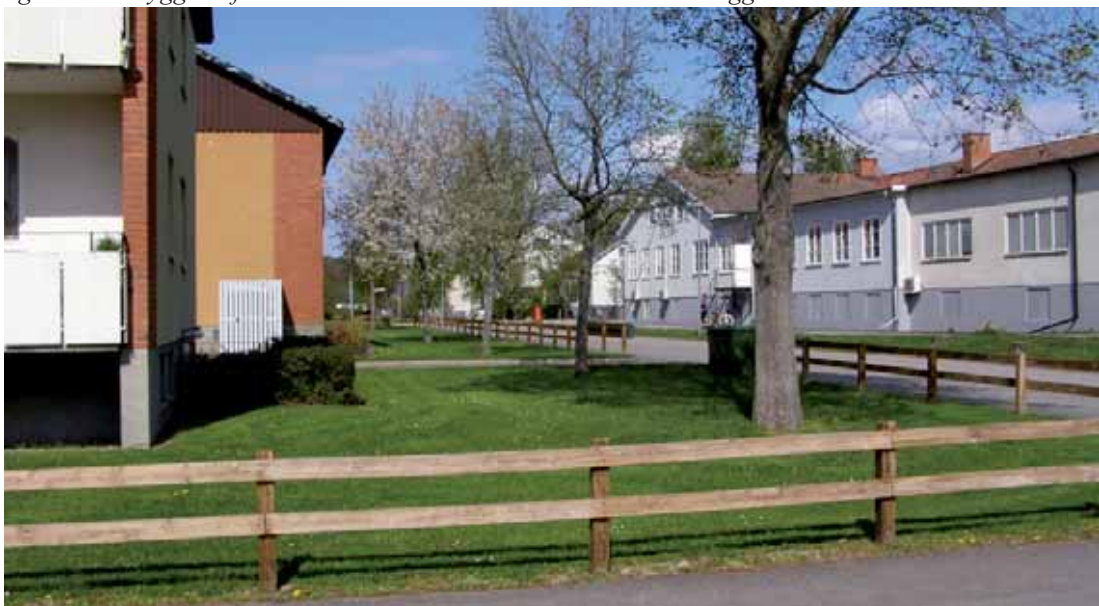
Till vänster de välbevarade flerbostadshusen från 1960-talet och till höger f.d. AB Timatrikås förnämliga industribyggnad från 1940-talet som inramar denna del av Långgatan.

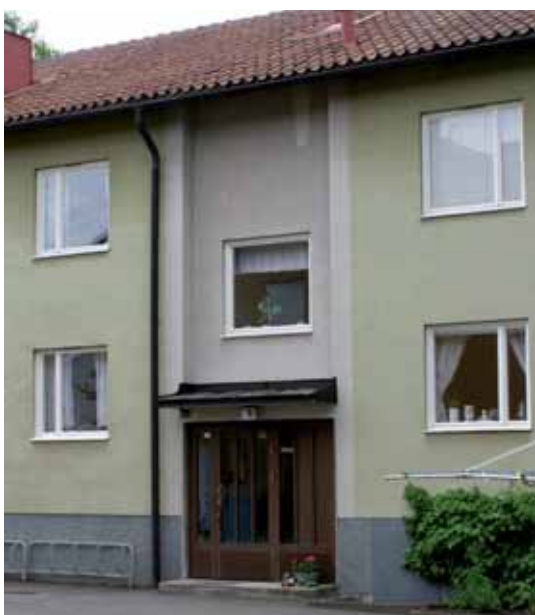
Lamellhusen på Timmersdala 3:34 och 3:62 påminner mycket om varann, men de skiljer sig åt i detaljutformningen. 1960-talsexteriören är mycket väl bibehållen på samtliga hus.

Det öppna gårdsrummet mellan husen omfattar bl.a. gräsmatta, planteringar och buskage, på tomten finns även stora lövträd. Lamellhusen karaktäriseras bl.a. av fasader i ädelputs i gulbrunt, gult och ljusgrönt, med partier i tegel, panel i gavelrösten, perspektivfönster och ursprungliga entréer i trä med sidoljus. Båda husparen har i stort sett ett ursprungligt utseende i behåll, särskilt husen på 3:34 har en mycket hög ursprunglighet, även i detaljer, här finns även tegeltaket i behåll.

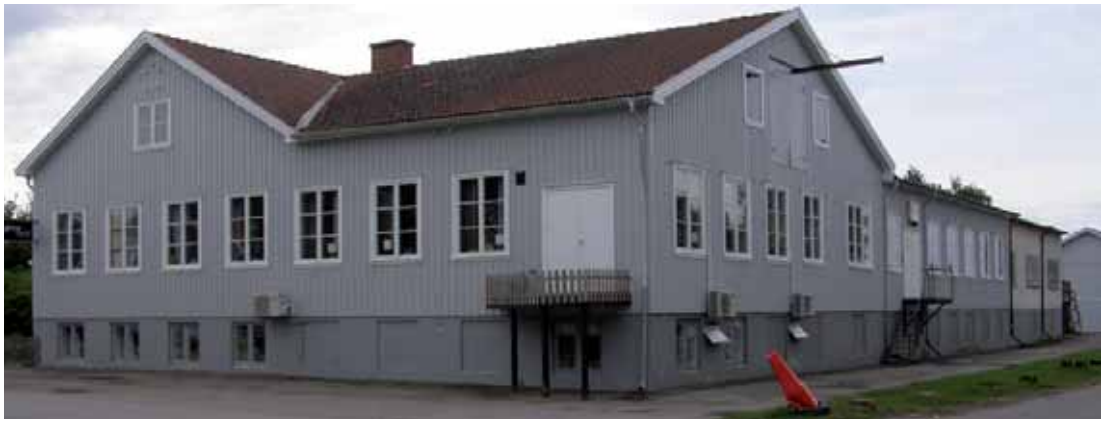
Timmersdala 26:8 Timatrikå, f.d. Den exteriört välbevarade fabriksbyggnaden är lokalhistoriskt sett mycket betydelsefull för Timmersdalas roll som småindustriort.

Byggnaden, som huvudsakligen är uppförd i trä med ljusgrå panelfasad och tegeltak, är välbevarad exteriört sedan 1940-talet, inklusive detaljer såsom tidstypiska fönsterformer, dörrar, slagportar och utlastning med mera.

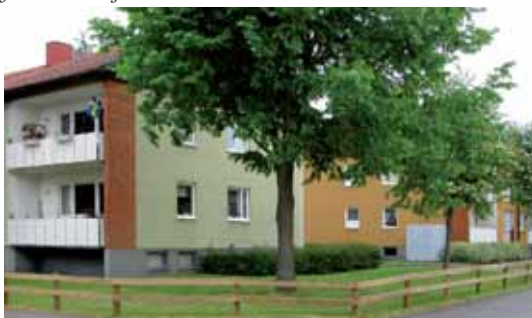
Timmersdala 3:34 och 3:62 bildar en mycket fin och välbevarad helhetsmiljö från 1960-talet. Husen är mycket väl bibehållna med de typiska putsfasaderna och de många andra ursprungliga fasaddetaljerna.

holm. Det mindre av husen utformades med tvårumslägenheter, medan det större inrymde enrum-, tvårum- och tretrumslägenheter. Husen har spritputsad sockel, fasad i gul ädelputs med fasadinslag av gult tegel samt brun panel i gavelrösten. Perspektivfönster, franska fönster med svart smide. Husen har ursprungliga entrépartier med skärmtak, klinkers, originaldörrar i glas och brunmålat trä samt sidoljus. Taken har täckning av svarta betongpannor. Ursprungliga skorstenar i gult tegel. Balkonger som ovan.

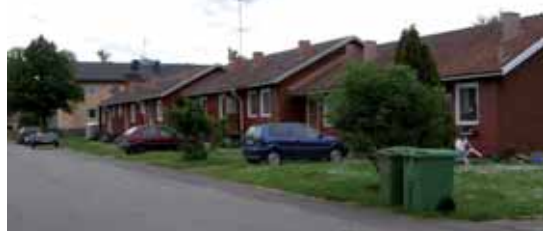
Timmersdala 3:47 Radhuslängan byggdes 1963 som pensionärshem.

De fyra lamellhusen bildar en mycket fin och välbevarad helhetsmiljö från 1960-talet, ett gott exempel på planering och utformning av ett flerbostadskvarter i en mindre tätort. En närliggande radhuslänga (Timmersdala 3:47) byggdes 1963-64 som Timmersdala kommuns pensionärshem. Den tidstypiska längan har en välbevarad exteriör.

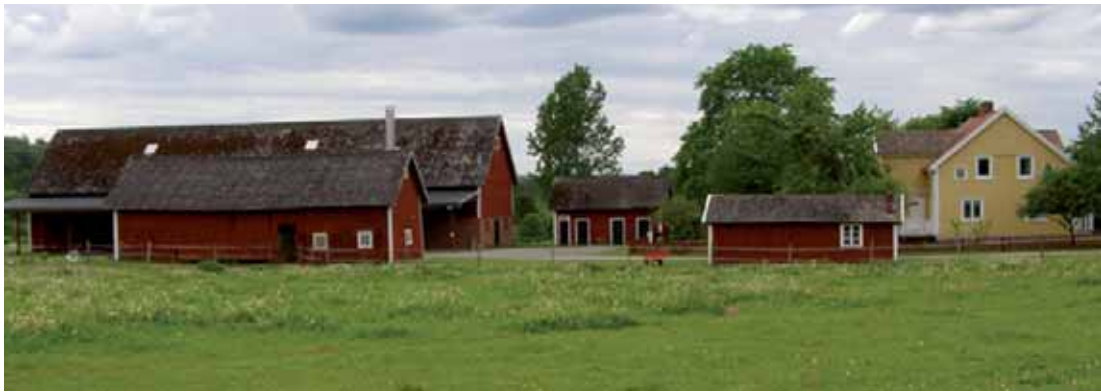
Bäckedalen 2:15 En av byns väl sammanhållna gårdsmiljöer som framför allt har fina exempel på ekonomibyggnader från 1800- och 1900-tal.

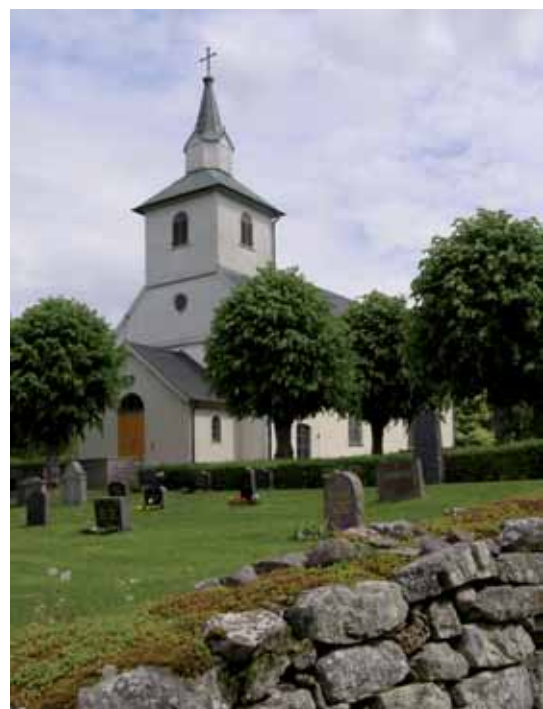
Timmersdala 25.1 Sockenkyrkan på den medeltida kyrkplatsen har ett mycket dominerande läge och syns vida omkring i bygden.

Sockenkyrkan på den medeltida kyrkplatsen har ett mycket dominerande läge och syns vida omkring i bygden. Kyrkobyggnadens långhusmurar är från tidig medeltid. Nuvarande utformning med tresidigt korparti härstammar från en ombyggnad 1833-38, efter att kyrkan eldhärjats 1833. 1879 tillkom det lilla trätornet med lanternin. Kyrkan omges

av en låg bogårdsmur med stiglucka samt trädkrans av höga lövträd. Kyrkogården har under 1900-talet även fått karaktären av en liten tätortskyrkogård. Den har fortfarande flera ålderdomliga inslag. Med den vitputsade lilla kyrkan, stigluckan, bogårdsmuren och trädkransens högvuxna lövträd ger den ett mycket gott helhetsintryck av en gammal sockenkyrkogård som kompletterats efterhand.

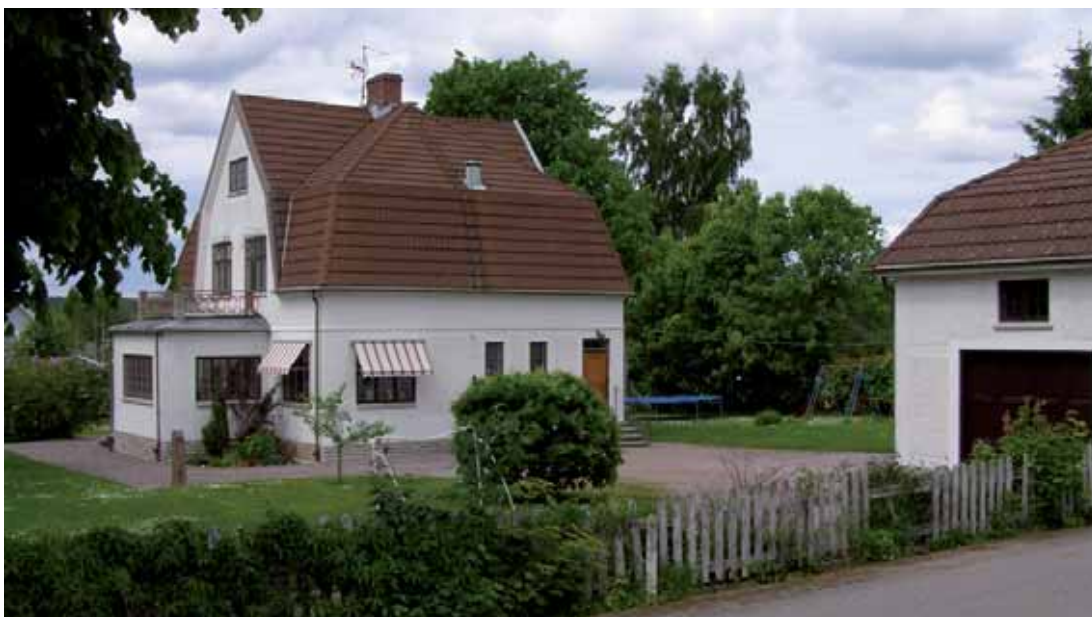
Bäckedalen 1:32 Sveaborg från 1927 är genom sitt ursprung och mycket välbevarade exteriör av stort kulturhistoriskt värde och är starkt förankrad i ortens lokalhistoria.

Disponentvillan Sveaborg från 1927 (Bäckedalen 1:32) är ett ståtligt prov på den tidens villaideal. Eksberg från 1922 (Timmersdala 1:18) är ett fint exempel på lite mindre villor/egnahem från tiden kring 1920. Fina exempel på de lite enklare utformade putsade villor som uppförs på 1940-talet kring Mariestadsvägen och även Parkgatan är t.ex. Gerdhem (Timmersdala 26:7) från 1948 vid Mariestadsvägen. Ett bra exempel på ortens mer funkisinspirerade putsade villor och små flerbostadsvillor från 1940-talet är t.ex. Nyhem från 1944 (Timmersdala 26:6), grannhus till Gerdhem.

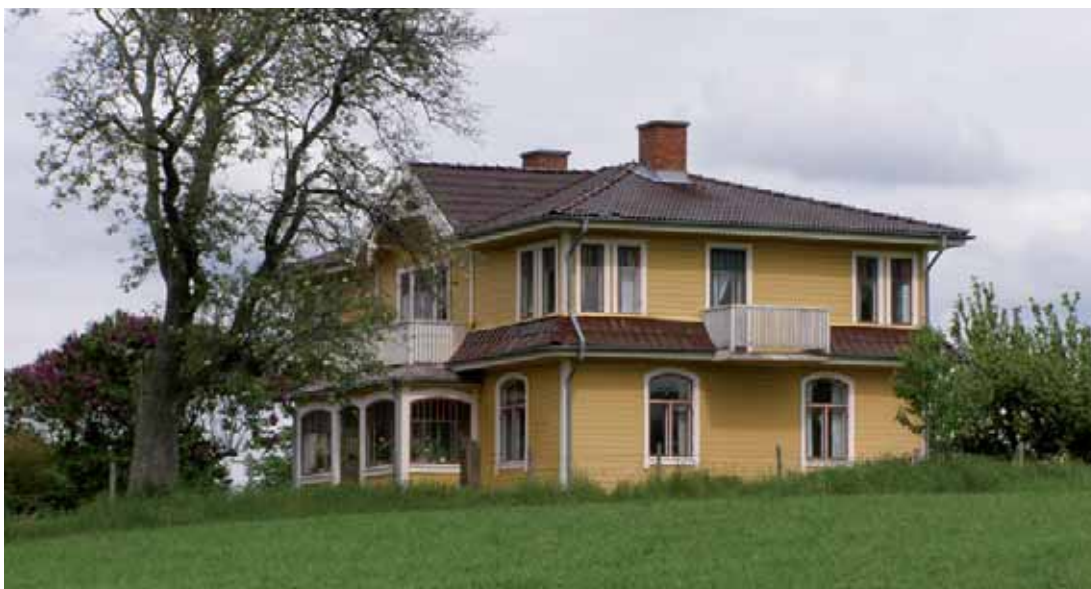
Bäckedalen 18:1 Villa Illinois uppfördes 1911 av en hemvändande svensk-amerikan och utformades i en amerikansk villaarkitektur.

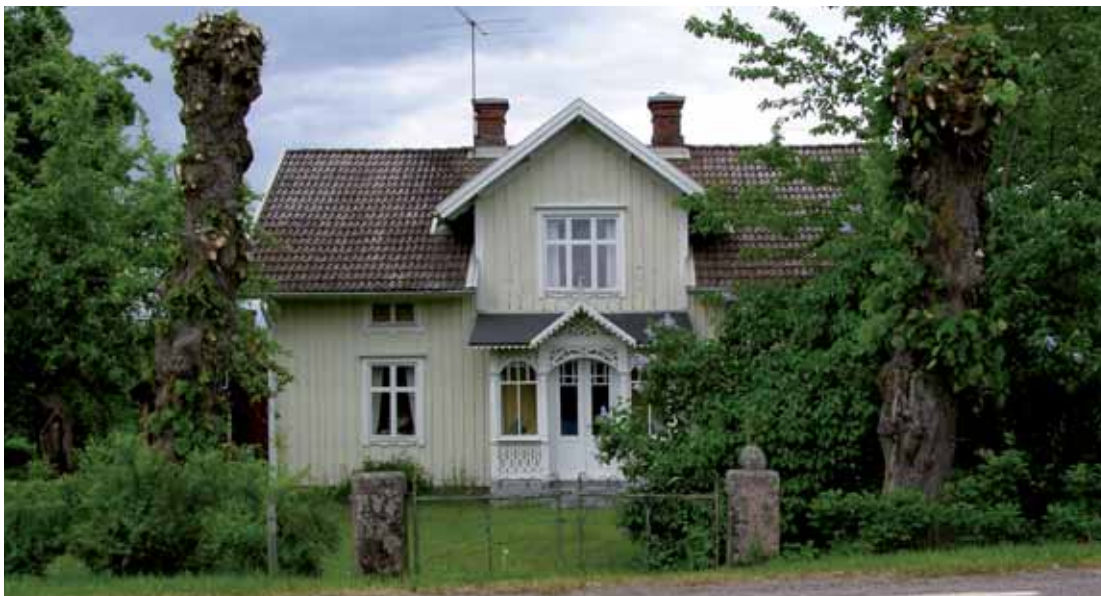
Timmersdala 3:4 Grönegården har en välbevarad manbyggnad från 1905. Grönegården med sina många ursprungligt bibehållna byggnader och trädgården ger ett mycket fint helhetsintryck av en gårdsmiljö från sent 1800-tal-1900-talets början.

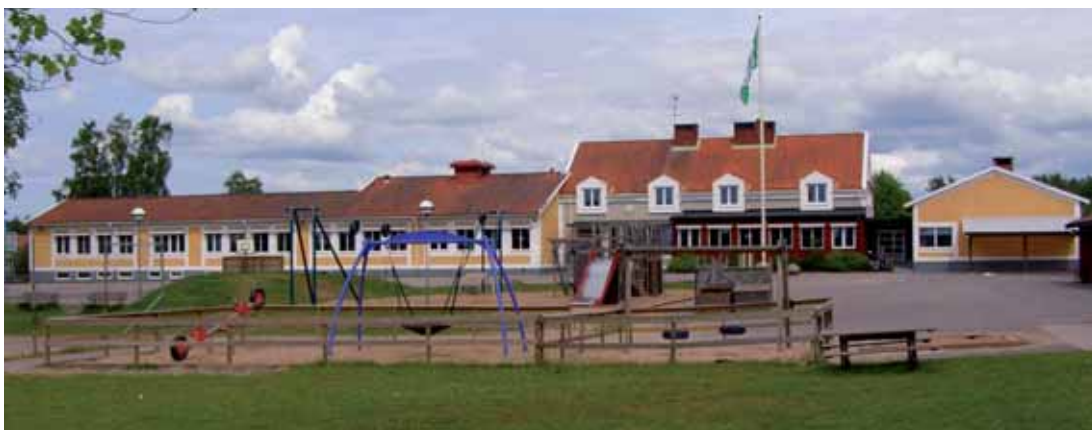
Bäckedalen 1:46 Timmersdala skola är ur kulturmiljösynpunkt den bäst bibehållna skolanläggningen från 1950-talet i kommunen, utanför Skövde stad.

Bäckedalen 1:46 Timmersdala skola *

Mariestadvägen 2/Skolgatan 1/Skövdevägen 2
Den nya centralskolan i Timmersdala byggdes 1952-53 i en tidstypisk modernism. Några ursprungsritningar har inte påträffats i byggnads-

nämndens arkiv, så arkitekten är i skrivande stund inte känd. Sedan 1953 har anläggningen kompletterats och byggts ut. Exempelvis gymnastiksal, efter ritningar av AB Flygfältsbyrå, från 1965, en större komplettering 1976 och främst inre ombyggnad 1986 (arkitekt KIAB och Källs Ingenjörbyrå, Mariestad). Förändringarna 1976 innebar framför allt att matsalen tillbyggdes mot skolgården samt att en ny skolpaviljong byggdes mot Skolgatan, arkitekt då var Skövde kommun CBK.

Fortfarande domineras dock helhetsintrycket av den ursprungliga anläggningen, bestående av flera huskroppar i ett och två plan, med fasad i gul respektive grå ädelputs med vita omfattningar, fönsterfält, fönster och takkupor samt med enkupigt tegel på sadeltaken. Gymnastikhuset med ljusgrå putsfasad förenas med andra längor via en överbyggd gång. Från ca 1970-talet är lägre paviljonger med faluröd panel och betongpannetak. Husen inramar skolgård med lekplats och sandplan med mera. Timmersdala är den bäst bibehållna skolanläggningen från 1950-talet i kommunen, utanför Skövde stad. Det är en av Skaraborgs mest intressanta skolmiljöer från efterkrigstiden och har mycket stort kulturhistoriskt värde.

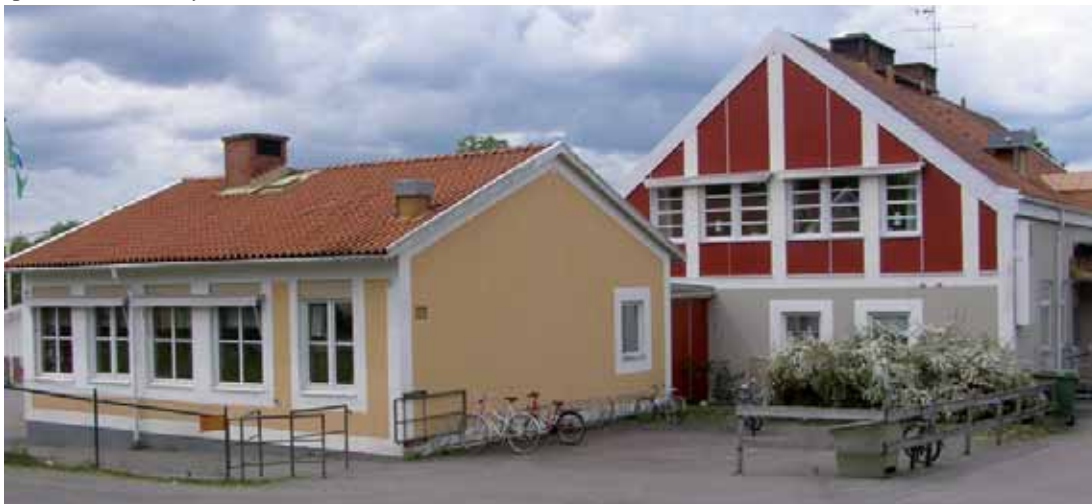
Bäckedalen 1:46 Timmersdala skola är, jämte den intilliggande institutionsmiljön med kommunalhus och äldreboende, en av Skaraborgs mest intressanta modernistiska institutionsmiljöer från folkhems-epoken och har mycket stort kulturhistoriskt värde.

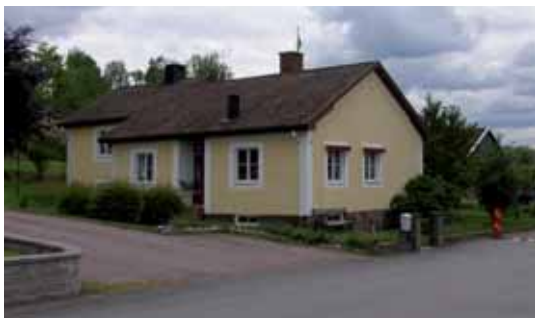
Bäckedalen 1:61 är en väl bibehållen 1950-talsvilla som ingår i kulturmiljön från 1950- och 60-talet kring skola, kommunalhus och äldreboende.

Bäckedalen 1:61*

Skolgatan 4

Villa av sen 1950-talstyp med tvådelad huskropp, fasad i ljusgul puts med vita omfattningar. Indraget entréparti med ursprunglig dörr, sidoljus och smidesräcken.. Huset har fyrdelade vita fönster, skorsten i rött tegel och enkupigt taktegel. Villan

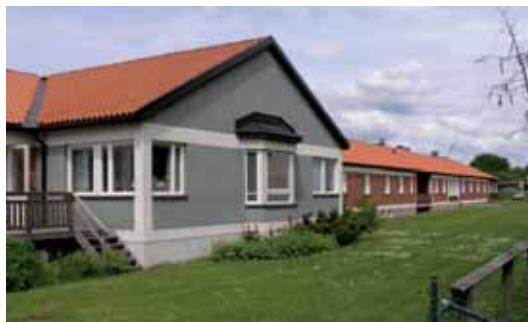
Bäckedalen 1:62 Billingsdal Äldreboendets huvudbyggnad har också en mycket förnämlig, tidstypisk utformning från 1964-1965.

Äldreboendets huvudbyggnad har också en mycket förnämlig, tidstypisk utformning med fasad av grön ädelputs, vita två- och enlufts-fönster och ett med stolpar och plåttak överbyggt entréparti med yngre dörr. Taket har täckning av enkupiga betongpannor. Gården, med gräsmatta, gångar, planteringar och små löv- och fruktträd, omsluts på tre sidor av tvåvåningshuset samt av två enplans längor i rött tegel med vita band samt med brun panel i gavelrösten. Byggnaderna har skorsten i rött tegel, vita tvålufts-fönster och ursprunglig entré i lackat ljusst trä och glas. Östra längan avslutas mot söder med en tvärställd utbyggnad med burspråk och fasad i grön ädelputs.

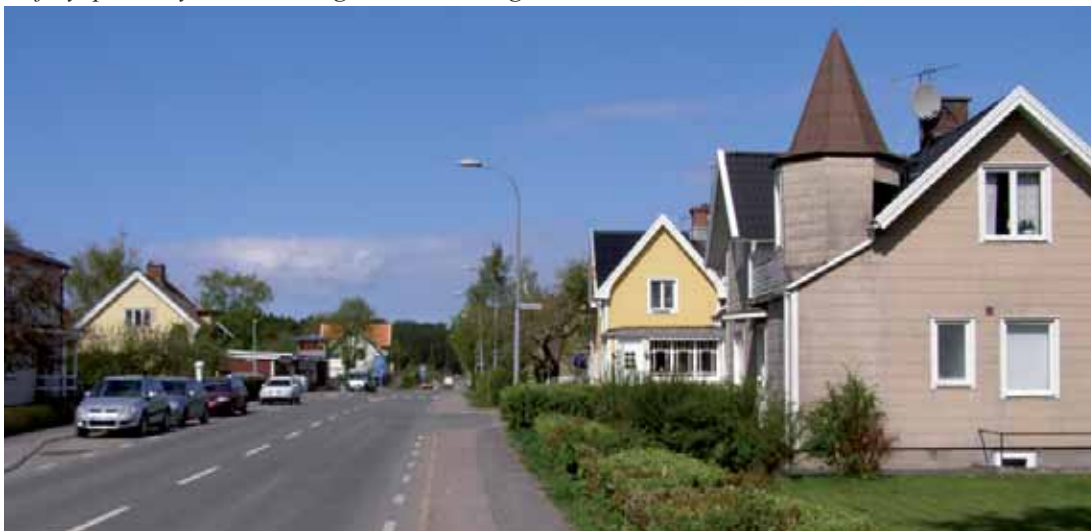
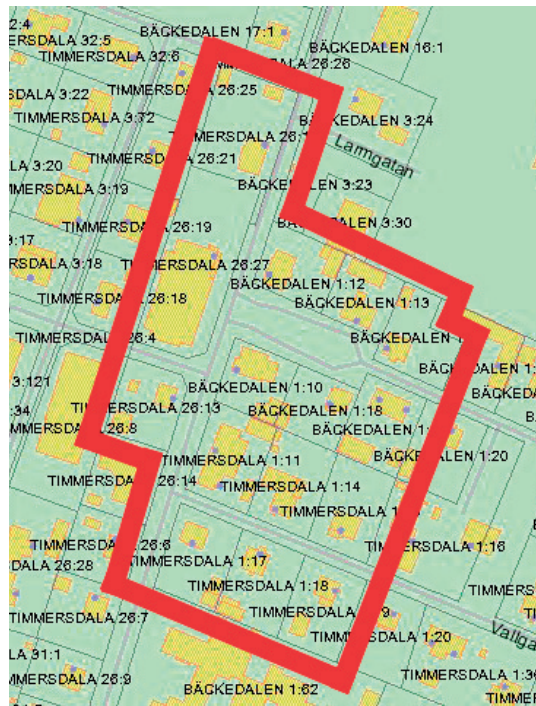
Timmersdala kring Torggatan/Mariestadsvägen ger fortfarande ett mycket bra helhetsintryck av ett stationssamhällets tidiga 1900-talsbebyggelse, trots vissa senare förändringar. Området har en mycket stark förankring i Timmersdalas tätortshistoria och är en av samhällets absoluta kärnmiljöer ur kulturmiljösynpunkt. Vy mot norr längs Mariestadsvägen.

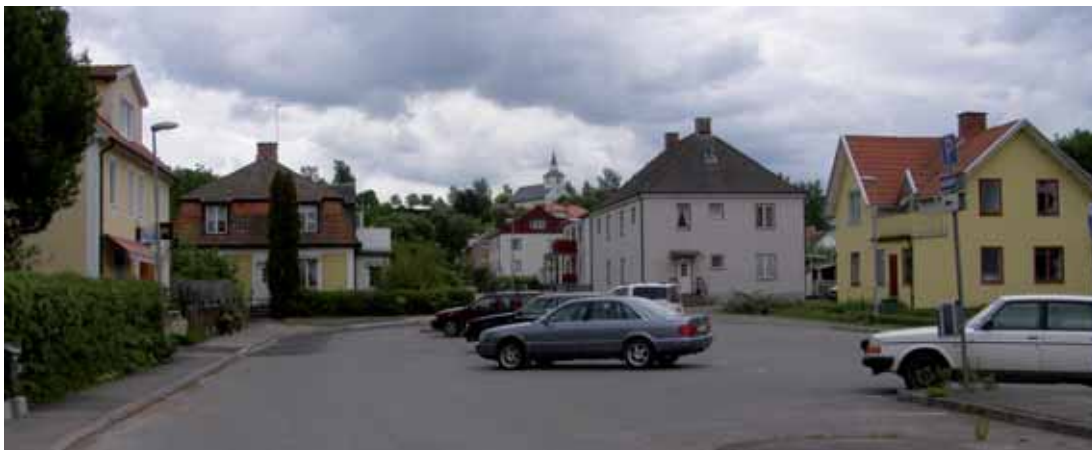
Timmersdala kring Torggatan/Mariestadsvägen är den i mångt och mycket bäst bibehållna och mest karaktärsfulla stationssamhällsmiljön i Skövde kommun och är även mycket betydelsefull ur ett regionalt perspektiv. Vy över Torggatans mynning.

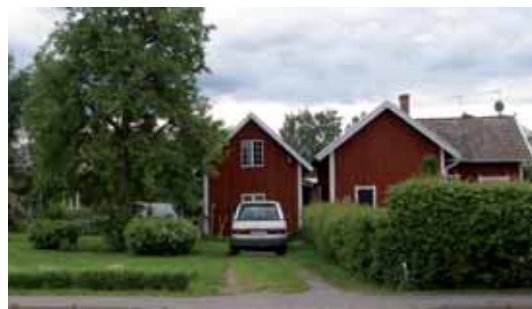
Bäckedalen 1:10. *Karaktäristiska är stora faluröda uthuslängor inne på gården som ibland kunde inrymma affärs- och andra småföretagslokaler, vid sidan av ekonomiutrymmen.*

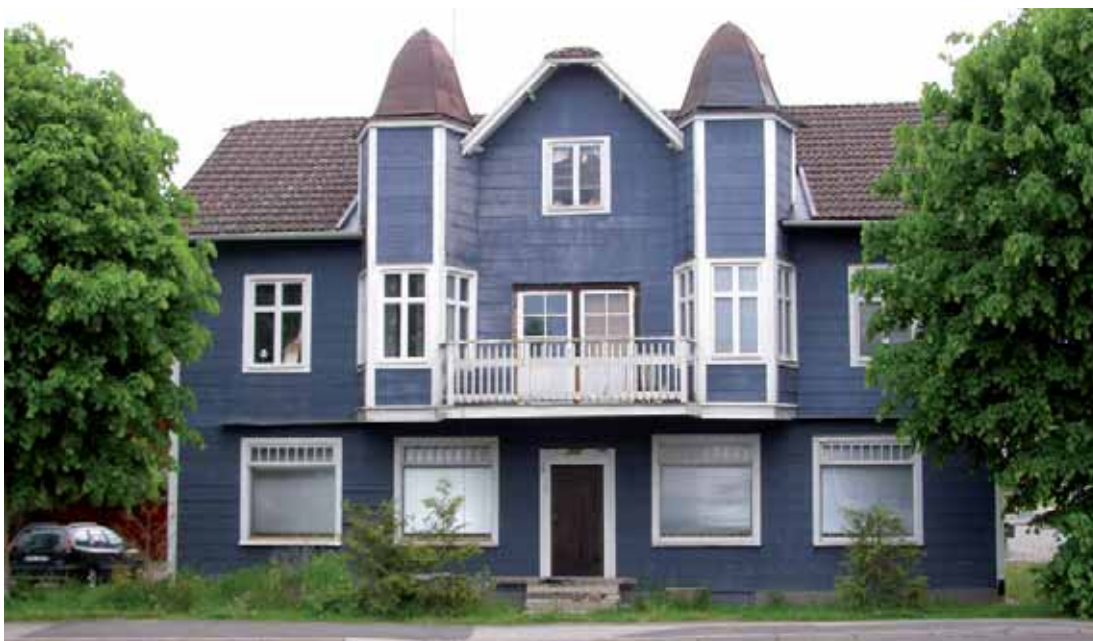
Bäckedalen 1:12 Valunda från 1909 är en av stationssamhällets viktigaste byggnader och är ur regionalhistorisk synpunkt av mycket stort kulturhistoriskt värde som stationssamhällesbebyggelse.

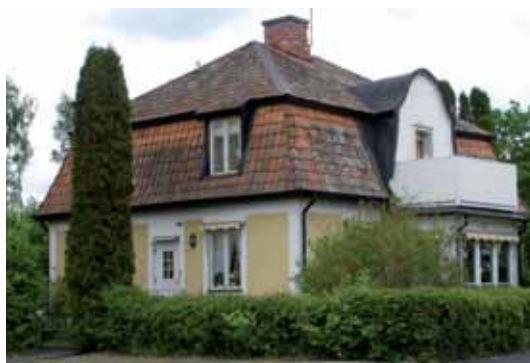
Timmersdala 1:18 Eksberg från 1922 är ett av de viktiga byggnaderna från stations-samhällets tid i dagens Timmersdala.

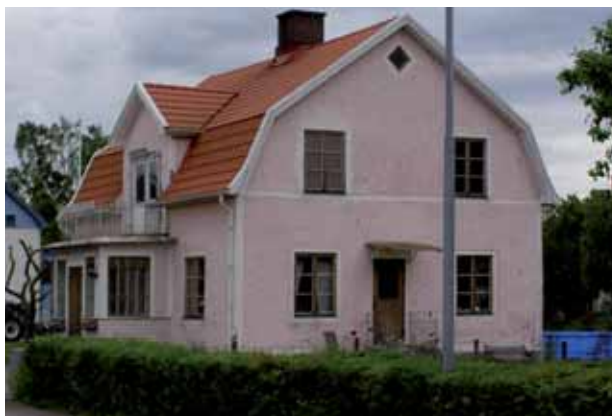
Bäckedalen 1:14 Stjärnhem från 1921.

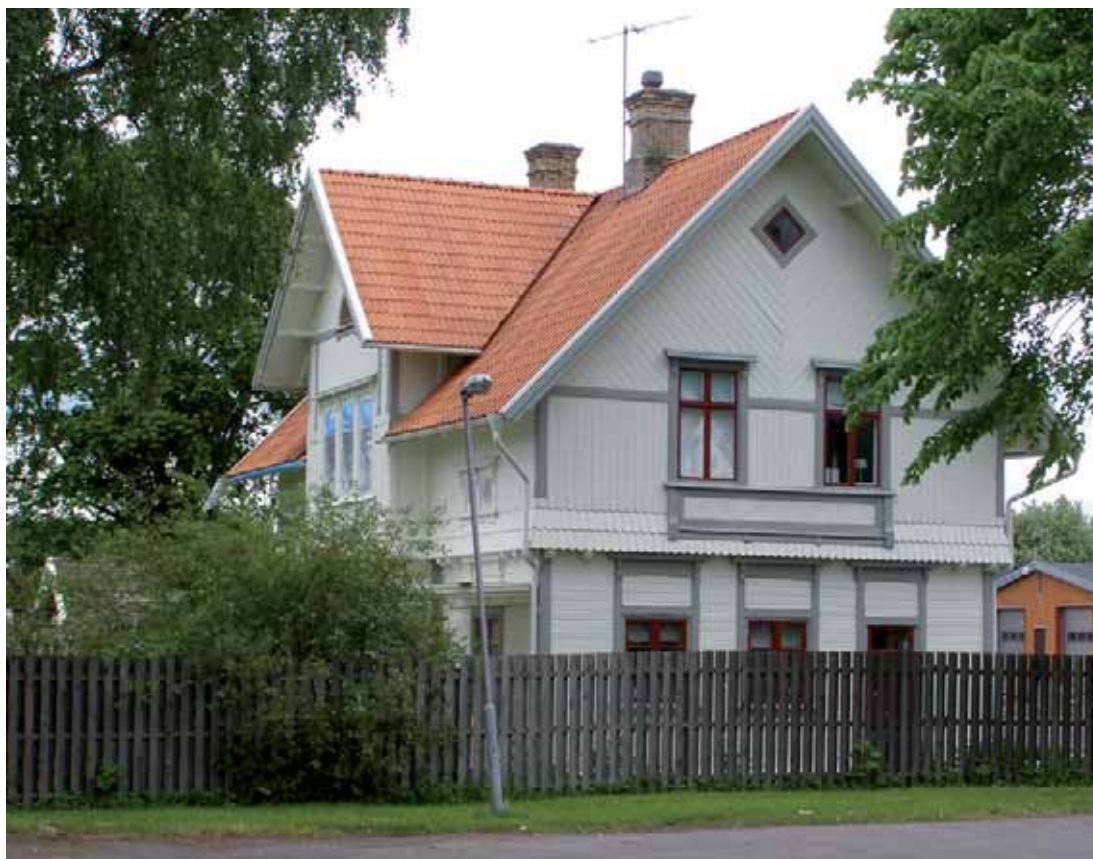
Timmersdala 26:10 Timmersdala stationshus är ur kulturhistorisk synpunkt en märkesbyggnad med ett mycket starkt symbol- och identitetsvärde för Timmersdala tätort.

Centralbyggnaden framför andra i Timmersdala centrum är det f.d. stationshuset, Timmersdala 2:62, med sin speciella panelarkitektur från 1909, bl.a. med panel i solfjädersform. Trots vissa senare förändringar har det fortfarande mycket av ursprunglig utformning i behåll. Efter att persontrafiken indragits 1932 såldes stationshuset så småningom och blev privatbostad. Postkontoret som inrymts i huset ända sedan 1909 var dock verksamt där ända till 1965. Lokstallet och det faluröda uthus som hörde till stationshuset har rivits på senare år.

Hösten 1909 öppnades trafiken på Skara-Timmersdala Järnväg. P.g.a. bristande lönsamhet upphörde persontrafiken 1932. Stationshuset, som redan från början inrymt postkontor, såldes som privatbostad, men posten fanns kvar i huset

till 1965. Alla tre stationshusen i Istrum, Lerdala och Timmersdala finns kvar idag, som bostadshus, samtliga byggdes 1909, möjligen efter ritningar av göteborgsarkitekten T.J. Folcke som ritat snarlika stationshus på andra enskilda järnvägar i Götaland.

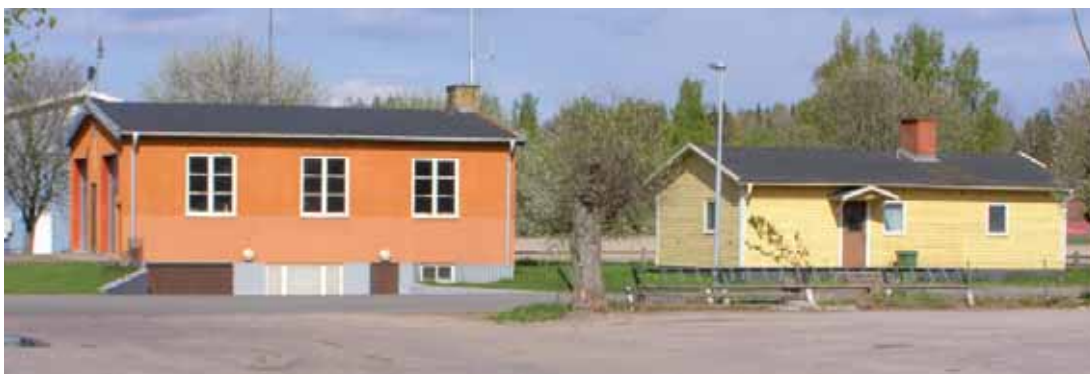
Bäckedalen 3:24 F.d. brandstationen och bastun. Brandstationen från 1950-talet och den troligen något äldre bastun hör till en viktig kategorin av enklare verksamhetsbyggnader som dels berättar om tätortens historia, dels även avspeglar svensk tätorts- och samhällsutveckling under 1900-talet.

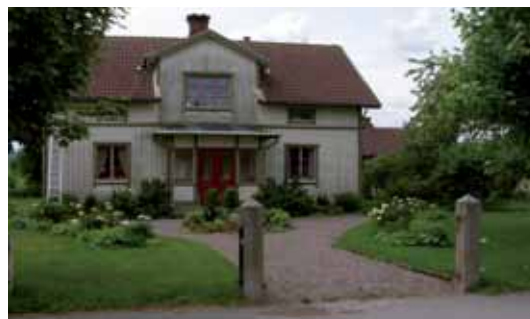
Timmersdala 2:4 Sixtensgården är en av den gamla byns utskiftade bondgårdar. Idag finns här en fint sammanhållen gårdsmiljö med stark karaktär av 1900-talets början.

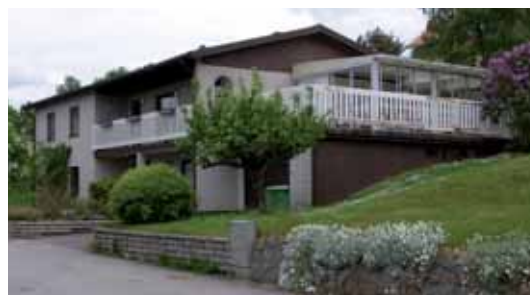
Bäckedalen 9:3 är en villa i vit mexisten med sen 1960-talsprägel, välbevarad även i detaljer som de bruna fönstren och entrén i mörkt trä med sidoljus.

Villa med 1960-talsprägel med fasad i vit mexisten med mörka fogar, brun panel i gavelrösten och bruna ursprungliga fönster och entré i mörkt trä med sidoljus. Vidbyggt garage med ursprungliga

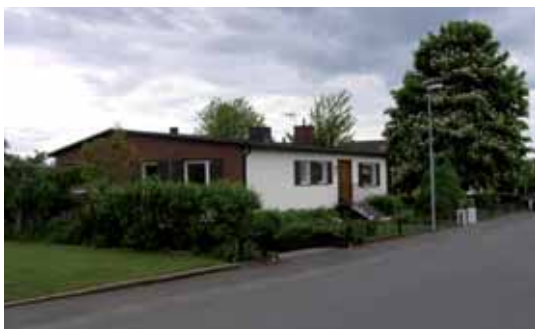
Timmersdala 3:32 är en välbevarad villa med sen 1950-talsprägel, men uppförd först ca 1960-65 med fasader i gult tegel och bruna ursprungliga fönster.

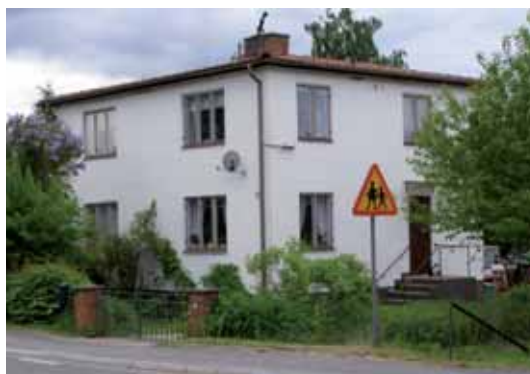
Timmersdala 26:6 Nyhem byggt i funkisstil 1944 är väl bevarat. Detta är en mycket bra representant för de många bostadshus som byggdes i samhället på 1930- och 40-talen.

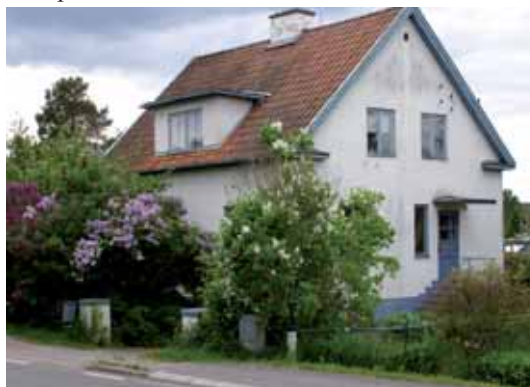
Timmersdala 26:7 Gerdhem Det välbevarade Gerdhem från 1948 är en mycket bra representant för de många bostadshus som byggdes i Timmersdala på 1940-talet.

Gerdhem är en mycket bra representant för de många bostadshus som byggdes i Timmersdala på 1940-talet. Huset är byggt 1948, med två lägenheter och har en väl bibehållen villaexteriör. Trästemmen är reveterad med vit spritputs, två- och trelufts-fönstren är målade i ljust blågrått, sadeltaket täcks av tvåkupigt tegel och har en ursprunglig takkupa på framsidan. Entré med skärmtak och järnräcke. Karaktäristisk egnahemstomt med bl.a. fruktträd och syrener.

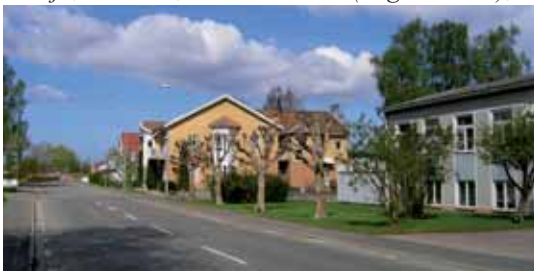
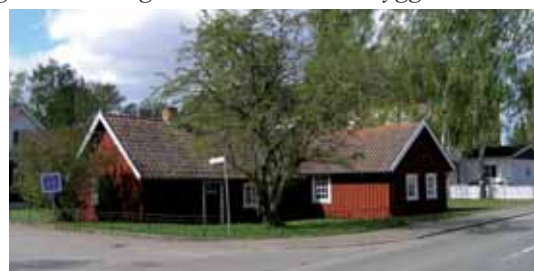
*Väringsvägen utvecklades under 1900-talets första del till ett blandat bostads- och småindustriområde. 1992 byggdes det nya post- och bankhuset på platsen för snickerifabriken från 1930 (till vänster i bild). Intill ligger den välbevarade textilfabriksbyggnaden från 1953-1954 på f.d. AB Silkeskonfektion. I närheten finns den mycket värdefulla smedjan, **Stora Väring 8:95**, som flyttades hit 1914 och har varit smedja, verkstad, taxikontor mm (högra bilden), idag en av Värings absoluta karaktärsbyggnader.*

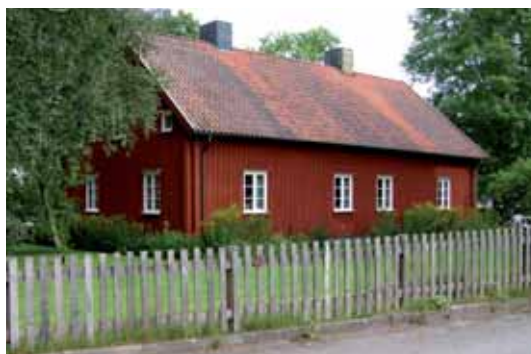
*En särställning ur kulturhistorisk synpunkt har **Stora Väring 5:37 Sven-Bengtsgården** som ligger kvar på ursprunglig plats på den gamla bytomten och har manbyggnad från ca 1790.*

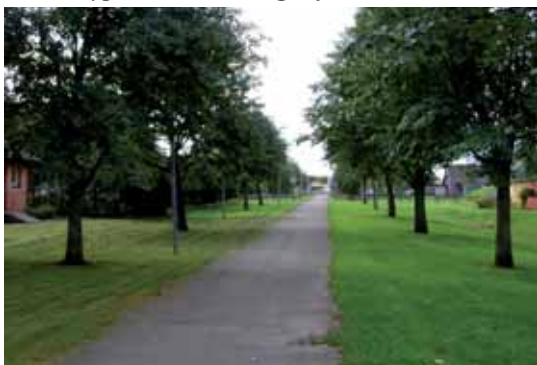
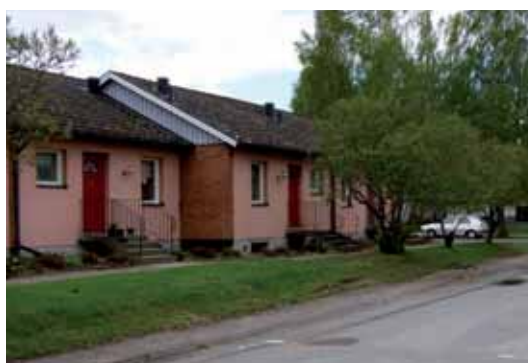
*Till vänster oxelallén i grönområdet i söder; till höger det f.d. pensionärshemmet **Stora Varing 11:31** med tidstypiska radhuslängor från 1965.*

Pensionärshem uppfördes på flera mindre orter under 1960-talet som ett led i folkhemmets tankegångar om utvecklad vård och omsorg. Binebergs storkommun lät bygga pensionärshem i Väring och Stöpen. I Väring byggdes en större radhuslänga och två mindre längor efter ritningar av AB Svenska Stenhus, Skövde. Bygglov beviljades 1965. En inre ombyggnad till tvårummare genomfördes 1987 i det att rummet delades i två rum. De mindre längorna utformades med tre enrumslägenheter vardera och den större längan inrymde fyra lägenheter och ett behandlingsrum. Husen är uppförda i en våning med källare och vind, med stomme av lättbetong, med fasadens långsidor i mörkrosa slätputs och kortsidor i rött tegel, fränsett grå lockpanel i gavelrösten. Entréerna bibehåller tidstypiska svarta smidesräcken men har yngre typ av dörrar. Sadeltaken täcks av mörka betongpannor. Små lövträd står i gräsbården framför husen ut mot gatan. Den tidstypiska 1960-talsprägel är väl bibehållen.

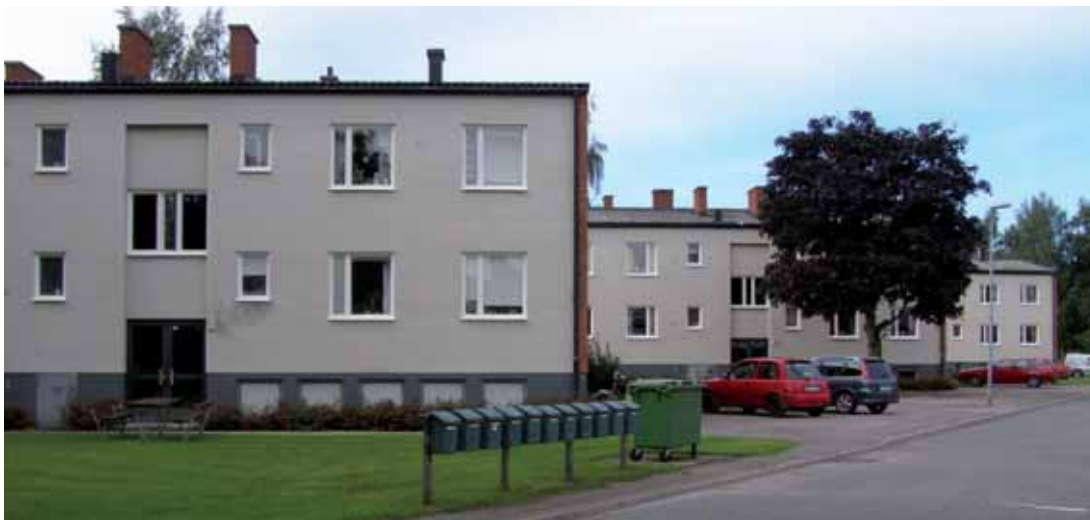
Stora Väring 11:20 med de välbevarade flerbostadshusen från 1962-1965, en värdefull helhet som är starkt kulturhistoriskt förankrad i Värings tätortshistoria.

Tre flerfamiljshus, en typ av låga punkthus, i två våningar med källare. Bygglov utfärdades 1962, byggherre var Stiftelsen Värings Bostäder och arkitekt var Valter Andersson Arkitektkontor, Skövde. Husen har en välbevarad exteriör, så gott som oförändrad sedan 1960-talet. De har mörkgrå sockel, fasad på långsidor av ljusst vitgrå sprutputs, rött tegel i gavelfasader och tidstypiska vita fönster med vädringsfönster. Trapphuset markeras av ett svagt indraget mittparti med en ursprunglig glasad trädörr. Sadeltaken täcks av korrugerade skivor, skorstenar är av rött tegel.

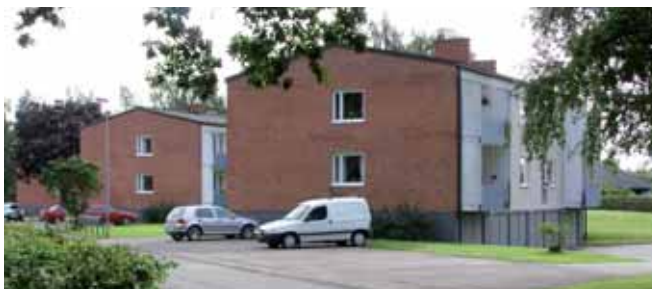
Stora Väring 11:20 Flerbostadshusen har en välbevarad exteriör, så gott som oförändrad sedan 1960-talet.

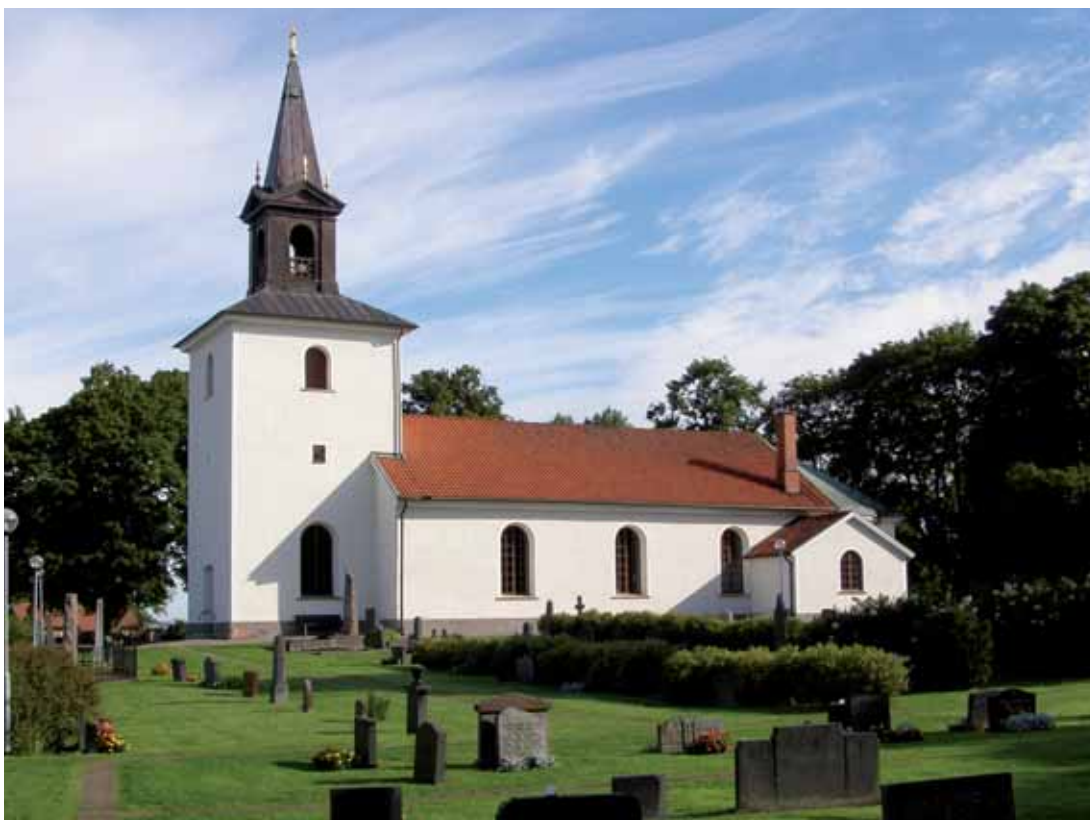
Väring 47:1 Värings kyrka Värings sockenkyrka uppfördes 1811 på den medeltida kyrkobyggnadens plats. De många gravvårdarna på kyrkogårdens äldre delar, vittnar, tillsammans med det stora antalet titlar på vårdarna, om jordbrukssocknen Värings historia samt om järnvägens betydelse och tätortens tillkomst. Ett stort antal av de äldre gravvårdarna har högsta kulturhistoriska värde.

Den medeltida stenkyrkan, som troligen var från 1100-talet, avbildades i sent 1600-tal för Peringskiölds Monumenta Sueo-Gothorum. Den bestod då av ett långhus med ett rakt avslutat kor i öster samt ett bastant västtorn, säkerligen av tidigmedeltida ursprung, som senare tagits ned till i höjd med strax ovanför långhustaket, liknande vad som skett med grannkyrkan Götlanda. På kyrkogården fanns en fristående täckt klockstapel. Kyrkobyggnaden blev i det närmaste nybyggd 1811-13, men har troligen medeltida murverk i långhuset, bl.a. f.d. tornmurar. Byggnaden erhöll vid ombyggnaden en sengustaviansk karaktär som en långkyrka med torn i väster, sakristia i sydost och i öster ett absidkor med ett framskjutande, rakt avslutat mittparti. Nuvarande tornöverbyggnad tillkom 1859. Byggnaden renoverades bl.a. 1923, 1942 och 1983 samt i början av 2000-talet.

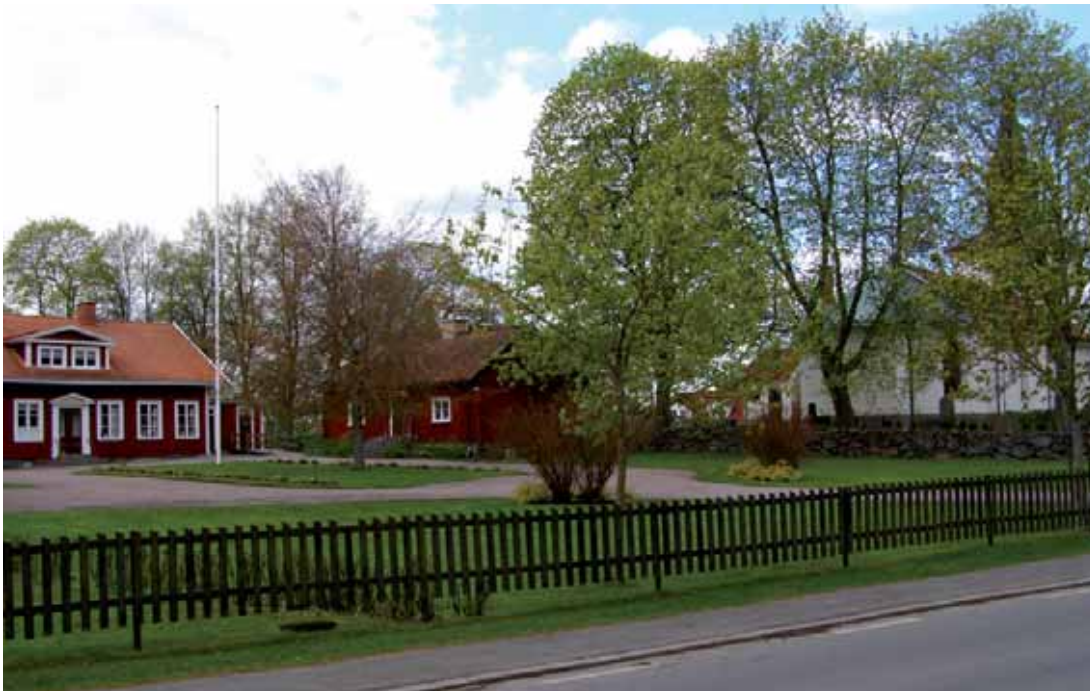
Värings Prästbol 12:11 Värings prästgård. I den välbevarade kyrkomiljön ingår förutom sockenkyrkan från 1811 den värdefulla prästgårdsmiljön med bl.a. den f.d. prästgården från 1878 och drängstugan som kan härstamma från 1600-talet.

Kyrkoherdebostället i Väring ligger på gängse vis i direkt anslutning till sockenkyrkan. Prästgårdsanläggningen består idag endast av mangården med sätesbyggnad och två flyglar, samtliga faluröda. Äldst är den ena flygeln, drängstugan, som anses vara byggd på 1600-talet, huset bevarar flera

ålderdomliga detaljer såsom utskjutande knutar. Den andra flygeln är en bod av senare datum, flyttad till platsen 1982 när församlingshemmet byggdes på tomten intill. Huvudbyggnaden från 1878 byggdes om 1939 varvid exteriören förenklades, då den tidstypiska rikliga utsmyckningen med veranda, små vindsfönster och dekorativa fönsteröverstycken avlägsnades. Frontespis och takkupa tillkom samtidigt. Prästgårdstomten omfattar även rundel, lövträd och mot Väringsvägen grindstolpar av sten. Huvudbyggnaden inrymmer numera pastoratets administration. Trots förenklarna av huvudbyggnadens exteriör bibehåller den värdefulla prästgårdsmiljön som helhet mycket väl sin traditionella prägel av kyrkligt boställe och är synnerligen väsentlig för miljön vid sockenkyrkan.

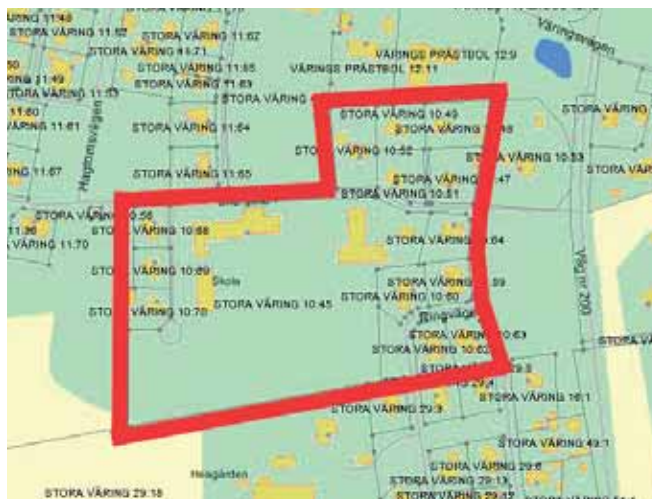
Stora Väring 10:45 Den tidstypiska skolanläggningen från 1954-1956 är senare kompletterad, men är som helhet den mest välbevarade centralskolmiljön i rött tegel från 1950-talet i Skövde kommun.

Den dominerande bebyggelseenheten i kulturmiljön är Värings skola (Stora Väring 10:45) från 1954-56. Skolan utformades som en för sin tid modern centralskola i ett och två plan, med fasad i rött tegel och stora fönstergrupper under tegeltäckt sadeltak. Byggnaderna grupperades kring skolgård med anslutande grönområde med numera uppvuxna lövträd. Efterhand kompletterades den ursprungliga anläggningen med mindre längor och tillbyggnader, allt i rött tegel. Hela anläggningen med byggnader samt skolgård med asfalt, grönytor och bollplan ger ett genomtänkt och välplanerat intryck. Detta är den mest välbevarade 1950-talsbaserade anläggningen i sitt slag i kommunen och mot

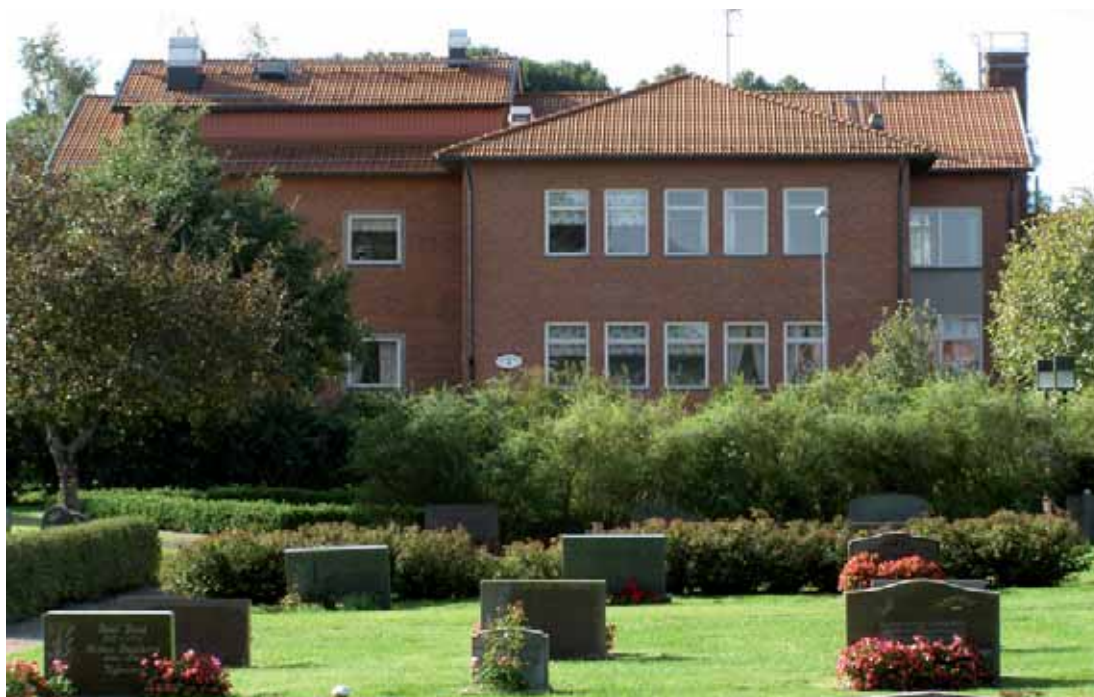
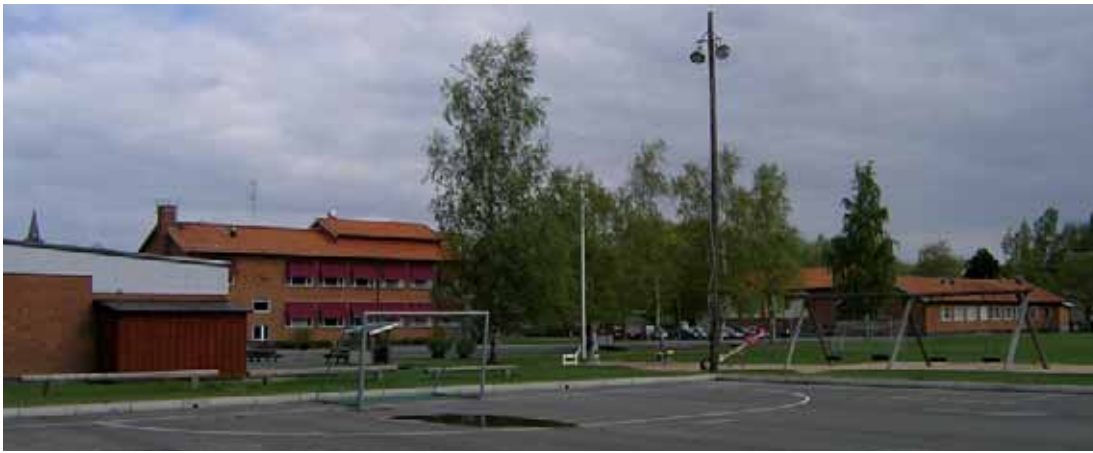
Stora Väring 10:45 Detta är den mest välbevarade 1950-talsbaserade anläggningen i sitt slag i Skövde kommun och mot den bakgrunden är Värings skola av stort kulturhistoriskt intresse.

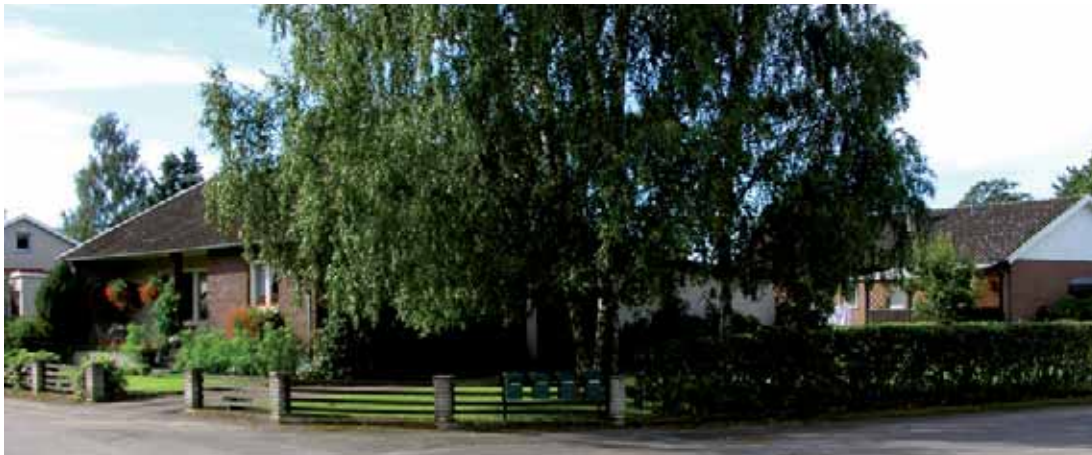
Området byggdes på 1960-talet ut söderut, bl.a. vid Ringvägen, med tidstypiska villor med fasad i rött eller brunt tegel under sadeltak med mörka betongpannor.

Området byggdes snart ut mot söder, bl.a. vid Ringvägen, med 1960-talsvillor med fasad i rött eller brunt tegel under sadeltak med mörka betongpannor. Fina exempel på detta är t.ex. Stora Väring 10:62 och 10:63. Villor med fasad i ljus mexisten byggdes från 1960-talets mitt och framåt. Generellt inra-
