KULTURMILJÖPROGRAM FÖR SKÖVDE KOMMUN

DE NIO MINDRE TÄTORTERNA

KULTURHISTORISKT VÄRDEFULLA MILJÖER
SAMT FÖRSLAG TILL ÅTGÄRDER
2011

**DEL 2 TIDAN,
TIMMERSDALA, ULVÅKER,
VÄRING, VÄRSÅS**

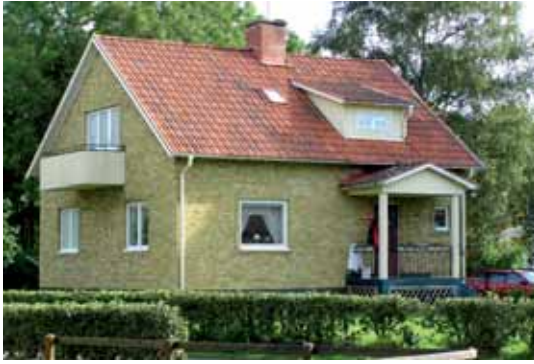
Stora Väring 10:47 Villa i gult tegel troligen från 1950-talets början. Exteriören är välbevarad sedan dess.

och Karl Helmer Laake som byggherre. Husets planlösning omfattade fyra rum och kök samt i källaren garage. Exteriören är mycket välbevarad med fasad i gult tegel, murade fönster- och dörrromfattningar, vita en- och tvåluftsfönster och tvåkupigt tegel på sadeltaket. Ursprungligt entréparti med skärmtak, smidesräcke och tidstypisk dörr. Skorsten i gult tegel. Tidstypisk villatomt.

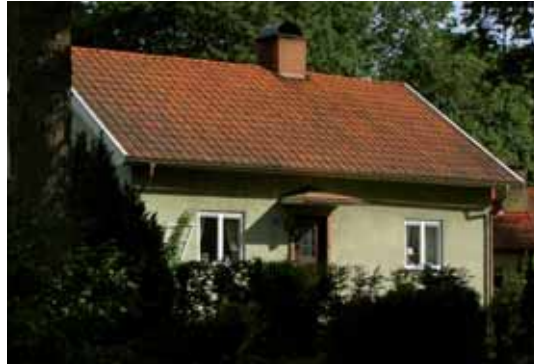
Stora Väring 10:52 Detta är ett äldre timmerhus som byggdes om helt på 1950-talet och har en välbevarad 1950-talsexteriör frånsett en yngre ytterdörr. Huset har bl.a. en mycket tidstypisk 1950-talsfasad i grön ädelputs, entré med smide och tegelomfattning, karaktäristiska fönster och tvåkupigt taktegel.

Inslag finns även av villor med tidig 1950-talsprägel med vind under ett brantare sadeltak samt även med fasad i ljus ädelputs och tegelomfattad entré. Bra exempel på den typen av villor är Stora Väring 10:47. Stora Väring 10:52 är ett äldre bostadshus som byggdes om i en 1950-tals villautformning som är väl bibehållen.

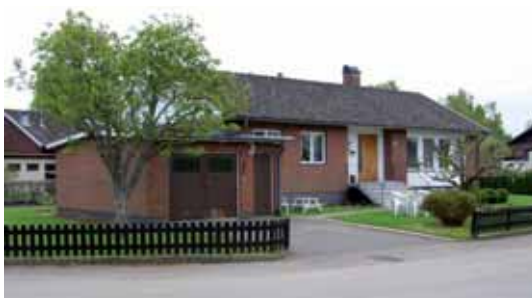
Ringvägen 6

Villa från 1960-talet med välbevarad exteriör. Huset har bl.a. fasad av mörkbrunt tegel, vita fönster, indragen entré med smidesräcke och tidstypisk dörr med sidoljus. Sadeltaket täcks av tidstypiska matta mörka betongpannor. Garaget som vidbyggt på sidan är karaktäristiskt för 1960-talet med platt tak och vit mexistensfasad i kontrast

mot husfasadens mörka tegel. Villatomt med bl.a. en högvuxen björk och mot gatan lövhäck samt lågt staket av kalkstensplintar.

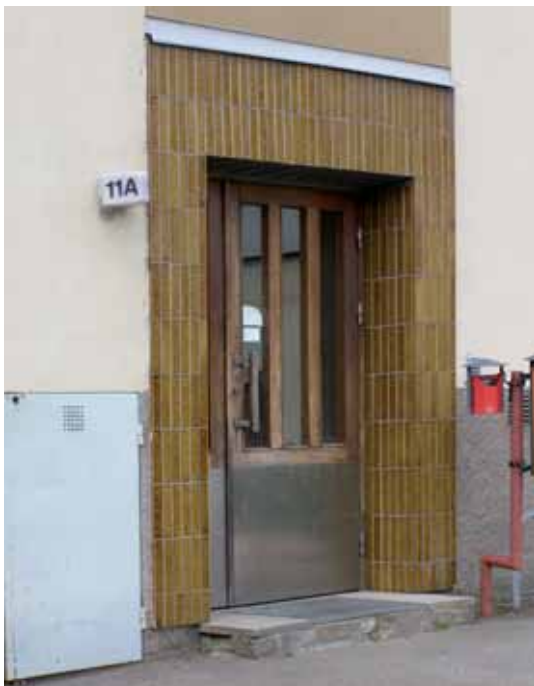
Värsås 1:58 *

Intill Betania (se ovan) ligger två flerbostadshus, med utpräglad karaktär av 1960-tal, med bygglov beviljat 1967. Arkitekt till husen var Sven Aspe-my, Katrineholm, byggnadsingenjör. En situationsplan för området upprättades redan 1962 av skövdearkitekten Torsten Thorén som även utförde ett förslag till byggnadsritningar, vilka dock inte blev förverkligade.

Båda husen har en mycket väl bibehållen utformning sedan 1960-talet, även i detaljer. De är uppförda i två våningar med källare och vind, det ena huset är dock lite större än det andra. Båda utformades med enrums-, tvårums- och trerums-lägenheter. Husen har fasader i blekgul puts med markerade trapphus i beige-gult, gråputsad sockel, kortsidans fasader i rött tegel samt mot baksidan nästan helt indragna balkonger med fronter i vit plåt. I övrigt har husen franska balkonger i smide, vita perspektivfönster och entrépartier i originalutförande med gula klinkers samt glasade lackade trädörrar med sidoljus, till källartrappor räcken i svart smide. Husen som omges av gräsmatta, planteringar med mera är tillsammans en mycket väl bibehållen liten flerbostadsmiljö med prägel av 1960-talet.

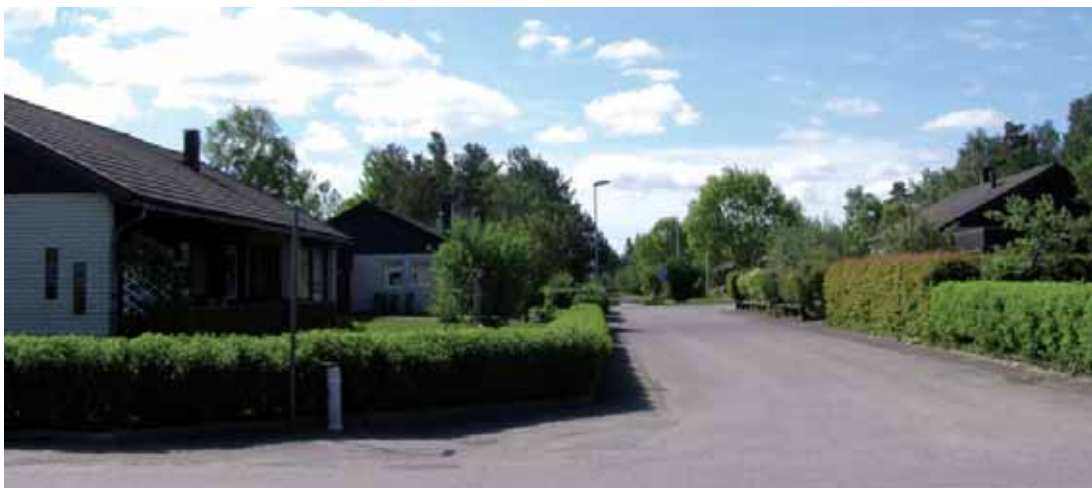
Området planlades 1972 men en del villor bär även prägel av sent 1960-tal. Här finns olika varianter av villor i 1-1 1/2 plan, allt från folkhemmets genuina enklare 1960-talsvilla, i rött tegel med mörka fogar, till 1970-talets större villa i ljus mexisten, med panel- och entrépartier i mörkt trä. Vy från Videvägen.

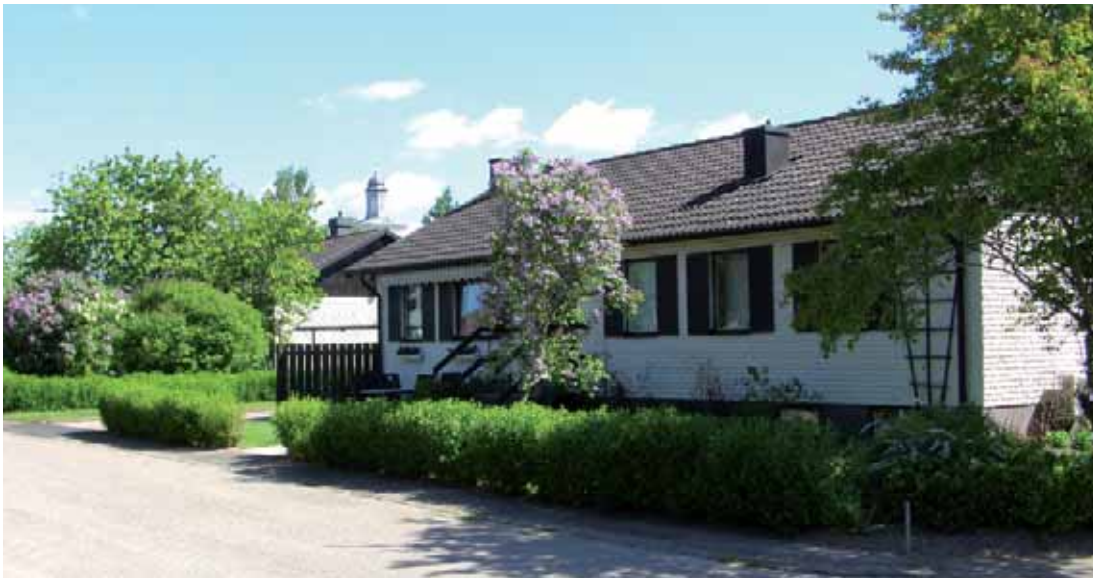
Värsås 8:15 är en av områdets många karaktäristiska villor i ljus mexisten med panelpartier och entré i mörkt trä samt flackt sadeltak med mörka betongpannor.

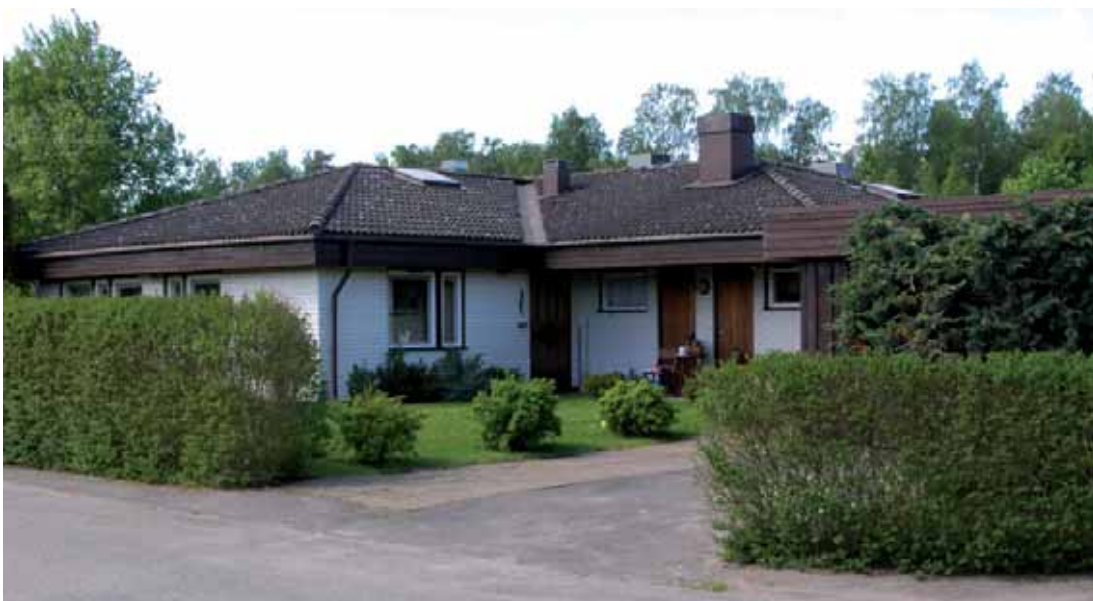
Värsås 8:21 är exempel på en något yngre villatyp med byggnadskropp i vinkel, fasad i ljus mexisten och valmat tak med mörka betongpannor.

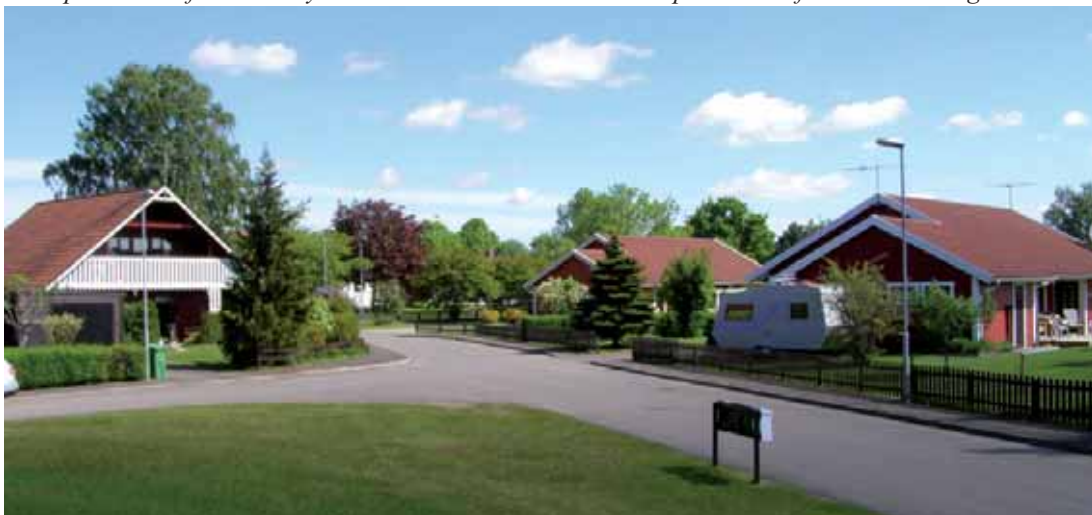
Kulturmiljön omfattar villabebyggelse från övergången 1970-1980-tal. Den karaktäriseras av två grupper av källarlösa villor som representerar två hustyper som båda är bra exempel på den tidens villabyggande. 1 1/2-planshusen från 1978 syns till vänster och de tvådelade enplanshusen från 1981 till höger.

nads AB, Falköping, erhöll bygglov för dem 1978. Arkitekt till husen är Asplunds Bygg AB, Örebro. De har fasad av vit mexisten samt stående panel i rött eller grönt i gavelrösten, bruna dörrar och tvåluftsfönster, samt röda betongpannor på de höga sadeltaken. Garage med platt tak är vidbyggt ena kortsidan. Häckar och trästaket avgränsar de öppna tomterna mot gatan.

De något yngre, källarlösa enplansvillorna (8:69-8:72) har tidig 1980-talsprägel, Villorna består av tvådelade huskroppar, varav den ena inrymmer bl.a. garage och den andra fyra rum och kök med badrum och tvättstuga. Götenehus AB var både byggherre och arkitekt och fick bygglov för husen 1981. De har fasad av tidstypiskt ljus beigefärgad stående panel och på sadeltaken röda betongpannor. Några enskilda byggnadsobjekt uppmärksammas inte här, det är områdets helhet som är av störst betydelse.

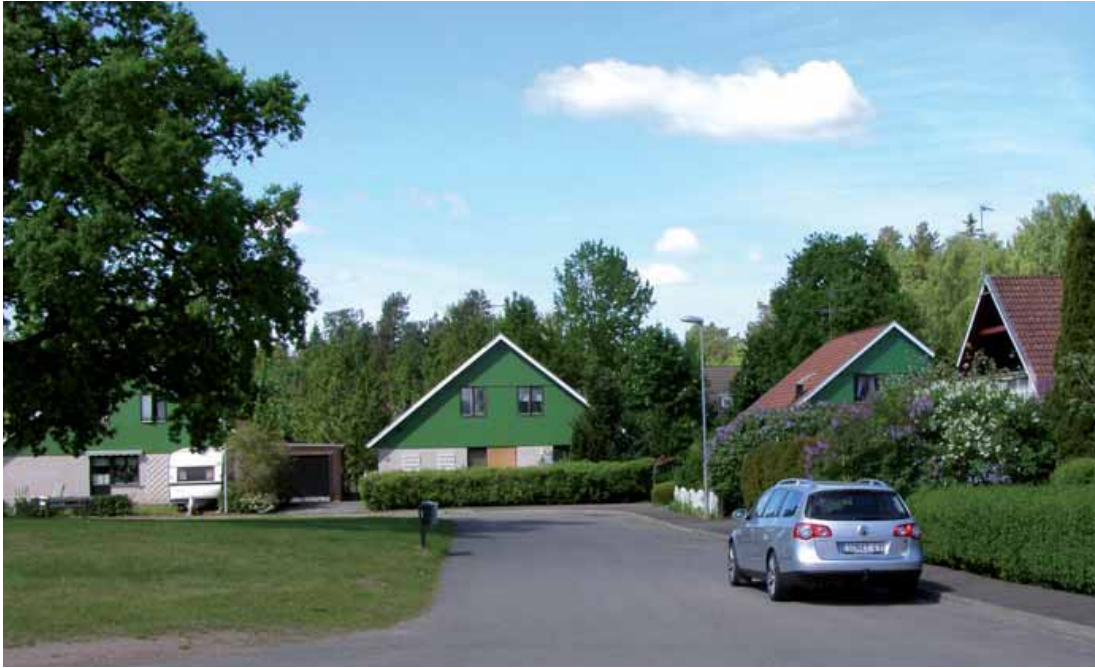
Utmärkande för områdets äldre del, påbörjat 1978, är de tätt liggande källarlösa 1 1/2-plansvillorna (8:61-8:68) som på håll ger intryck av kedjehus, men som är friliggande.

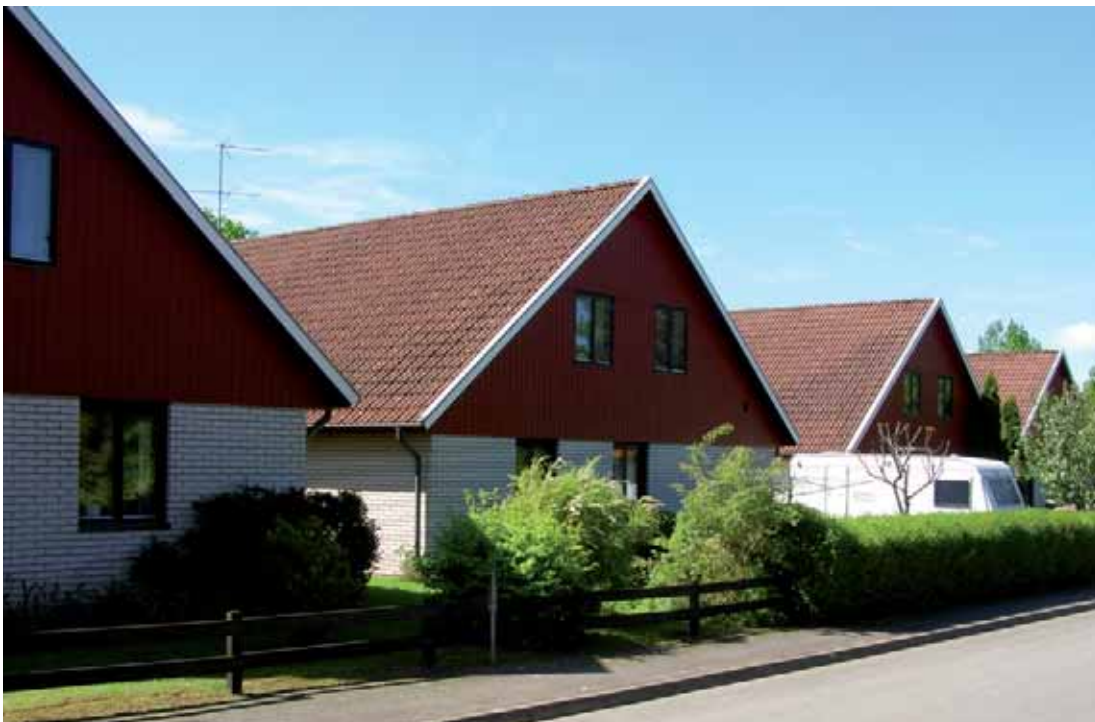
1 1/2-planshusen från 1978 har fasad av vit mexisten samt stående panel i rött eller grönt i gavelrösten, bruna dörrar och tvåluftsfönster, samt röda betongpannor på de branta sadeltaken. Villorna kompletteras med vidbyggda garage med platta tak.

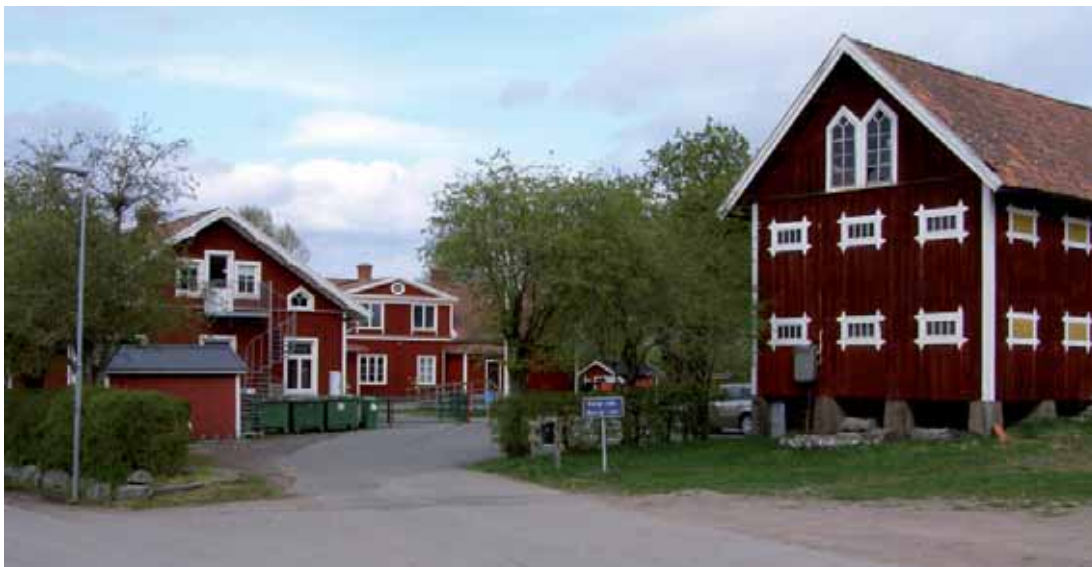
*Bytorgets ena sida inramas av de äldre skolhusen från 1848 och 1895 (Värsås 15:1) och det dominerande ståtliga magasinet på **Stommen**, Värsås 1:1.*

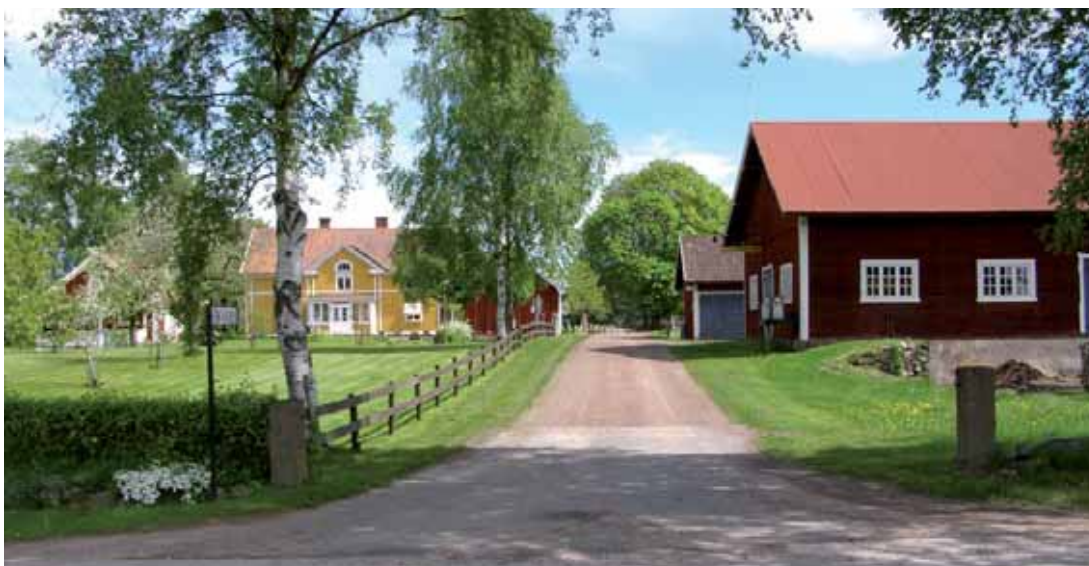
Värsås 8:5 Sörgården är en av de karaktärsfulla äldre gårdsmiljöerna i byn.

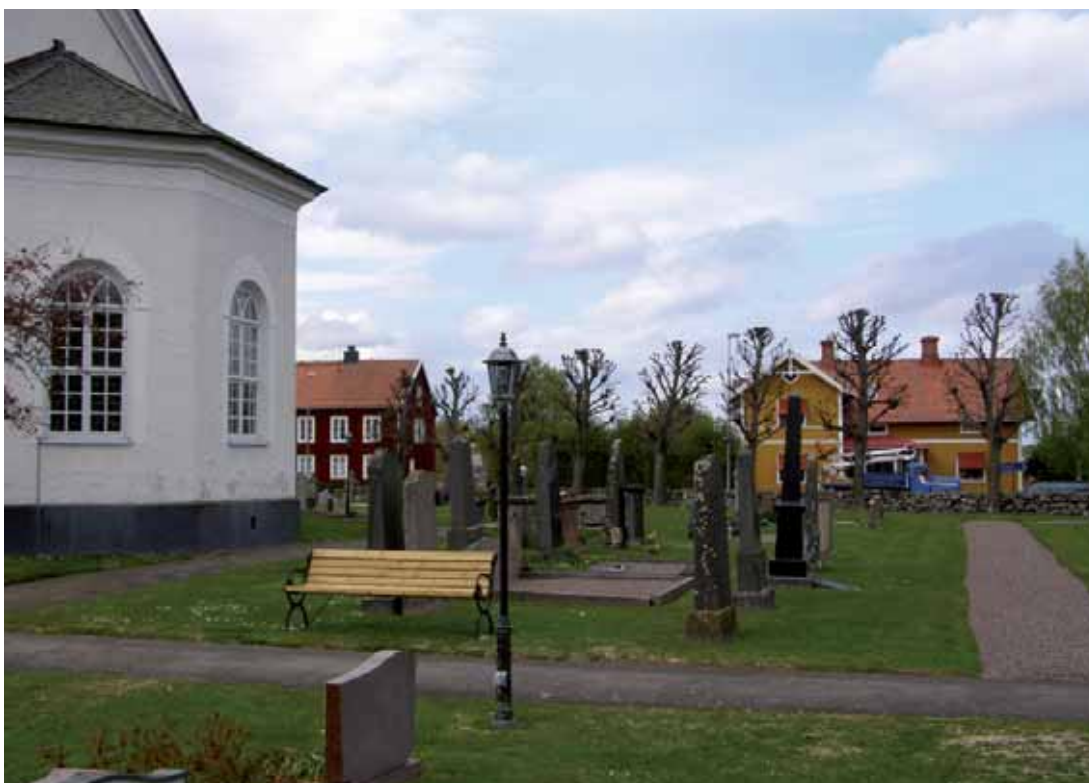
Värsås 17:1 Sockenkyrkan ligger centralt i byn, omgiven av tingshuset från 1811-1813 (Värsås 8:52), till vänster i bild och det f.d. gästgiveriet Anneberg, (Värsås 1:4), till höger.

vitputsade kyrkan med den nyklassicistiska tornlanterninen dominerar omgivningen. Kyrkogården omges av en kallmurad bogårdsmur med entréer med klotkrönte stenstolpar med smidesgrindar samt en delvis bibehållen högvuxen trädkrans av lövträd. På kyrkogården står även ett vitputsat bisättningshus. Kyrkogårdens äldre del har delvis fortfarande en ålderdomlig prägel, dels p.g.a. en stor gravtumba från 1700-talets början, dels p.g.a. de många gravvårdarna från sent 1800-tal, resta bl.a. över socknens många byggmästare, vilket ger kyrkogården en särprägel. I kyrkomiljön ingår även det modernistiska församlingshemmet från sent 1960-tal (Vårsås 5:11). Vänhem (Vårsås 4:7) är ett välbevarat bostadshus i tidstypisk panelarkitektur (1882, ombyggt i villastil 1918), inramat av trädgård och stenmurar, som avrundar kyrkomiljön söderut.

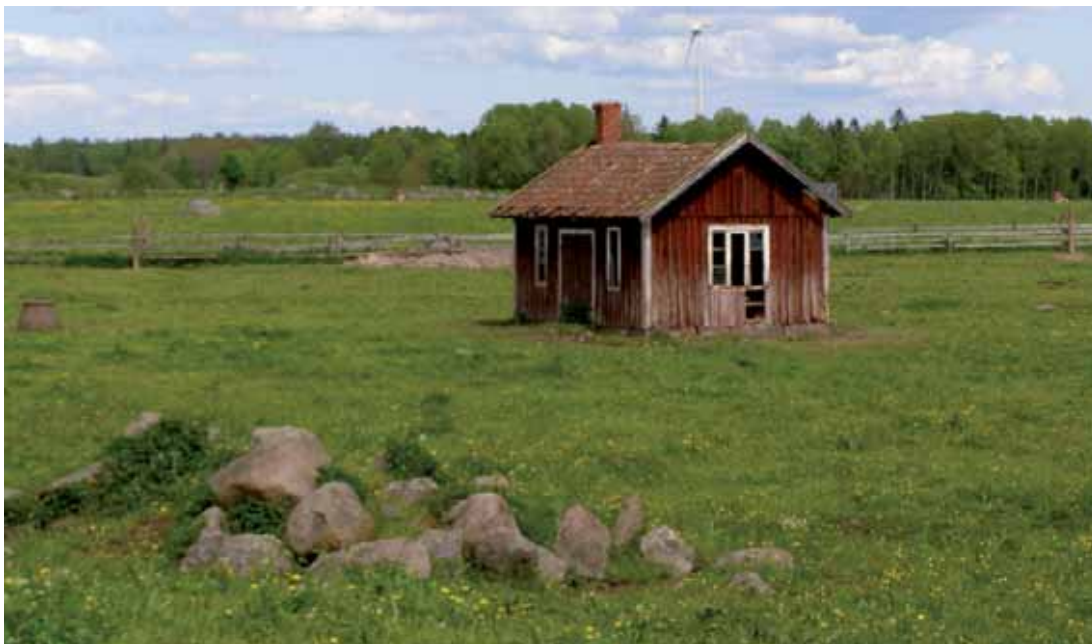
Kulturlandskap på åsen i byns nordöstra del med Stommens smedja, Vårsås 1:1.

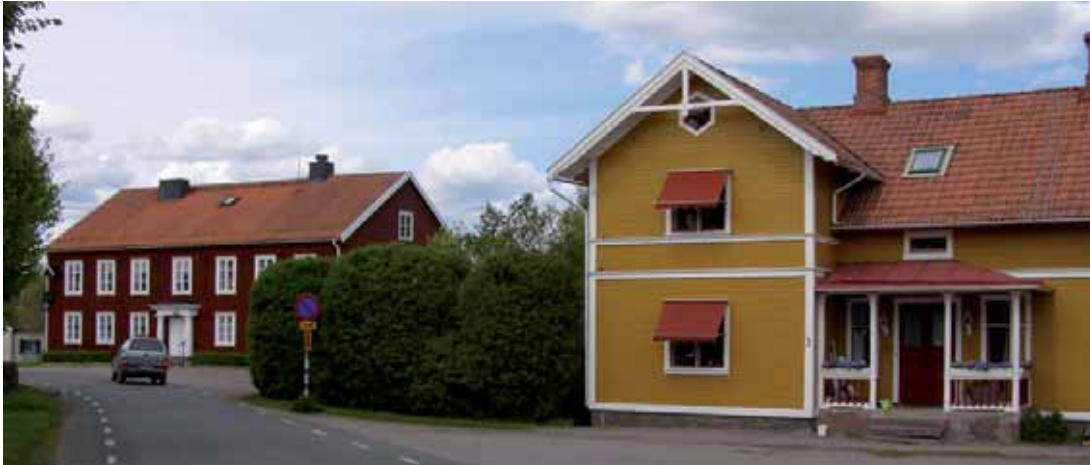
Vid bytorget ligger två mycket förnämliga minnesmärken över Värås som knutpunkt för omgivande bygd. **Värås 8:52 Tingshuset**, till vänster, byggdes 1811-1813 och 1909 byggdes det f.d. gästgiveriet **Anneberg, Värås 1:4**, till höger. Tingshus och gästgivarregård fanns i Värås redan på 1600-talet.

ner. Värås tingshus är ett av Skövdebygdens mest förnämliga minnesmärken över äldre tiders rättsskipning och administration.

1909 byggdes nuvarande f.d. gästgiveribyggnad med tidstypisk exteriör, numera bostadshus, (Värås 1:4), på platsen för den gamla gästgivargården. Där finns även ett falurött mindre bostadshus.

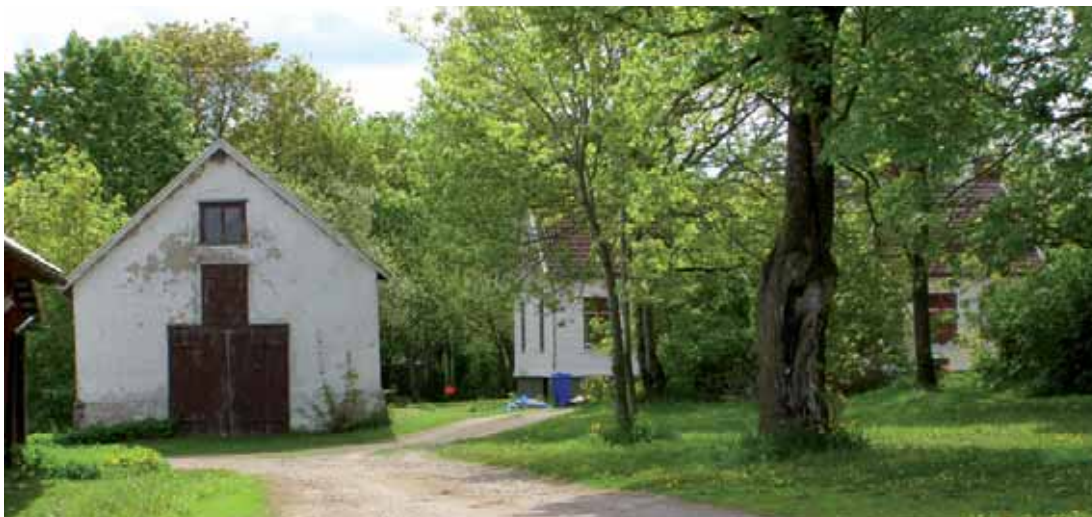
Värsås 5:4 och 2:2 Skattegården Välbevarad gårdsmiljö bl.a. med mangård med manbyggnad troligen från sent 1800-tal med fasad i vitmålad liggande spontad panel och två mangårdsflyglar, dels en faluröd, dels en långa delvis i gutteknik med spröjsade fönster och stora slagportar.

Välbevarad gårdsmiljö i kyrkbyns sydöstra del med mangård med manbyggnad troligen från sent 1800-tal med fasad i vitmålad liggande spontad panel samt rödmålade dörrar och fönster samt en yngre veranda. Huset har två mangårdsflyglar, dels en faluröd, dels en långa delvis i kalkbruksgjutning med spröjsade fönster och stora slagportar. På fägården finns bl.a. en tidstypisk större ladugård från ca sent 1800-tal med faluröd slät panel, krysspröjsade fönster och målade blindfönster, för symmetrins skull. Längan har även en yngre tillbyggnad i rött tegel samt ett äldre parti av klaven gråsten. Taket har sentida plåttäckning. På fägår-

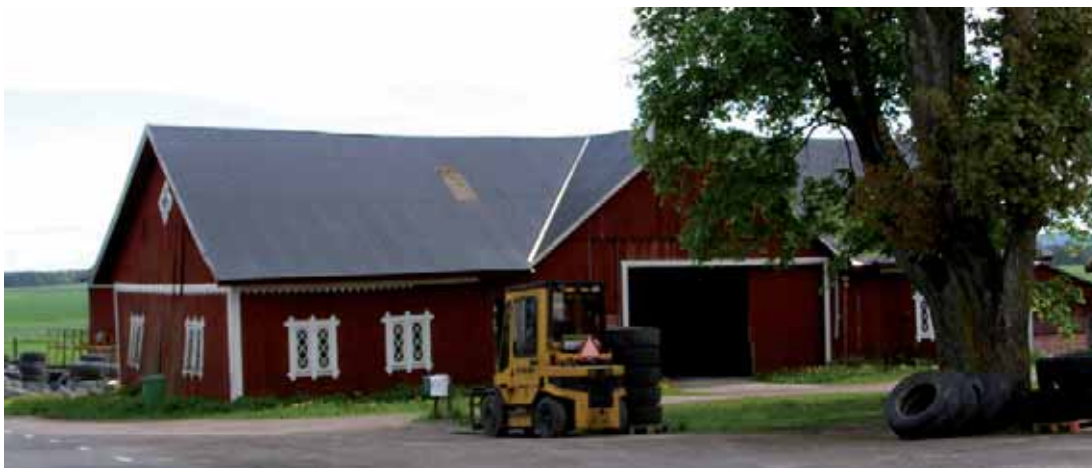
Värsås 5:4 och 2:2 Skattegården. I den välbevarade gårdsmiljön ingår också fägården med en mycket fin, tidstypisk större ladugård från ca sent 1800-tal med faluröd slät panel, krysspröjsade fönster och målade blindfönster, för symmetrins skull.

den finns bl.a. även ytterligare en faluröd länga. Skattegården är en väl sammanhållen gårdsmiljö med en påtaglig helhet av sent 1800-tal- tidigt 1900-tal. I helheten ingår gårdens allé av lövträd fram till mangården. Numera tillhör mangården Värsås 5:4 och fägårderna Värsås 2:2.

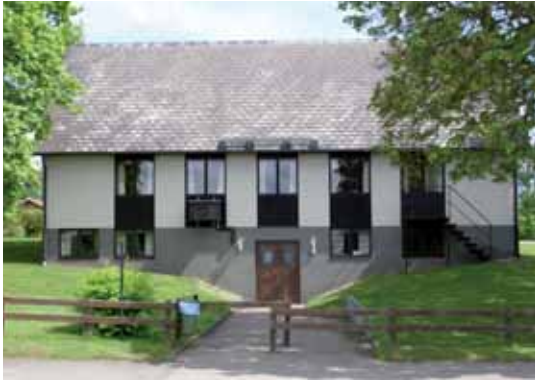
Värsås 5:11 Värsås församlingshem. Byggnaden från 1972 är ett välbevarat exempel på mindre församlingshem från 1960-70-talet.

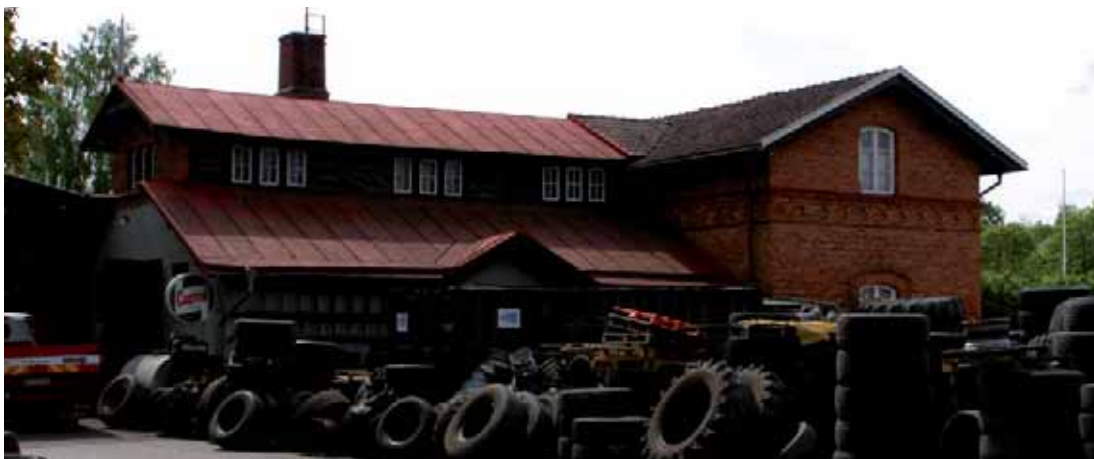
Värsås 5:12 F.d. Värsås Andelsmejeri från 1890-talet är av stort industrihistoriskt intresse och är ur lokalhistorisk synpunkt av mycket stort värde som en tidig småindustriell verksamhet vid kyrkbyn, med stark förankring i den omgivande jordbruksbygden.

I sent 1800-tal tillkom en viktig verksamhet i öster, Värås Andelsmejeri (Värås 5:12) byggt 1896, tidstypiskt utformat i rött tegel. Det f.d. mejeriet omvandlades under 1900-talets senare del till verkstad och tillbyggdes, men bibehåller i stort 1890-talsprägel. Mejeriet byggdes av tegel som lokalproducerats i Värås, vid Esbjörntorps tegelbruk, i likhet med det stora missionshuset i byns södra del (Värås 4:9). Det ståtliga missionshuset byggdes 1883 och fick också en tidstypisk tegelarkitektur som är väl bibehållen. Det används fortfarande som missionshus och fick en modernistisk tillbyggnad 1973 som är helt intakt. Helhetsintrycket av byggnaden är mycket gott, det är ett av de främsta exemplen i Skövde kommun på en frikyrkobyggnad från 1800-talet som senare kompletterats på ett intressant sätt.

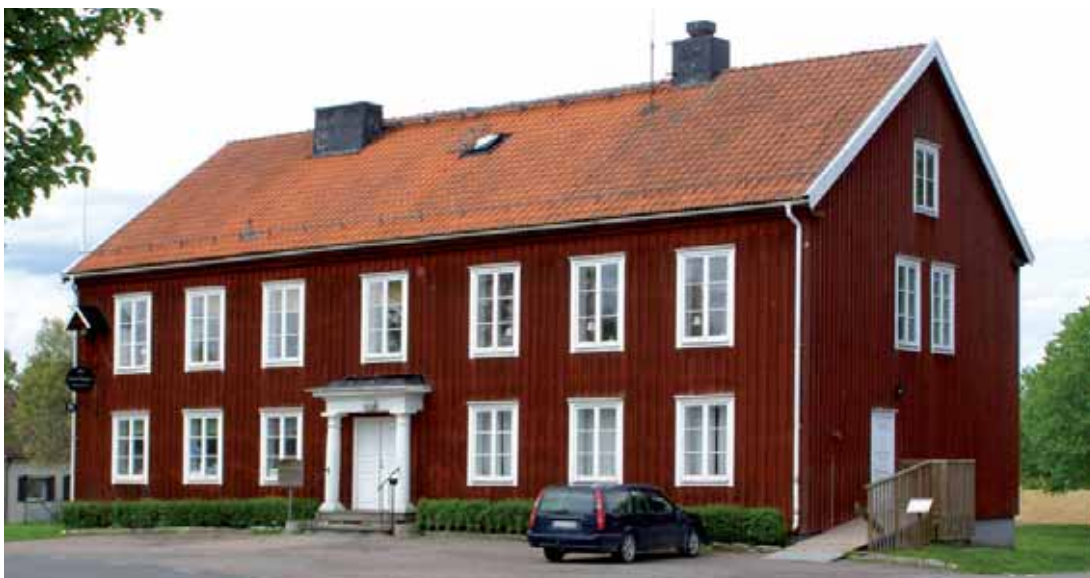
Värsås 8:52 Värsås tingshus f.d. Vid Tingshusbacken nära kyrkan står tingshuset från 1811-1813 som är ett av Skövdebygdens mest förnämliga minnesmärken över äldre tiders rättskipning och administration.

Vid bytorgets andra sida från kyrkan räknat står tingshuset som är ett av Skövdebygdens mest förnämliga minnesmärken över äldre tiders rättskipning och administration. Värsås var från 1686 till 1938 tingsställe för Kåkindes härad, men redan 1640-67 hade Värsås varit ett fast tingsställe för häradet och redan från år 1626 finns uppgift om en tingsstuga i byn. Nu befintligt tingshus är en större tvåvåningsbyggnad som uppfördes 1812-13. Den har haft tingssal, arbetsrum och arkiv i övre våningen samt bl.a. två arrestrum i bottenvåningen. Efter 1938 har byggnaden bl.a. använts som bibliotek och hembygdsmuseum med samlings-salar i övervåningen. Timmerstommen har faluröd panel, entrén har pardörrar som flankeras av en klassicistisk portal med vita kolonner som bär upp ett profilerat överstycke. Det tegeltäckta sadeltaket har ett karaktäristiskt kort taksprång. Byggnaden har renoverats vid 1900-talets mitt och

därmed genomgått en viss förändring. Helhetsintrycket av tingshusets äldre karaktär är mycket gott och det är, vid sidan av byggnadens stora kulturhistoriska värde, av största betydelse för den enhetliga kyrkomiljöns välbevarade karaktär av gammalt bygdecentrum med sockenkyrka- skola- tingshus-f.d.gästgivaregård-bytorg.

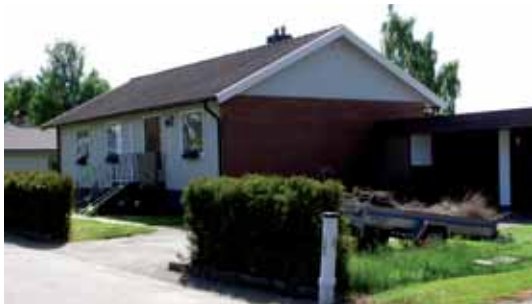
Vårsås 1:56 Välbevarad villa av 1960-talstyp.

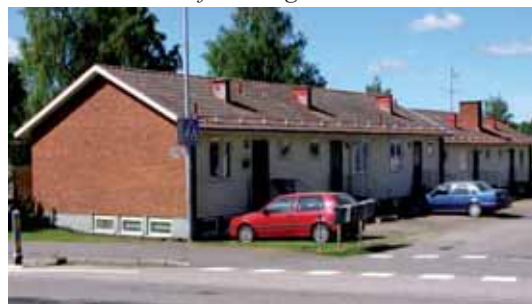
Vårsås 1:57 Tvådelad radhuslänga med karaktäristisk 1960-talsutformning.

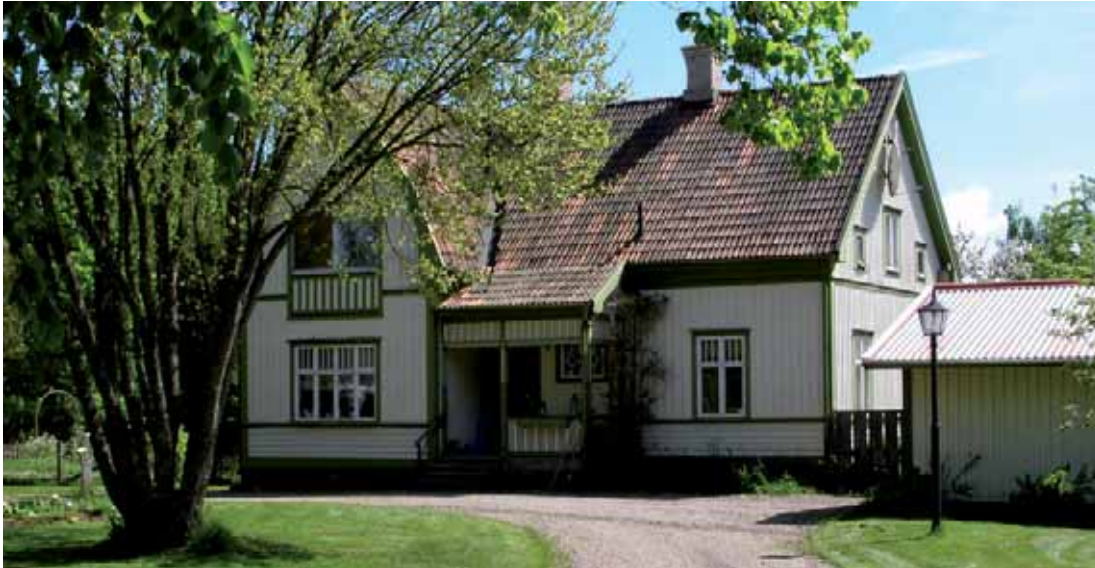
Värsås 2:9 Åkershäll med den välbevarade villan från 1917 och dess starka koppling till Värsås som byggmästarsocken är av stort kulturhistoriskt intresse.

I husgruppen som följer landsvägen i tätortens södra utkant ligger Åkershäll. Manbyggnaden är uppförd 1917 av en av de många Värsåsbyggmästarna, Frans W. Djurman. Huset fick en mer påtagligt stadsmässig utformning, byggt i en villastil som bär tydliga drag av jugendstilen, bl.a. de

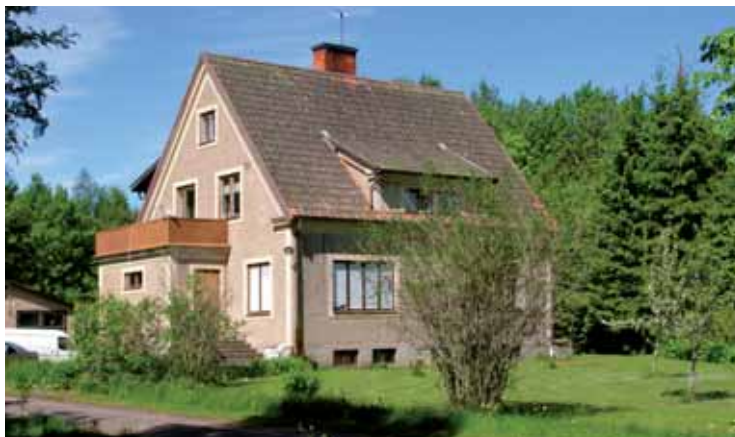
Värsås 2:16 Skogshemmet

Värsås 2:23 Gläntan Välbevarat bostadshus och fristående verkstadsbyggnad, båda med 1920-30-talskaraktären fint i behåll.

Djursätravägen Skogshemmet
Inte långt från Åkershäll (se ovan) ligger Skogshemmet. Detta var en av de första "lägenheterna", som icke jordbruksfastigheter då formellt kallades, som bebyggdes med bostadshus i området. Byggherre var den mycket välkände Värsåsbyggmästaren Per August Pettersson, ofta även titulerad lantbruksarkitekt, han var bosatt på Skogshemmet. Hans far och farbror byggde den nya sockenkyrkan på 1850-talet. Skogshemmet uppfördes år 1900 och inrymde då även Värsås telefonstation. Huset har timmerstomme och fasad som är tidstypisk rikt dekorerad med panel av olika typer och ledder, hörnpilastrar och våningsband samt profilerade fönsteromfattningar. Entrén är placerad på ena gavelfasaden med en delvis inglasad veranda. Fasaderna är målade i brutet vitt, fönstren i engelskt rött och fönsteromfattningar i ockragult. Sedan inventeringen 1988 har huset renoverats med bibehållande av dess ursprungliga karaktär.
